**RELATÓRIO DE FISCALIZAÇÃO TÉCNICA DOS SISTEMAS DE ÁGUA E
ESGOTO DO MUNICÍPIO DE
PARAIBUNA**

PRESTADOR: COMPANHIA DE ÁGUA E ESGOTO DE PARAIBUNA – CAEPA

Relatório R1 – Diagnóstico

Americana, novembro de 2015

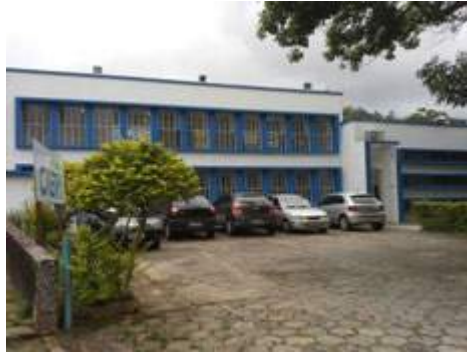
Imagem(1)

Descrição(1): Fachada da ETA, reformada apos concessão

Informações complementares: ETA foi reformada apos concessão, recebendo laboratório de controle operacional e administração da Concessionária.

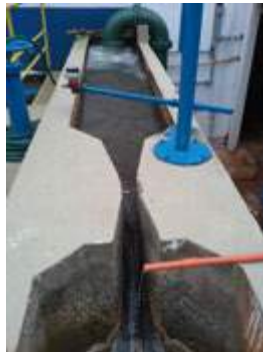
Imagem(2)

Descrição(2): Chegada da água bruta, medição de vazão e dosagem de coagulante

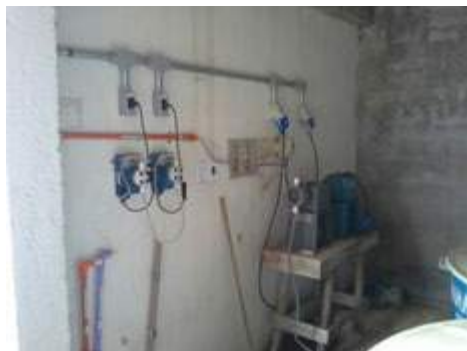
Imagem(8)

Descrição(8): Dosadoras de Cloro e Ácido Fluorsilícico, com reservas instaladas
