**RELATÓRIO DE FISCALIZAÇÃO TÉCNICA DOS SISTEMAS DE ÁGUA E  
ESGOTO DO MUNICÍPIO DE  
PIRASSUNUNGA**

**PRESTADOR: SERVIÇO DE ÁGUA E ESGOTO DE PIRASSUNUNGA – SAEP**

**Relatório R1 – Diagnóstico**

**Americana, outubro de 2014**

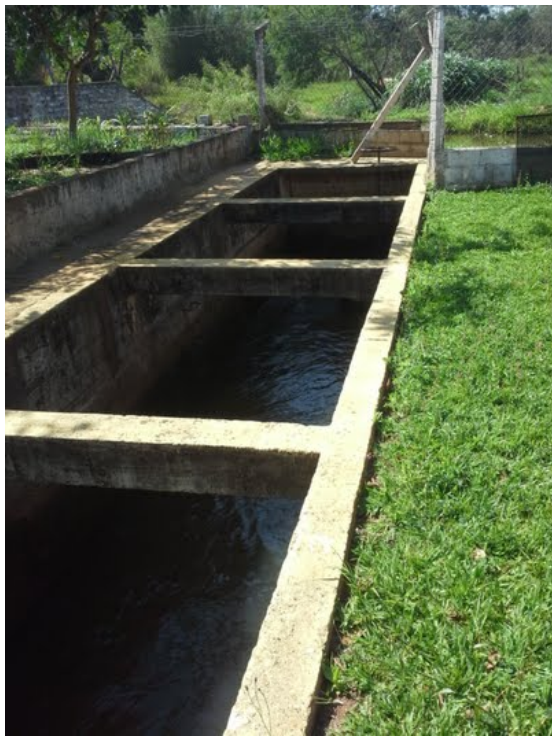
**Imagem(2):**

**Descrição(2):** Tomada e desarenador do recalque para ETA 1

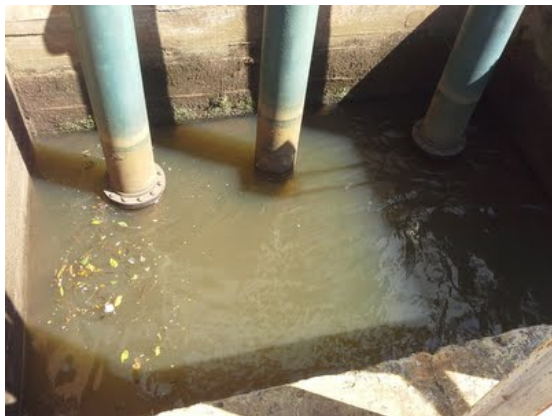
**Imagem(3):**

**Descrição(3):** POCO de sucção do recalque para ETA 1

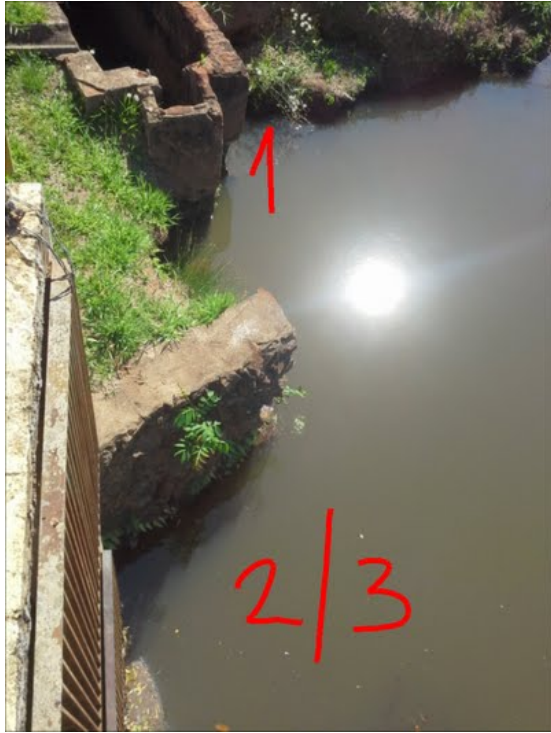
**Imagem(4):**

**Descrição(4):** Tomadas de água para ETAs 1 e 2/3

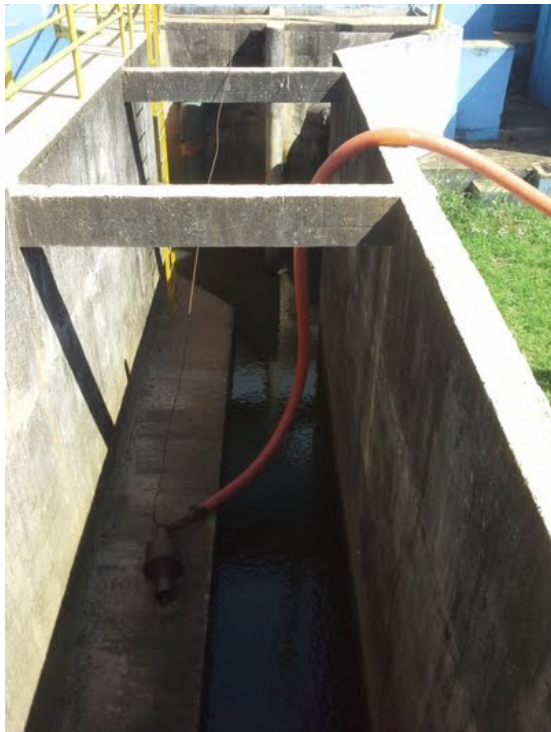
**Imagem(5):**

**Descrição(5):** Tomada e desarenador do recalque para ETAs 2/3

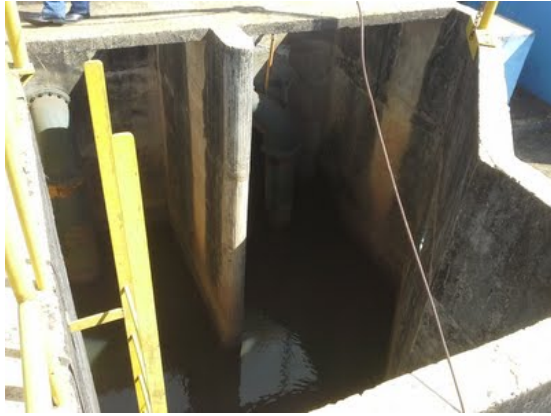
**Imagem(6):**

**Descrição(6):** POCO de sucção do recalque para ETAs 2/3

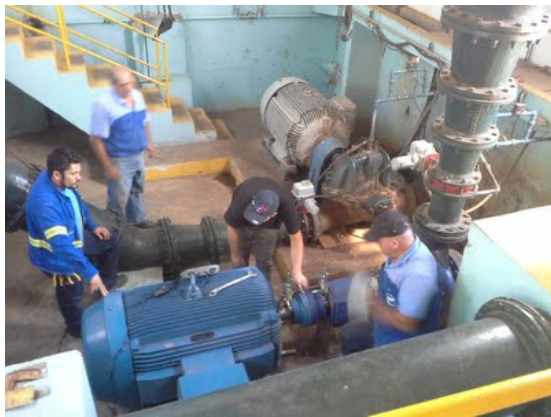
**Imagem(7):**

**Descrição(7):** Conjuntos de recalque para ETAs 2 / 3 - Bombas 1 e 2

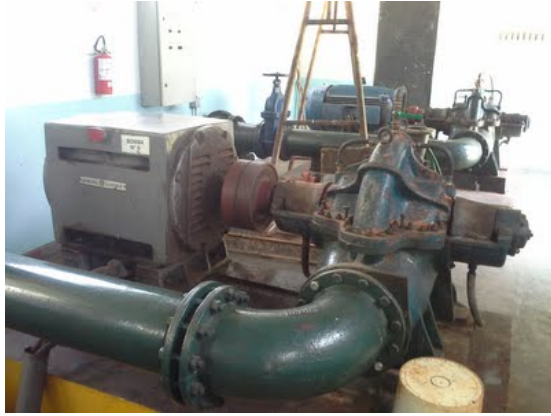
**Imagem(9):**

**Descrição(9):** Bombas 6 e 7 - recalque de água tratada na ETA 1 para Distribuição

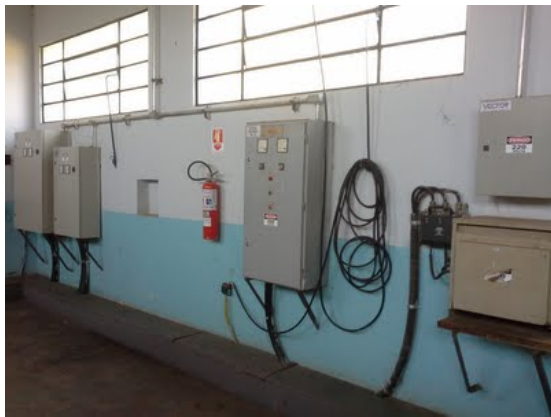
**Imagem(10):**

**Descrição(10):** Paineis elétricos

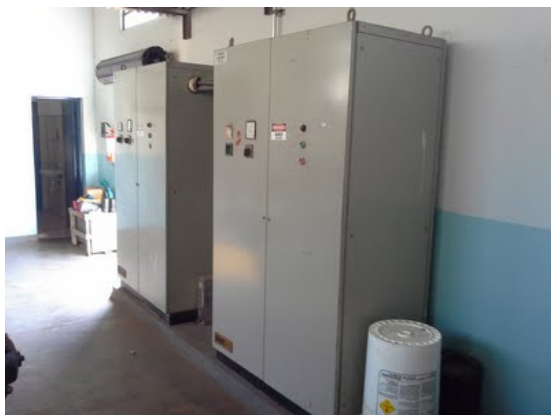
**Imagem(11):**

**Descrição(11):** Paineis elétricos

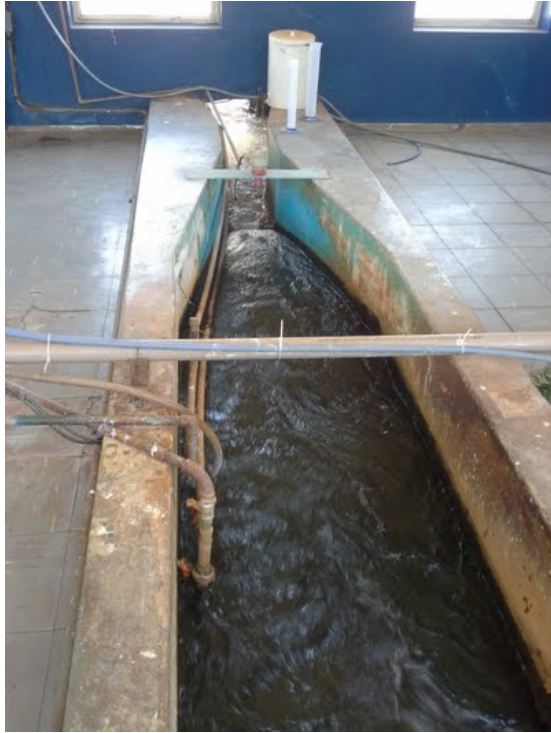
**Imagem(2):**

**Descrição(2):** Calha Parshall

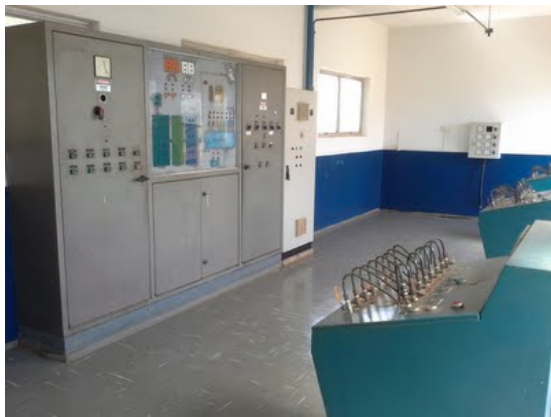
**Imagem(8):**

**Descrição(8):** Comando de válvulas e filtros

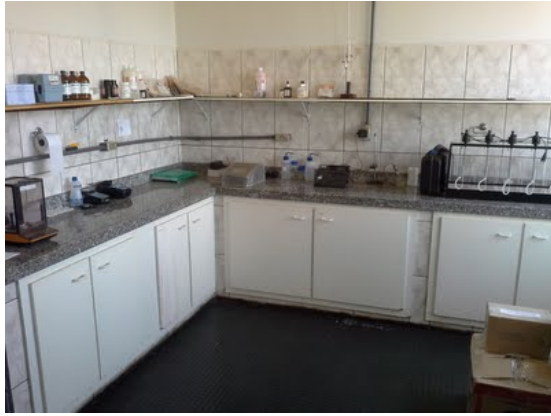
**Imagem(10):**

**Descrição(10):** Laboratório físico-químico

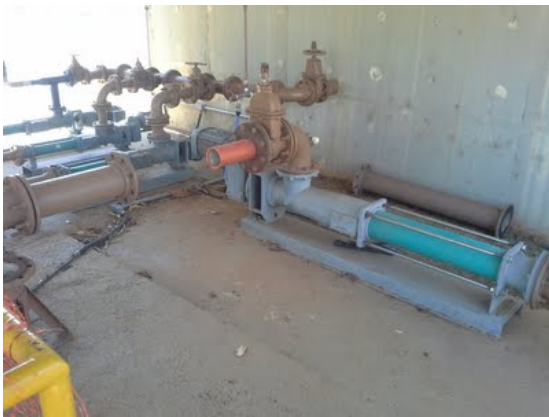
**Imagem(14):**

**Descrição(14):** Recalque do lodo adensado para centrifugação

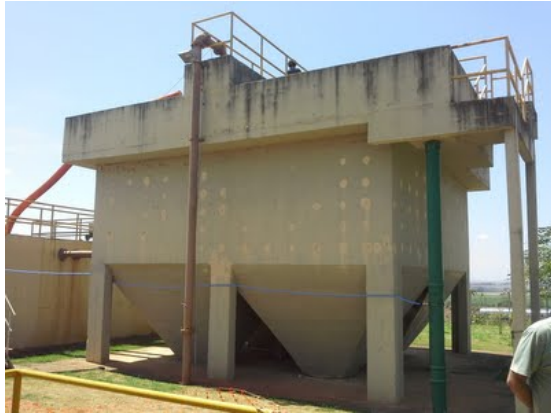
**Imagem(16):**

**Descrição(16):** Adensador de lodo

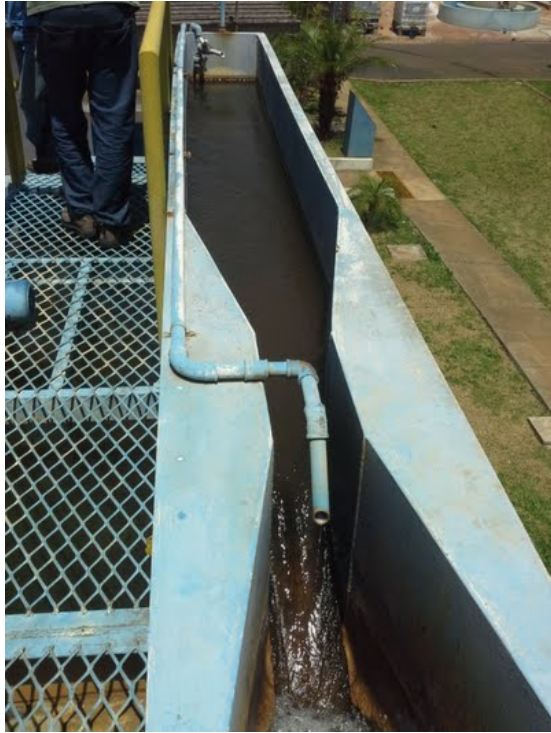
**Imagem(2):**

**Descrição(2):** Chegada da água bruta e mistura rápida

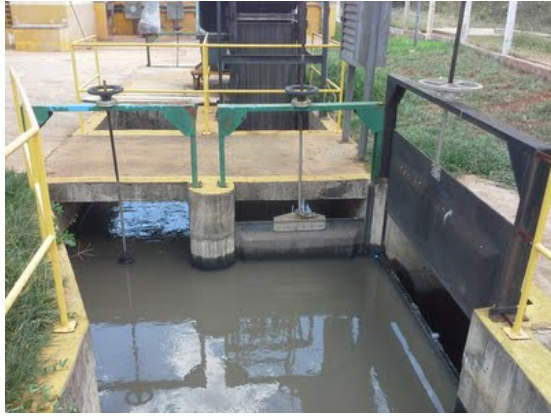
**Imagem(2):**

**Descrição(2):** Gradeamento grosseiro e by pass

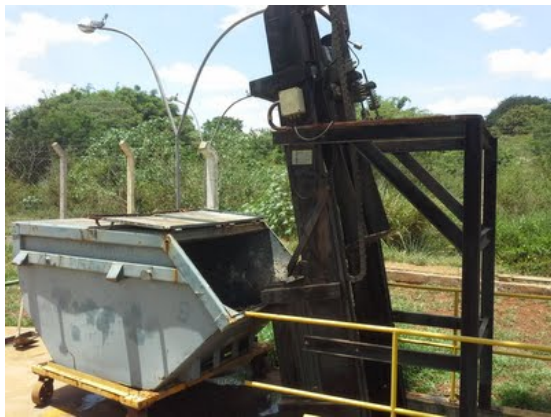
**Imagem(3):**

**Descrição(3):** Gradeamento com limpeza mecanizada

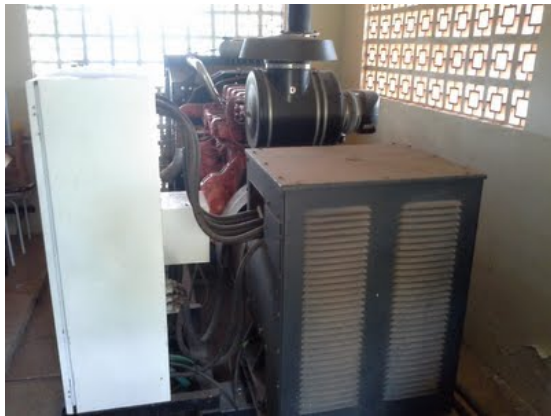
**Imagem(5):**

**Descrição(5):** Grupo gerador

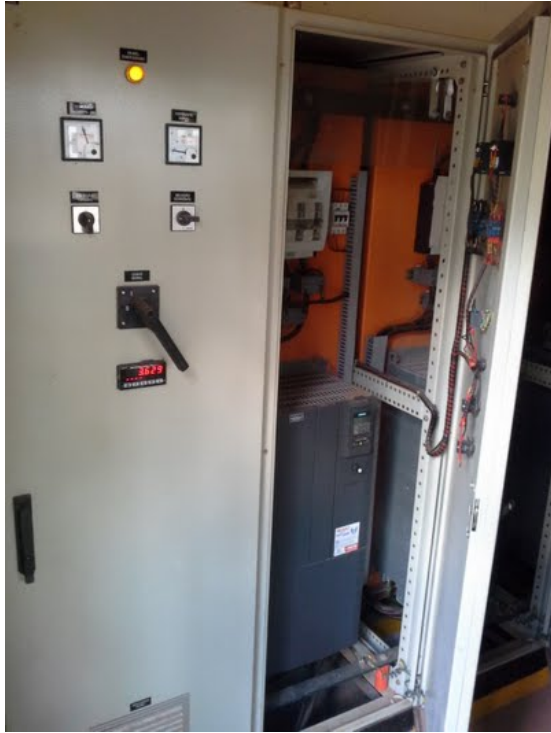
**Imagem(6):**

**Descrição(6):** Paineis elétricos

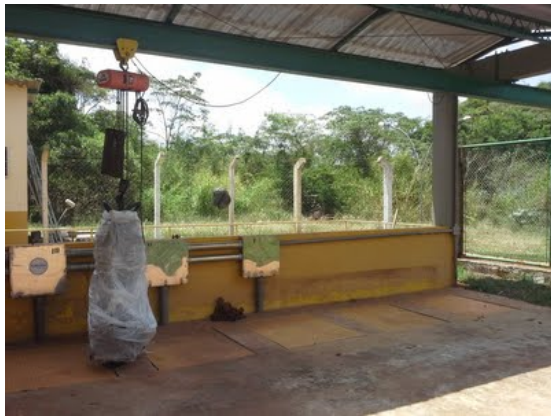
**Imagem(7):**

**Descrição(7):** Monovia e talha para manutenção

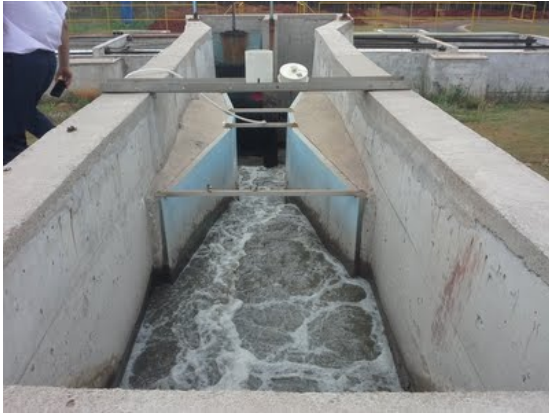
**Imagem(3):**

**Descrição(3):** Calha Parshall

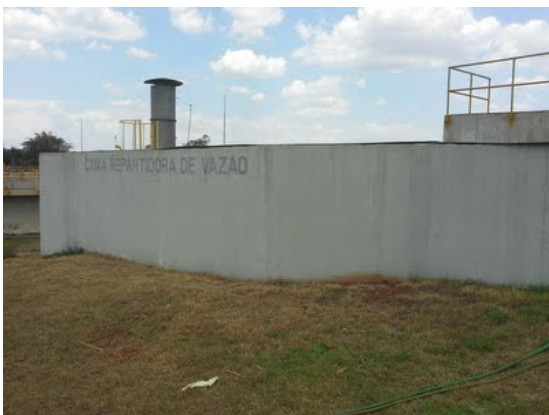
**Imagem(5):**

**Descrição(5):** Distribuidor para os reatores anaerobios

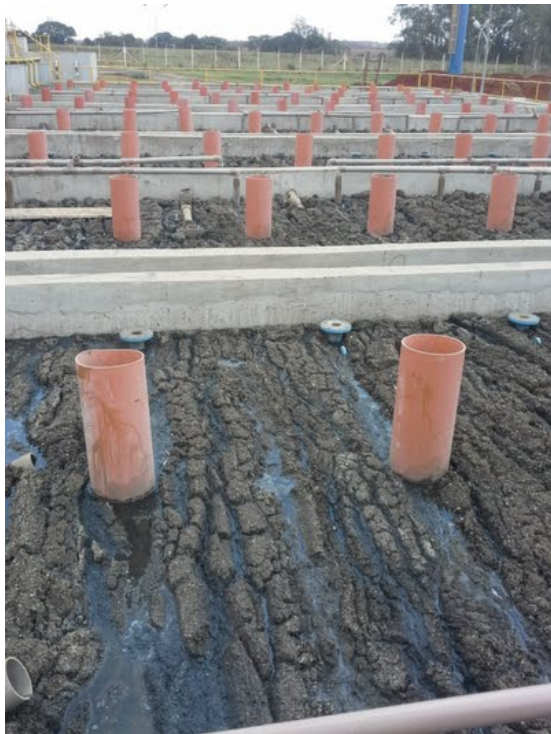
**Imagem(6):**

**Descrição(6):** Cobertura dos reatores anaeróbios

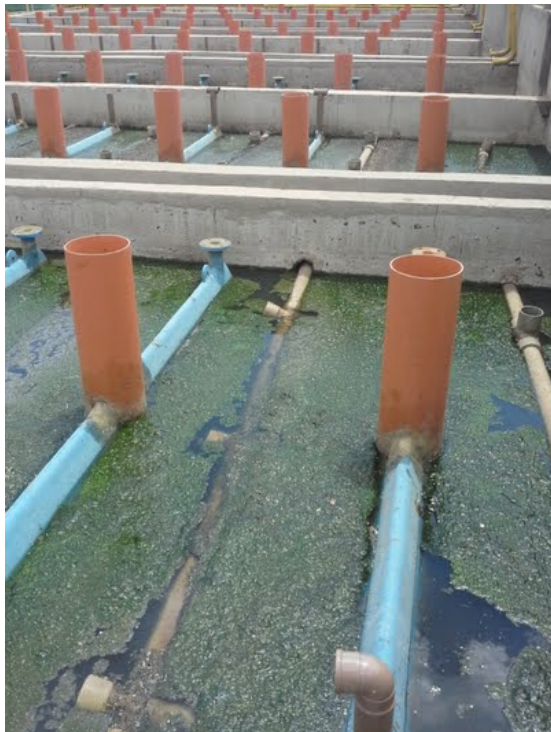
**Imagem(7):**

**Descrição(7):** Cobertura dos reatores anaeróbios

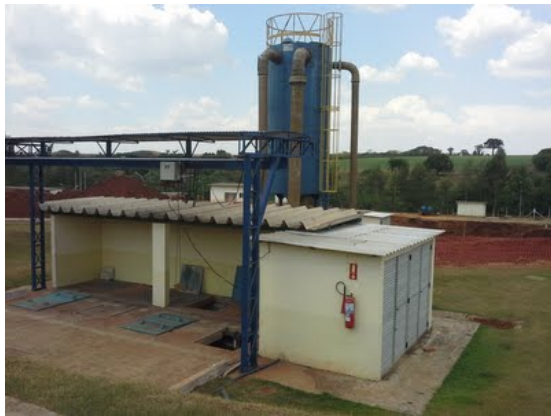
**Imagem(9):**

**Descrição(9):** Torre de carga do efluente dos reatores anaeróbios para o filtro biológico

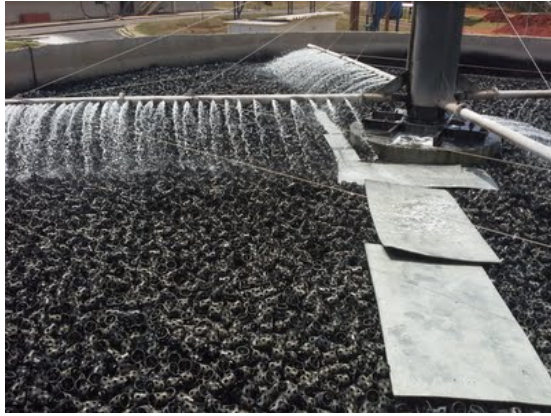
**Imagem(10):**

**Descrição(10):** Filtro biológico

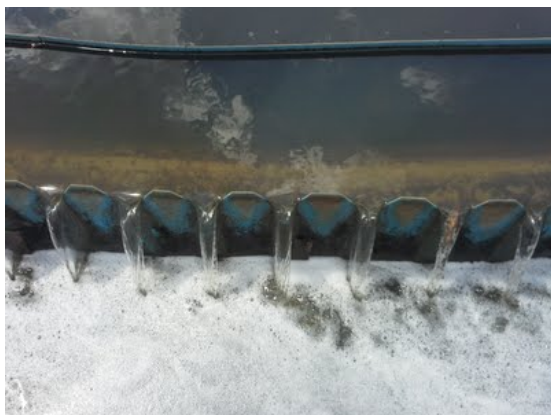
**Imagem(12):**

**Descrição(12):** Saida do decantador
