**RELATÓRIO DE FISCALIZAÇÃO DAS CONDIÇÕES GERAIS DE PRESTAÇÃO  
DE SERVIÇOS DE ÁGUA E ESGOTO DO MUNICÍPIO DE  
RIBEIRÃO PRETO**

**PRESTADOR: DEPARTAMENTO DE ÁGUA E ESGOTO DE RIBEIRÃO PRETO - DAERP**

**Relatório R1 – Diagnóstico**

**Americana, dezembro de 2018**

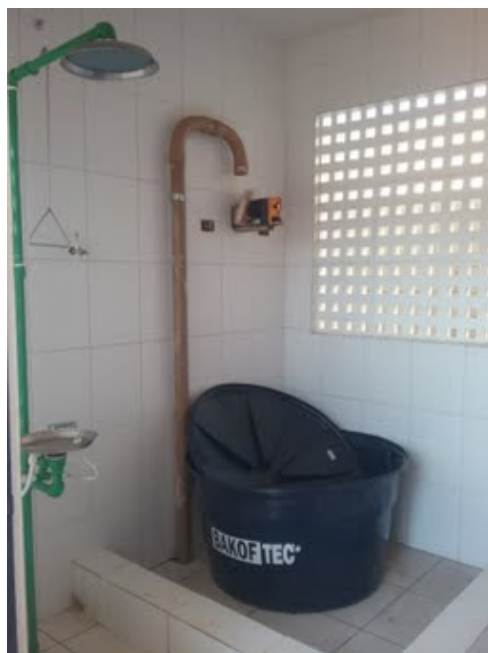
**Imagem(1)**

**Descrição(1):** Casa de química. Tampar o ralo da bacia de retenção.

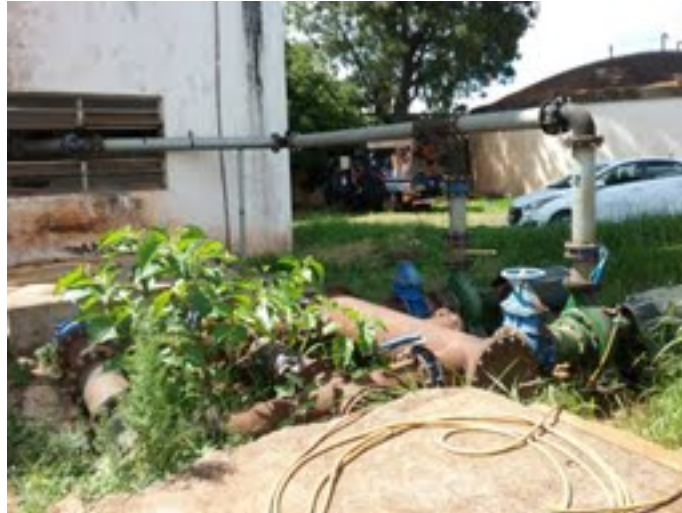
**Imagem(3)**

**Descrição(3):** Elevatória de água tratada local, Centro de Reservação Paulista, mostrando o detalhe da tubulação de recalque ao reservatório elevado local

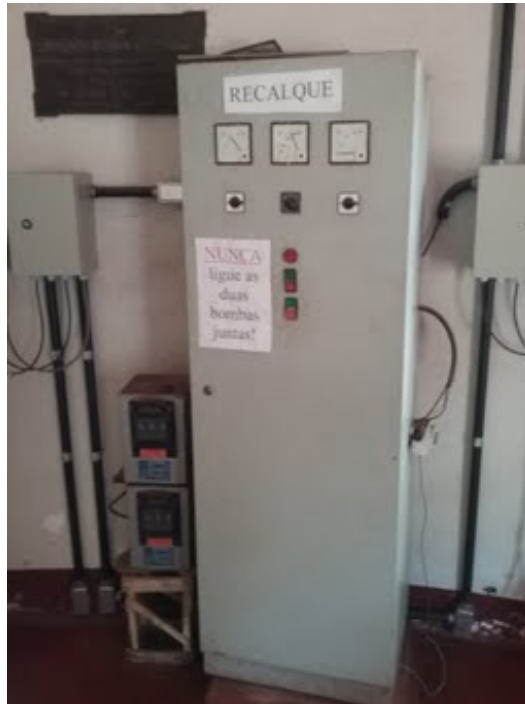
**Imagem(5)**

**Descrição(5):** Painel elétrico de comando dos conjuntos motobombas da EEAT local

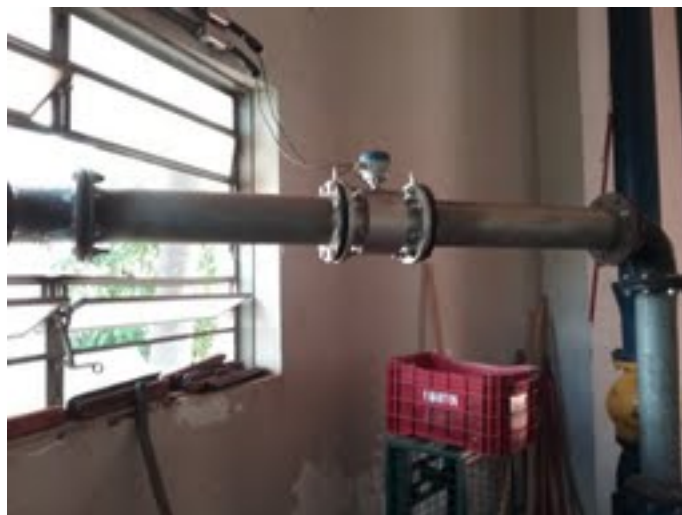
**Imagem(6)**

**Descrição(6):** Macromedidor de carretel instalado na tubulação de recalque para o Reservatório Elevado local

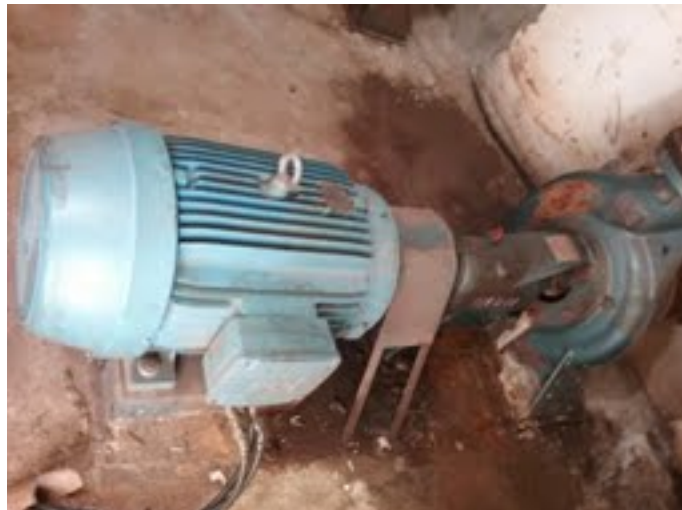
**Imagem(5)**

**Descrição(5):** Drenagem inadequada

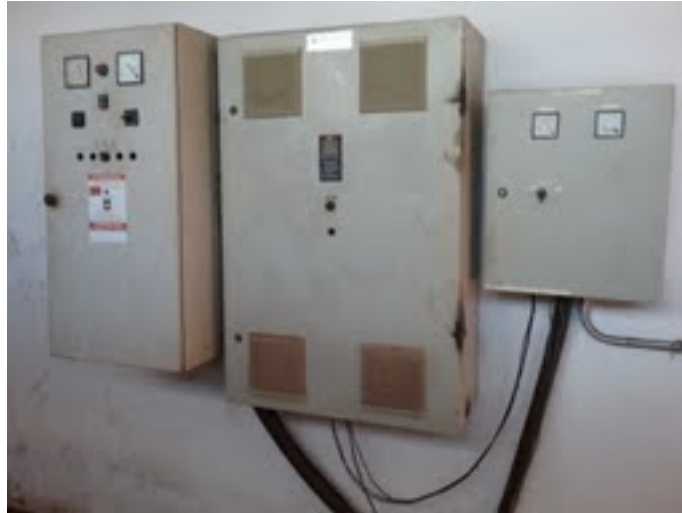
**Descrição(3):** Painéis elétricos de comando dos conjuntos motobombas da EEAT  
**Imagem(4)**

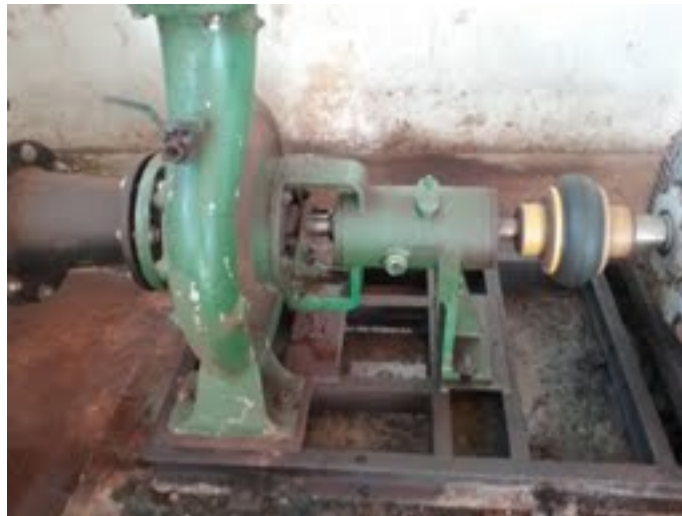
**Descrição(4):** Detalhe da ausência de sistema de drenagem da água de lubrificação da gaxeta da bomba hidráulica

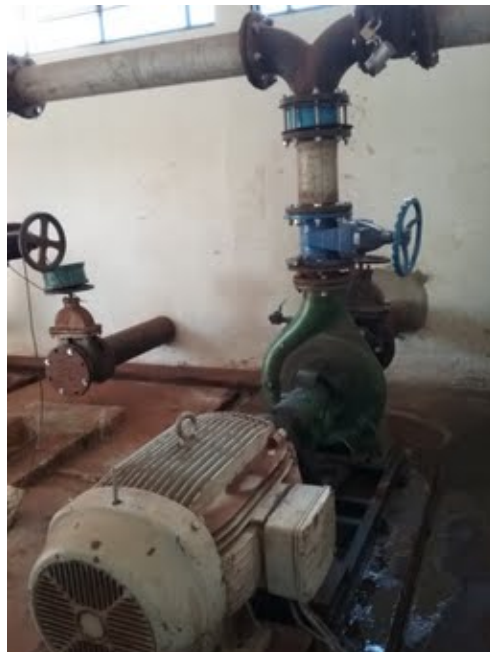
**Imagem(5)**

**Descrição(5):** Detalhe do único conjunto motobomba em funcionamento nesta EEAT (potência do motor = 100 CV)
