**RELATÓRIO DE FISCALIZAÇÃO TÉCNICA DOS SISTEMAS DE ÁGUA E  
ESGOTO DO MUNICÍPIO DE  
RIO DAS PEDRAS**

**PRESTADOR: SERVIÇO AUTÔNOMO DE ÁGUA E ESGOTO – SAAE**

**Relatório R1 – Diagnóstico**

**Americana, agosto de 2013**

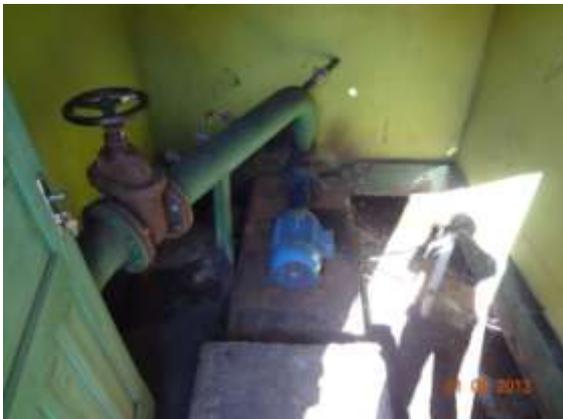
**Figura 7 - Conjunto de recalque**

A sucção é aspirada sobre flutuantes e não há hidrômetro para medição de vazão. Há acesso e facilidades para manutenção e circulação de operadores. Há boa iluminação para trabalhos noturnos. As instalações elétricas estão regulares e não há conjunto de recalque reserva. Não há manutenção preventiva ou manômetros/horímetros individuais. Não há extintor de incêndio no local.

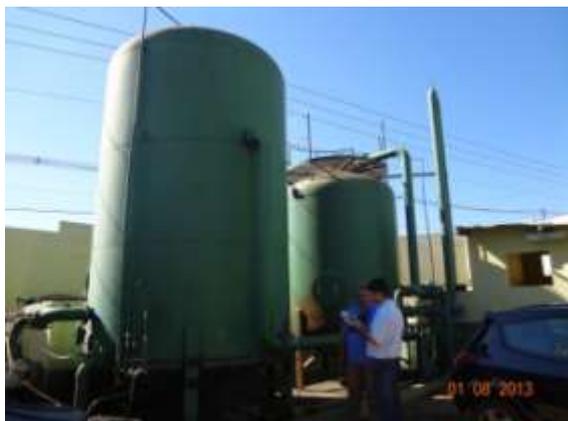
ETA compacta pressurizada pelo próprio recalque da captação, composta por tubulação de mistura rápida, tanque de decantação e tanque de filtração com entradas superior e inferior da água decantada.

**Figura 10 - Tanques de decantação e filtração (ao fundo)**

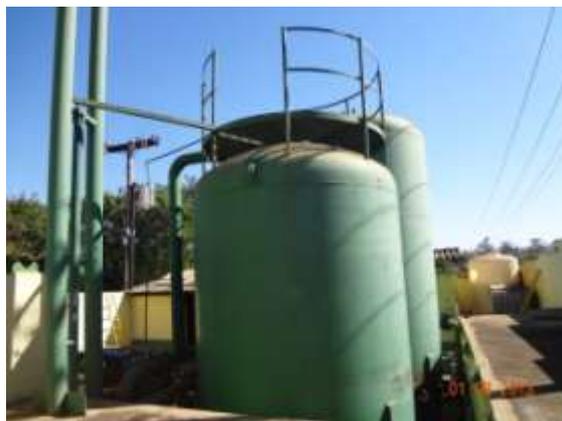
**Figura 11 - Tanques de filtração e decantação (ao fundo)**

O filtro é lavado, no mínimo, uma vez ao dia com critério de perda de carga na filtração, sendo a água de lavagem encaminhada também ao tanque de sedimentação de lodo. Há carreamento de material filtrante, observado na caixa de sedimentação, mas também há sua reposição recente.

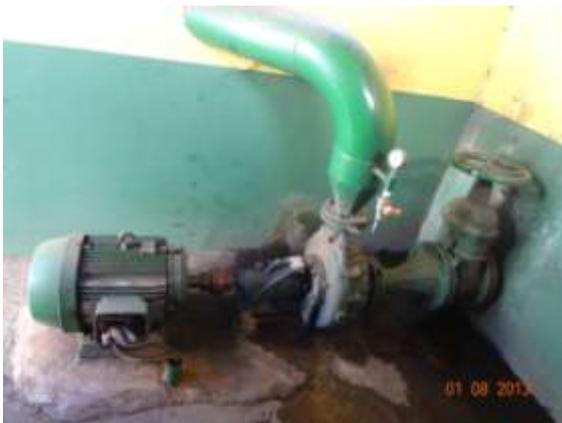
Estação elevatória de água tratada pela ETA III a partir de reservatório de 28m<sup>3</sup> para reservatório Bom Jardim (1 conjunto para 80m<sup>3</sup>/h – 65 mca – 30CV) e distribuição em marcha para bairro Pombal (1 conjunto para 20 m<sup>3</sup>/h – 52 mca – 30 CV), com sobra para reservatório de jusante de mesmo nome.

**Figura 19 - Conjunto para Bom Jardim**

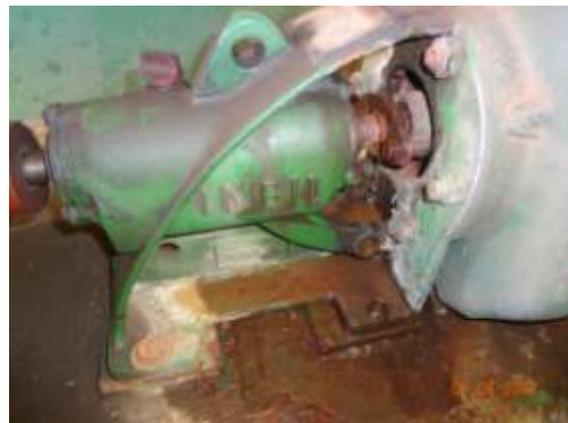
**Figura 20 - Conjunto para Pombal**

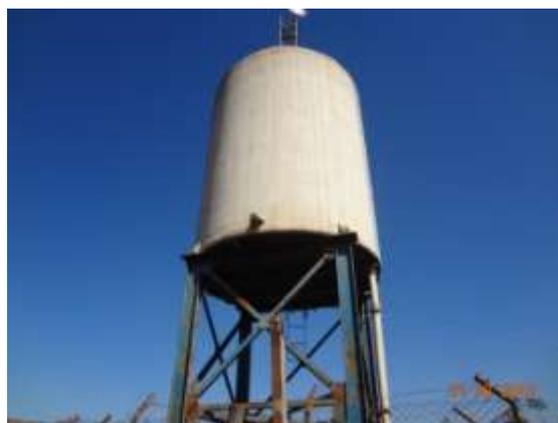
**Figura 25 - Aspecto do reservatório Pombal**

As condições do reservatório são boas, sem fissuras aparentes que possam comprometer a estrutura, mas apresenta corrosão aparente no fundo do reservatório. Há escada de acesso em boas condições, mas sem guarda-corpo. Também não há guarda-corpo na cobertura.

Providências necessárias	
<b>Imediatas</b>	Reparo do vazamento nas tubulações de extravazão e limpeza; Adequação da segurança da escada de acesso; Pintura da estrutura metálica com corrosão no reservatório;
<b>Médio prazo</b>	Avaliação da possibilidade de instalação de sistema para operação do reservatório sem necessidade de manobra, com vistas a preservação da qualidade da água
<b>Longo prazo</b>	Nenhuma

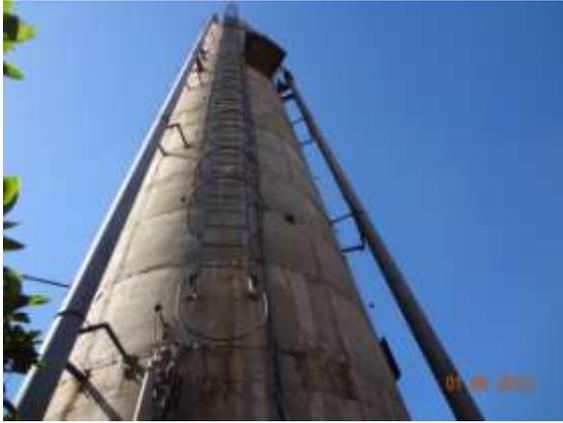
Não há placa indicativa do local, mas a área está devidamente cercada e em boas condições de limpeza. As condições do reservatório são aparentemente boas, com indícios de carbonatação do concreto, mas sem rachaduras visíveis que possam comprometer a estrutura. Há escada de acesso, com guarda-corpo. Há guarda-corpo na laje de cobertura, para-raios e sinalização noturna.

**Figura 31 - Escada de acesso com guarda-corpo**

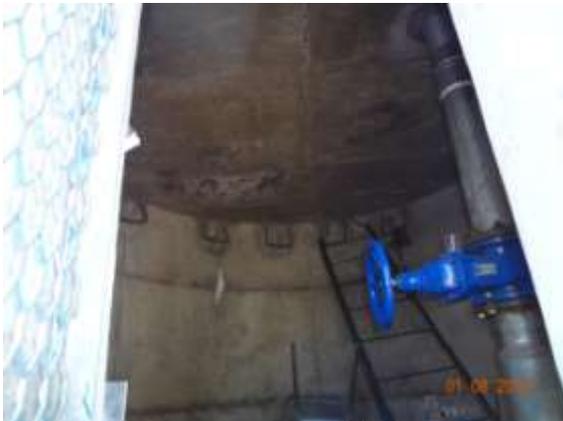
Há vazamento no registro de entrada do reservatório. A última limpeza foi realizada no início de 2012, mas há tentativas de estabelecer um programa de limpeza com frequência anual.

**Figura 33 - Câmara de registros de manobra**

<b>Imediatas</b>	Reparo de vazamento no registro de entrada do reservatório
<b>Médio prazo</b>	Nenhuma
<b>Longo prazo</b>	Nenhuma
