**RELATÓRIO DE FISCALIZAÇÃO TÉCNICA DOS SISTEMAS DE ÁGUA E  
ESGOTO DO MUNICÍPIO DE  
SALTINHO**

**PRESTADOR: SECRETARIA MUNICIPAL DE PROJETOS E OBRAS, SERVIÇOS  
PÚBLICOS E SANEAMENTO BÁSICO**

**Relatório R1 - Diagnóstico**

**Americana, Junho de 2015**

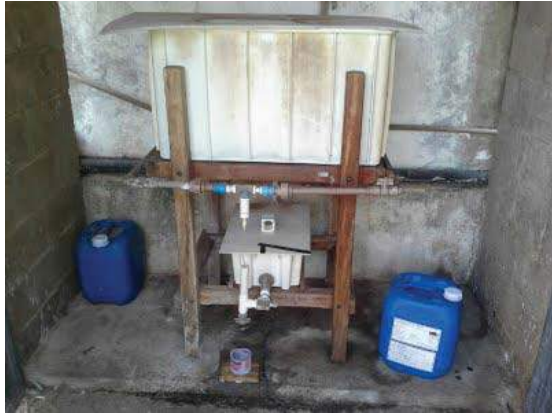
**Imagem(3):**

**Descrição(3):** Vista geral do dosador de ortopolifosfato

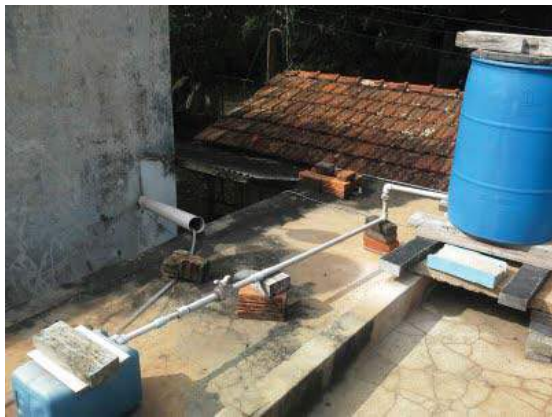
**Imagem(4):**

**Descrição(4):** Vista geral do dosador de flúor

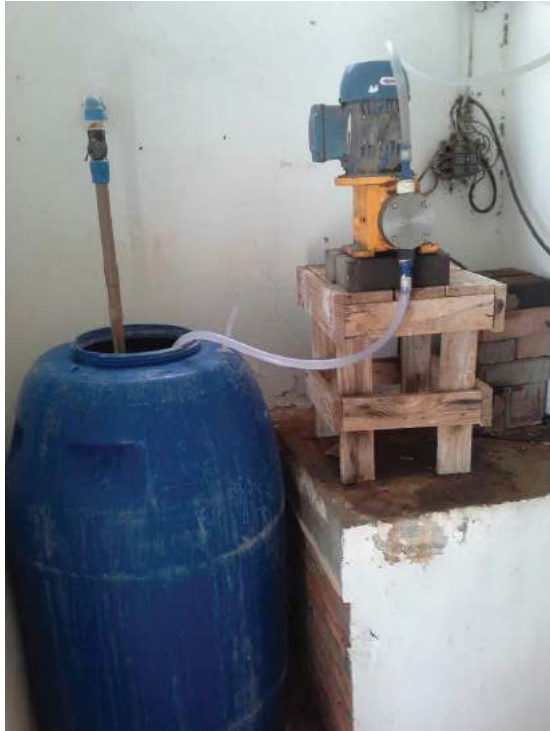
**Imagem(5):**

**Descrição(5):** Vista geral do dosador de cloro

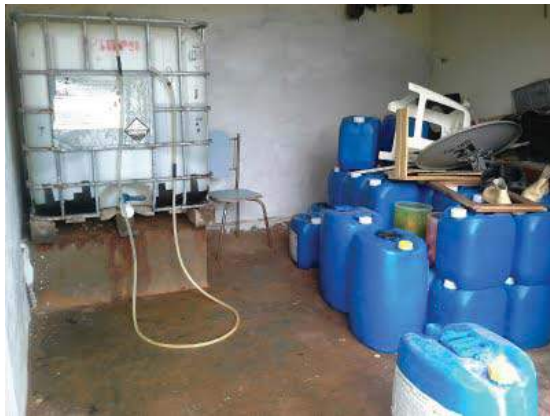
**Imagem(6):**

**Descrição(6):** Vista geral do armazenamento dos produtos químicos

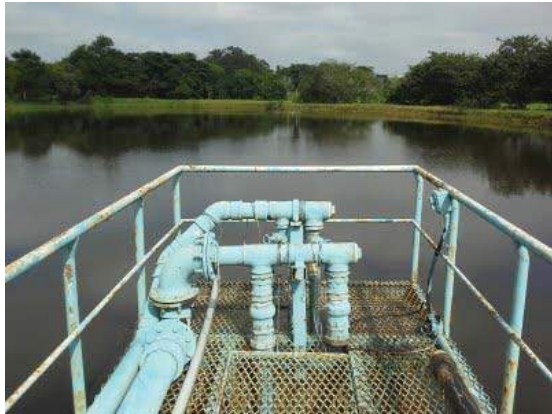
**Descrição(4):** Vista detalhada da captação superficial

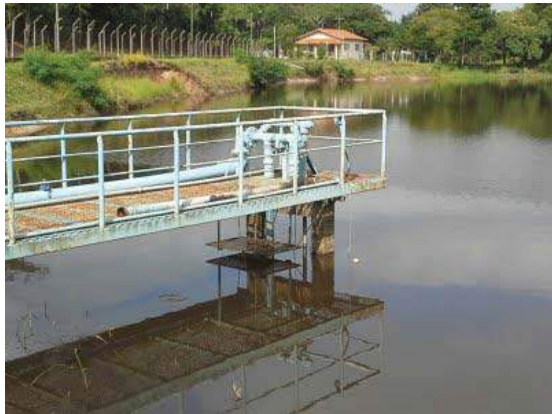
**Descrição(5):** Vista geral da captação superficial

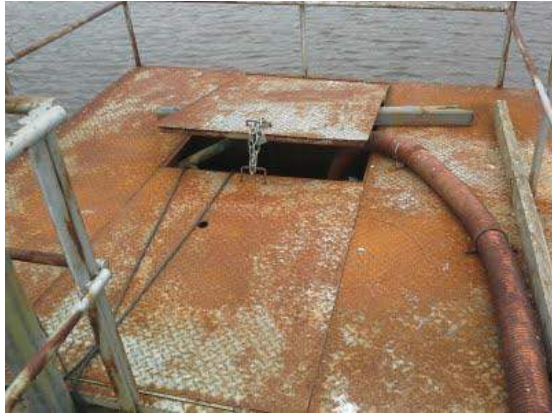
**Descrição(3):** Vista detalhada da plataforma da bomba submersa

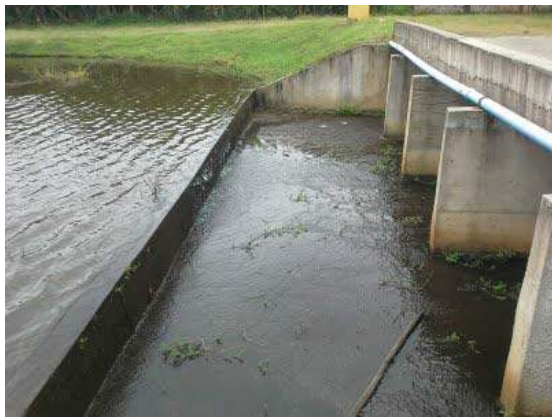
**Descrição(4):** Vista geral do vertedouro de superfície da barragem por gravidade

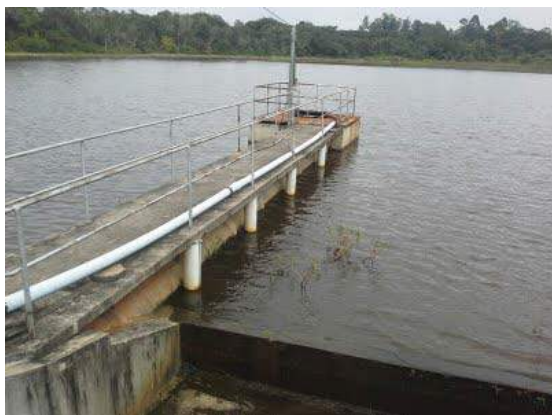
**Descrição(5):** Vista geral da captação superficial

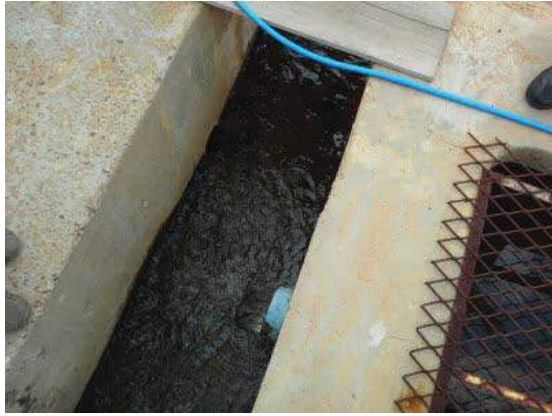
**Descrição(3):** Vista detalhada da caixa de passagem do decantador para o filtro lento

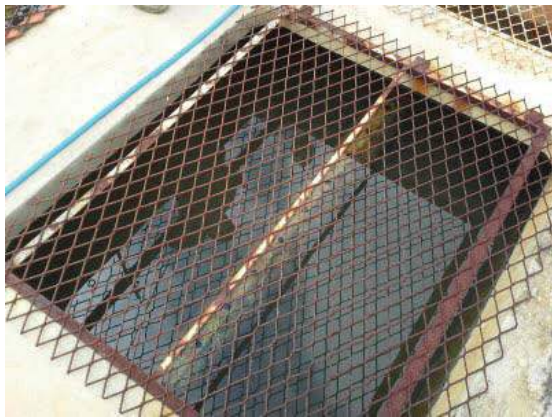
**Descrição(4):** Vista detalhada de um dos decantadores

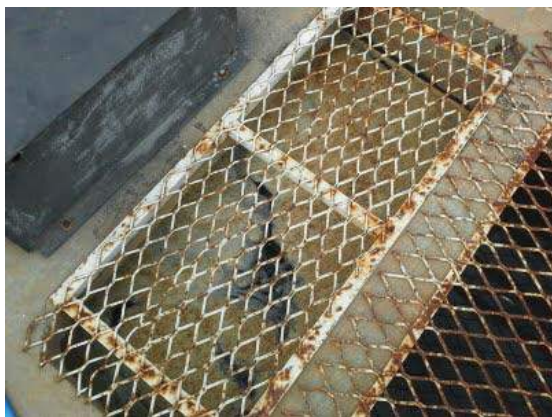
**Descrição(5):** Vista detalhada dos floculadores

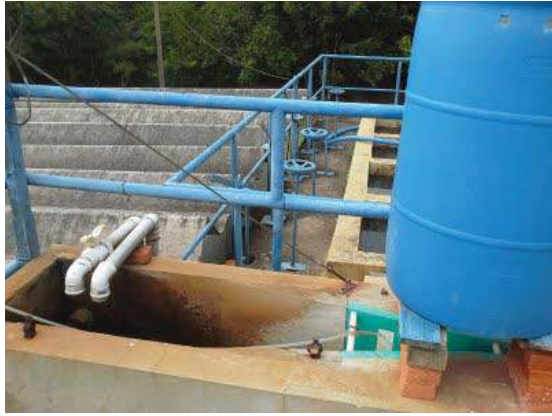
**Descrição(6):** Vista geral da entrada de água bruta, calha Parshall e zona de mistura rápida do PAC

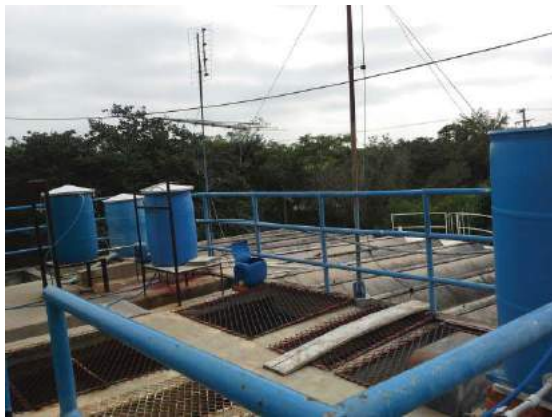
**Descrição(7):** Vista geral da ETA

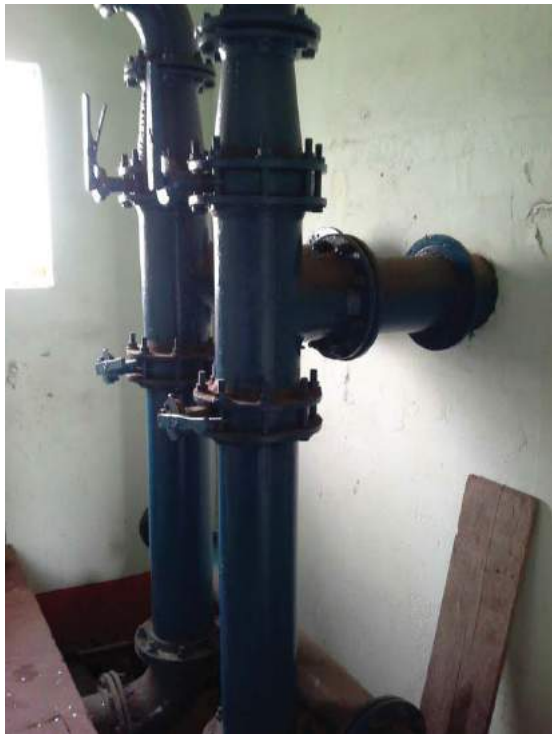
**Descrição(8):** Vista geral dos barriletes dos filtros

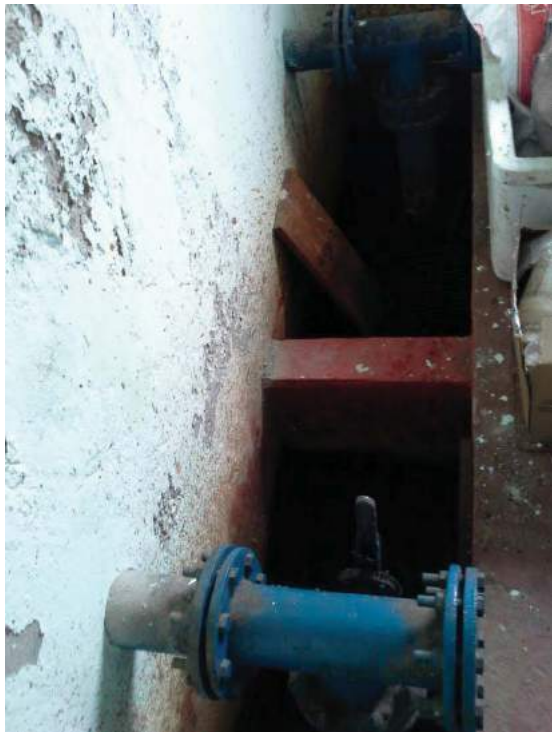
**Descrição(9):** Vista geral da descarga de fundo dos filtros

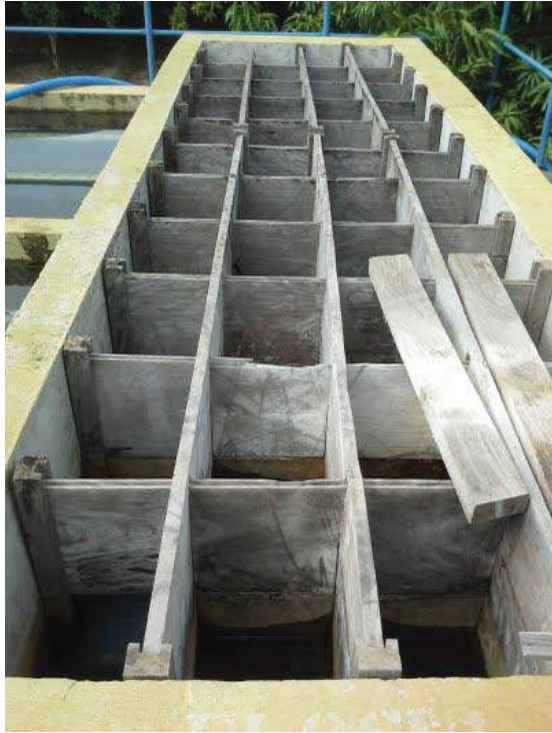
**Descrição(2):** Vista geral dos floculadores

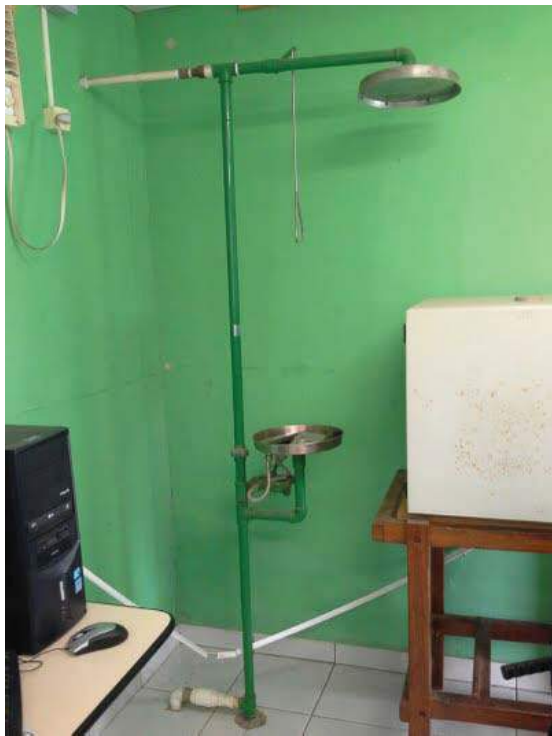
**Imagem(9):**

**Descrição(9):** Vista geral do chuveiro de emergência do laboratório

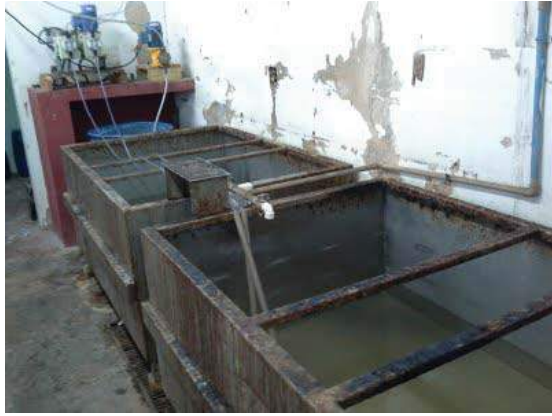
**Imagem(13):**

**Descrição(13):** Vista geral dos containers de mistura e bombas dosadores do PAC da ETA I e ETA II

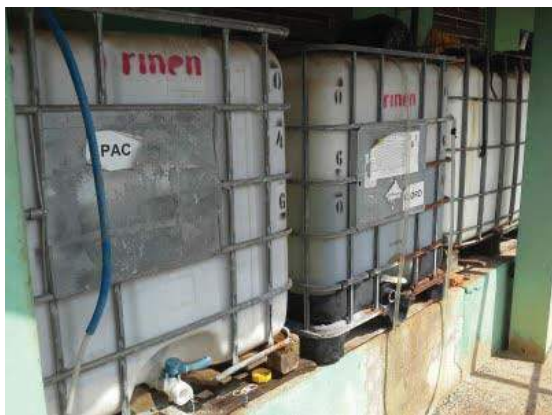
**Imagem(15):**

**Descrição(15):** Vista geral do armazenamento dos produtos químicos

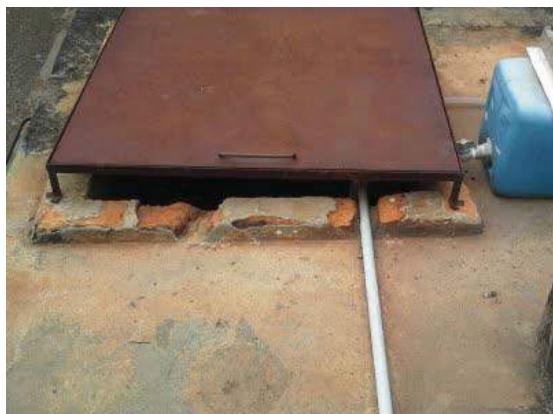
**Imagem(3):**

**Descrição(3):** Vista detalhada da tampa de inspeção

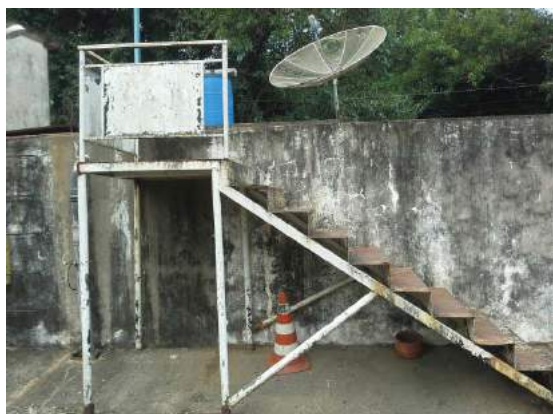
**Imagem(4):**

**Descrição(4):** Vista geral da escada de acesso à laje do reservatório

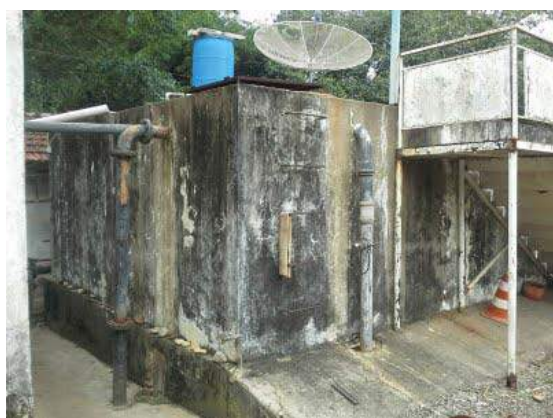
**Imagem(5):**

**Descrição(5):** Vista geral do reservatório

| Providências Necessárias | |
|---|---|
| Imediatas | Elaborar um Plano de Limpeza e realizar desinfecções periódicas no reservatório |

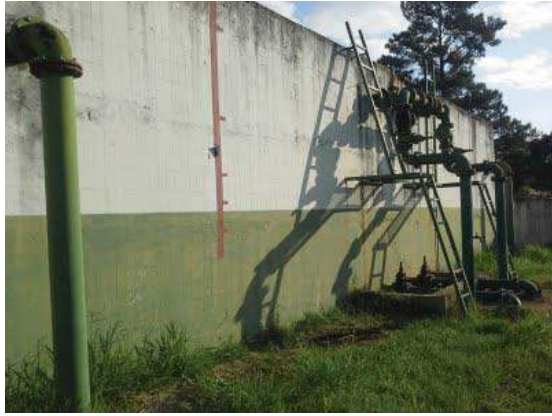
**Imagem(2):**

**Descrição(2):** Vista geral do reservatório

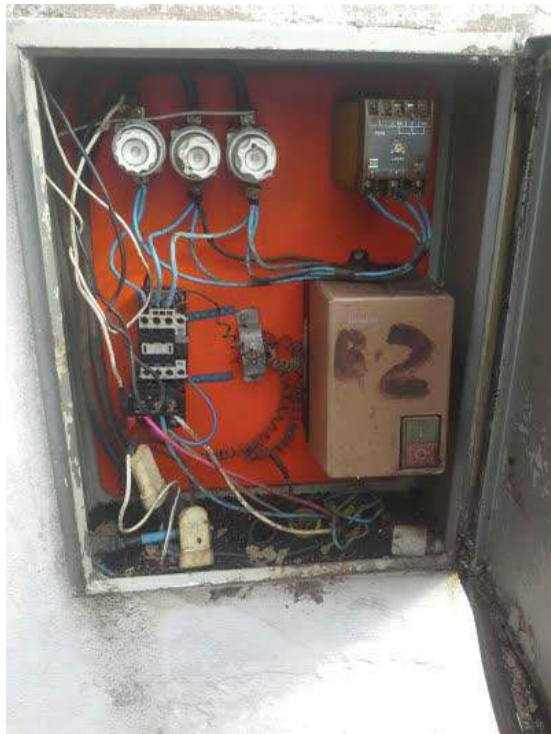
**Imagem(3):**

**Descrição(3):** Vista detalhada do painel elétrico

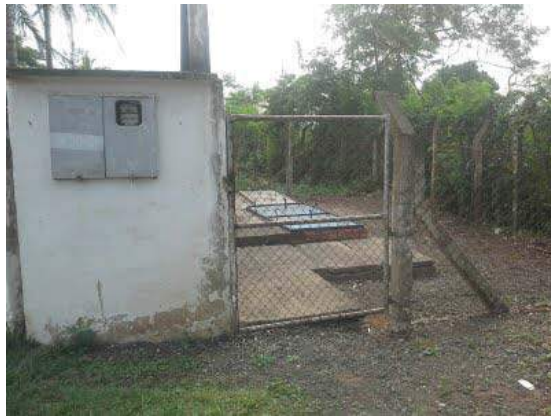
**Imagem(4):**

**Descrição(4):** Vista geral da elevatória

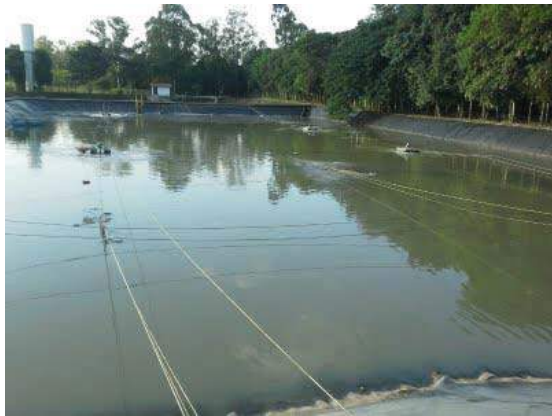
**Imagem(3):**

**Descrição(3):** Vista geral da lagoa de aeração

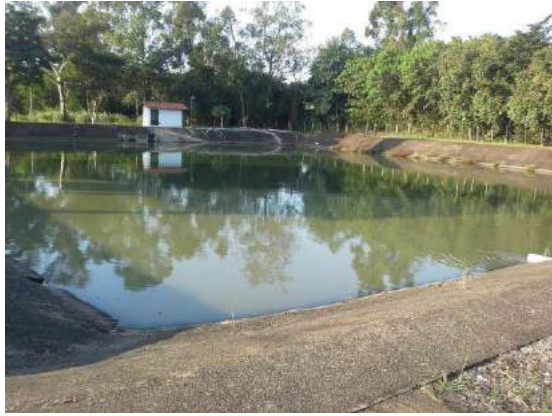
**Imagem(4):**

**Descrição(4):** Vista geral do tanque de decantação pós tanque de aeração

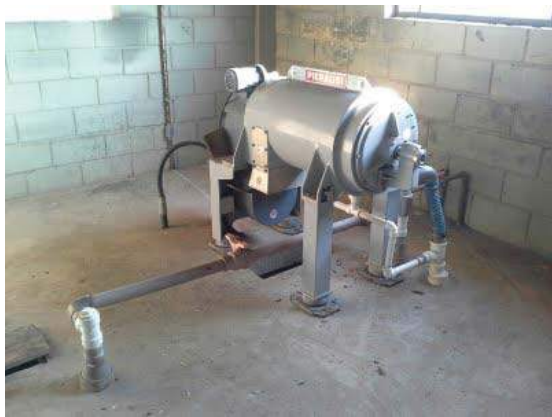
**Imagem(5):**

**Descrição(5):** Vista geral da centrífuga

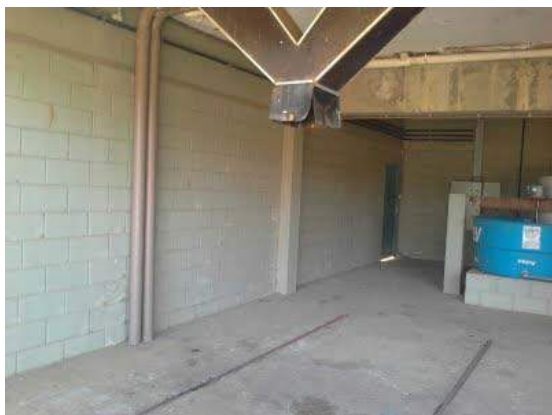
**Imagem(6):**

**Descrição(6):** Vista detalhada do carregamento do lodo pós centrífuga

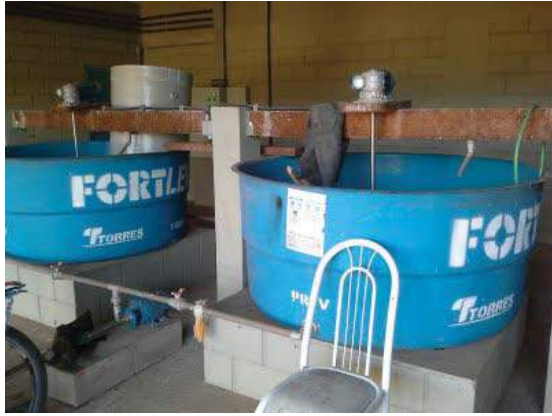
**Imagem(7):**

**Descrição(7):** Vista geral do misturador e dosador de polímero para desidratação do lodo

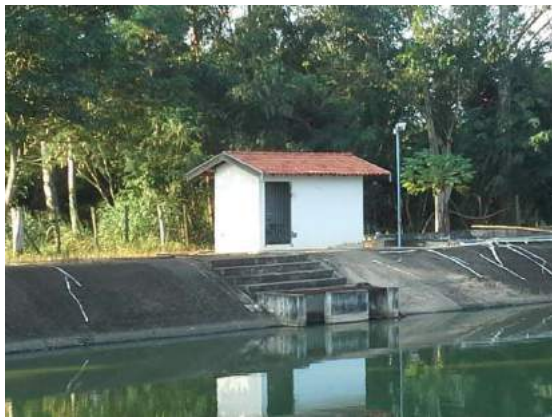
**Imagem(8):**

**Descrição(8):** Vista geral da casa do dosador de cloro e tanque de contato de desinfecção

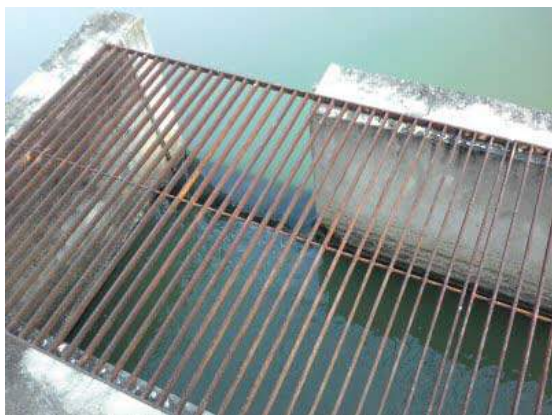
**Imagem(9):**

**Descrição(9):** Vista detalhada da saída do tanque decantador
