**RELATÓRIO DE FISCALIZAÇÃO TÉCNICA DOS SISTEMAS DE ÁGUA E  
ESGOTO DO MUNICÍPIO DE  
SALTO**

**PRESTADOR: SERVIÇO AUTÔNOMO DE ÁGUA, ESGOTO E MEIO AMBIENTE –  
SAAE AMBIENTAL**

**Relatório R1 – Diagnóstico**

**Americana, abril de 2014**

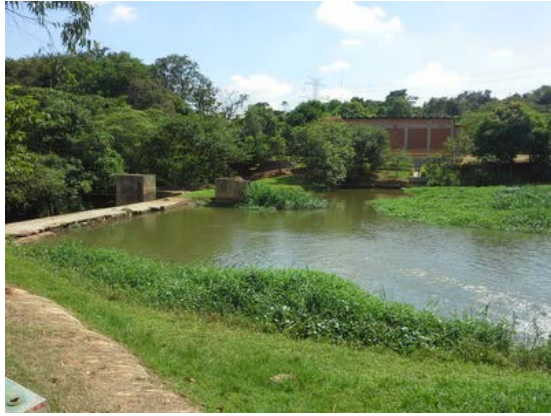
**Descrição(2):** Barramento e captação de Indaiatuba

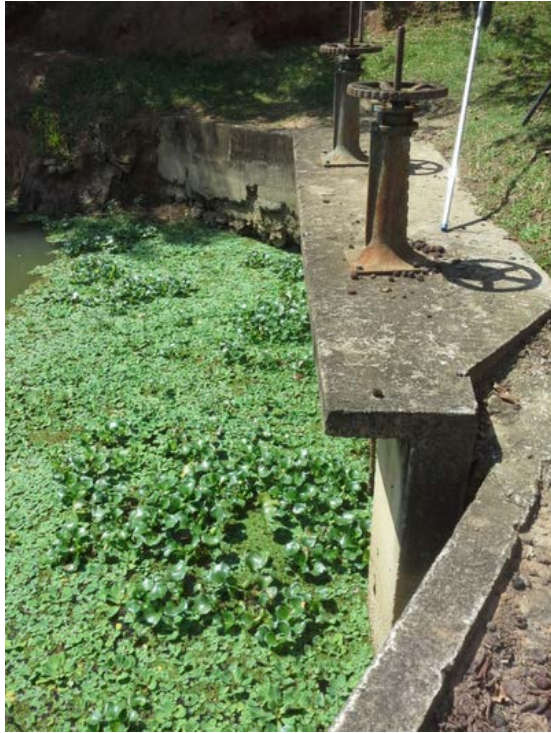
**Descrição(4):** Tomada de água

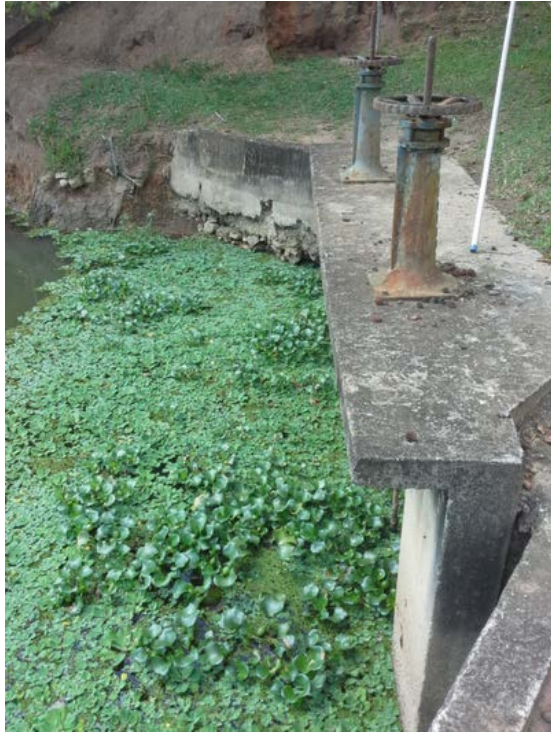
**Descrição(1):** Tomada de água

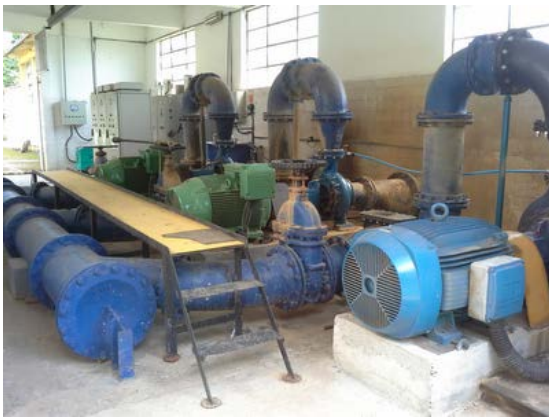
**Descrição(4):** Conjuntos de recalque

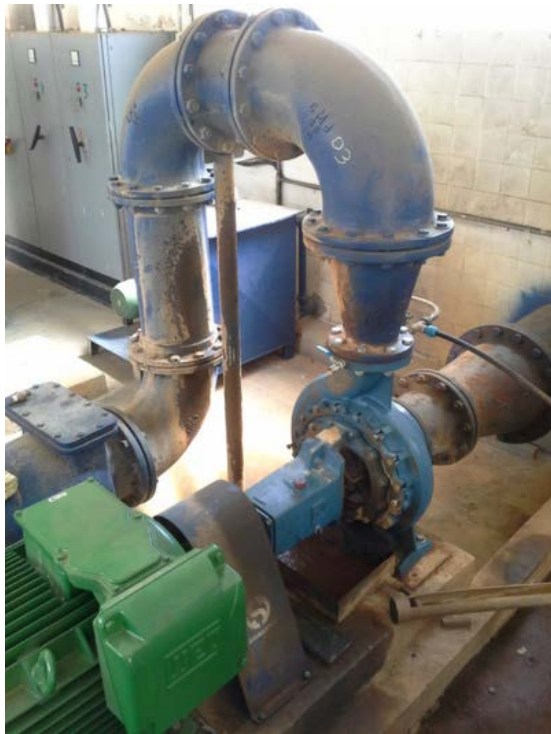
**Descrição(5):** Conjunto de recalque

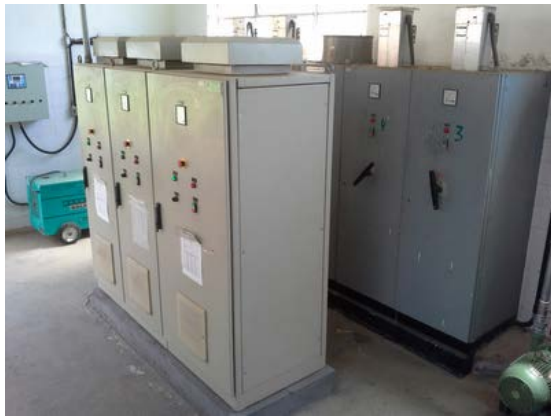
**Descrição(6):** Paineis elétricos

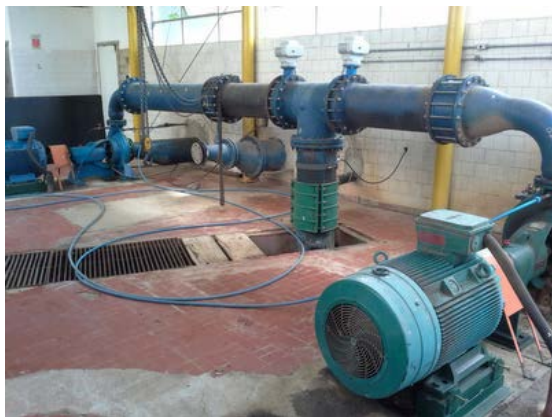
**Descrição(7):** Conjuntos de recalque

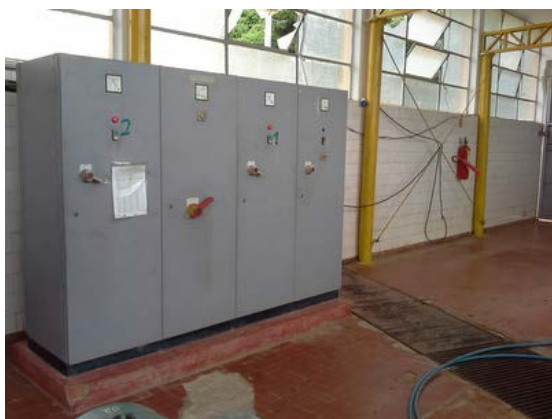
**Descrição(8):** Painel elétrico e extintor de incêndio

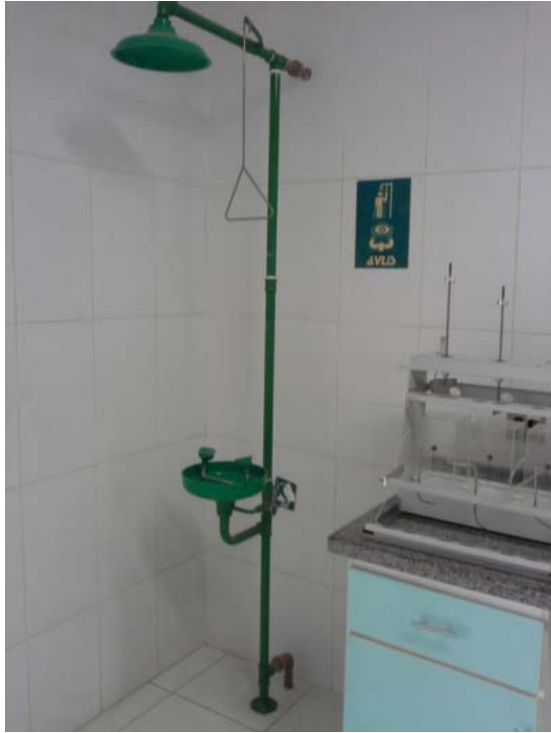
**Descrição(3):** Chuveiro de emergência

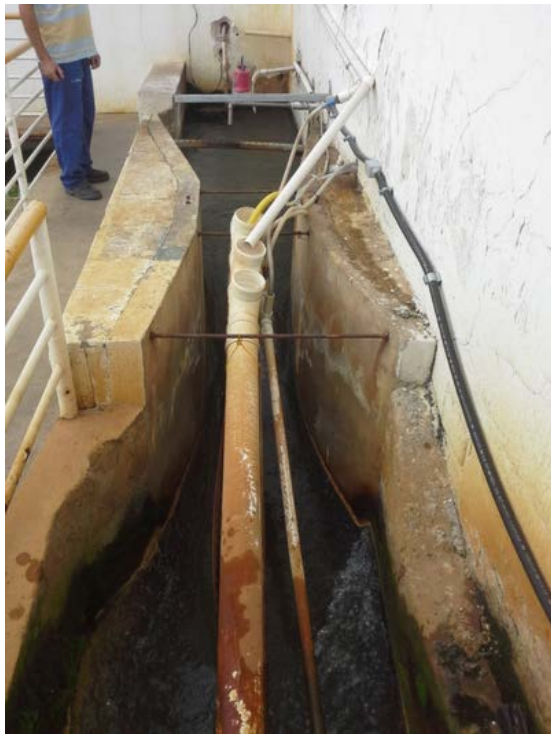
**Descrição(5):** Entrada da água bruta

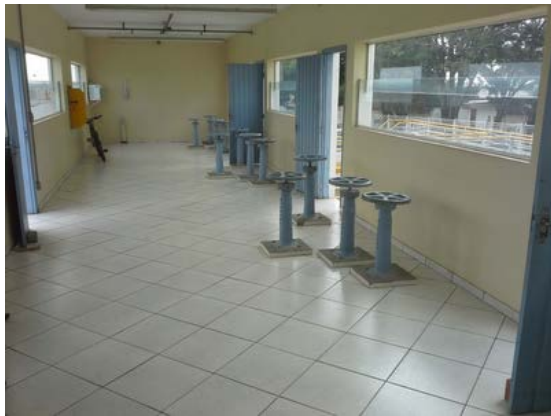
**Descrição(11):** Sala de comando de filtros

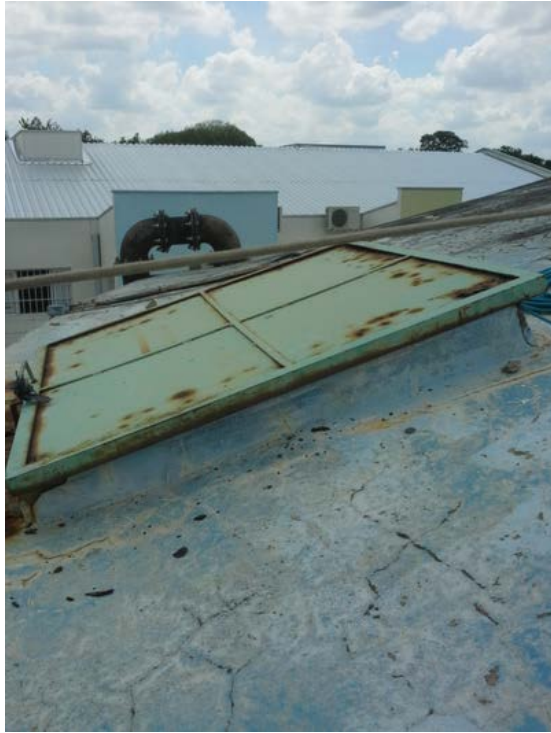
**Imagem(3):**

**Descrição(3):** Tampa de acesso e inspeção

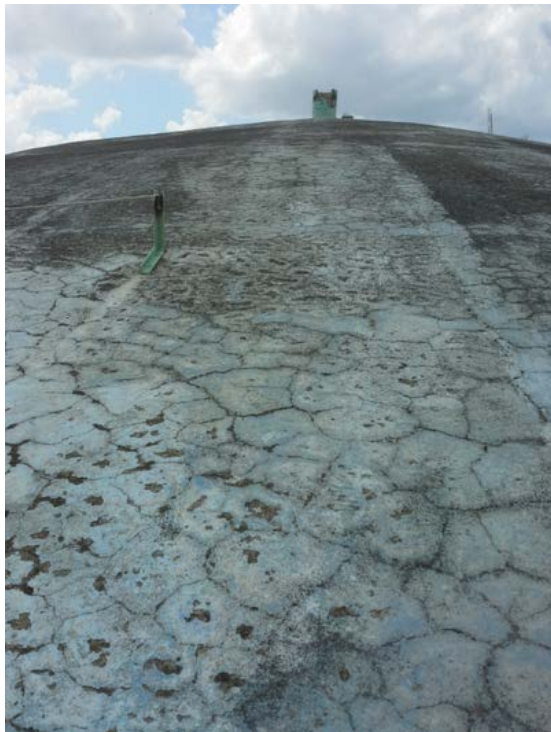
**Imagem(4):**

**Descrição(4):** Laje de cobertura

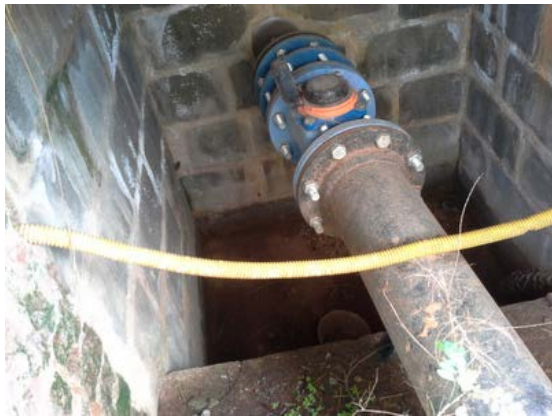
**Imagem(4):**

**Descrição(4):** Macromedidor na saída para distribuição
