**RELATÓRIO DE FISCALIZAÇÃO TÉCNICA DOS SISTEMAS DE ÁGUA E
ESGOTO DO MUNICÍPIO DE
SANTA BÁRBARA D'OESTE**

**PRESTADOR: DAE – DEPARTAMENTO DE ÁGUA E ESGOTO DE SANTA BÁRBARA
D'OESTE**

Relatório R1 – Diagnóstico

Americana, agosto de 2013

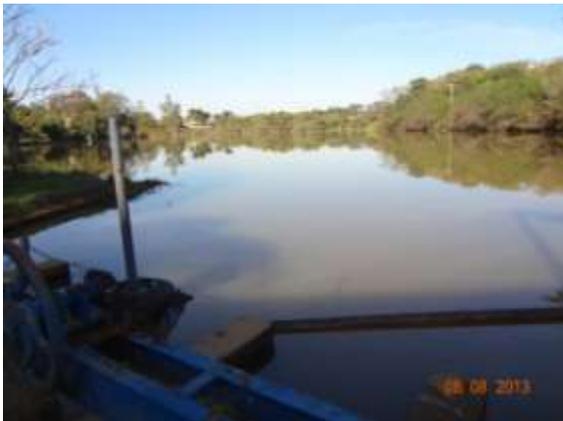
Captação superficial em represa com acesso fácil e em boas condições, não sendo observada erosão aparente, indícios de inundação e nem indícios de fontes de poluição difusa nas proximidades da captação. Possui identificação de que o local se trata de manancial para abastecimento público.

Figura 5 - Represa Santa Alice

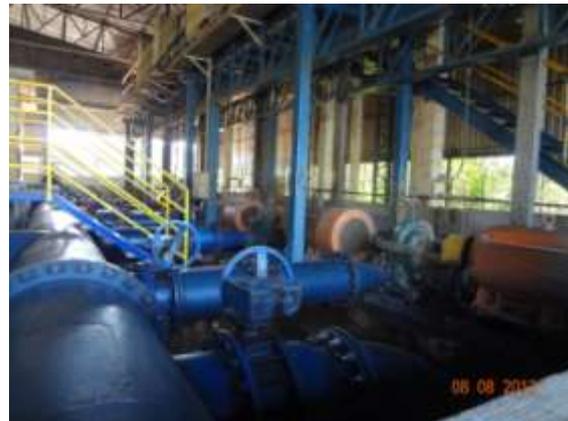
Figura 6 - Equipamentos Captação Santa Alice

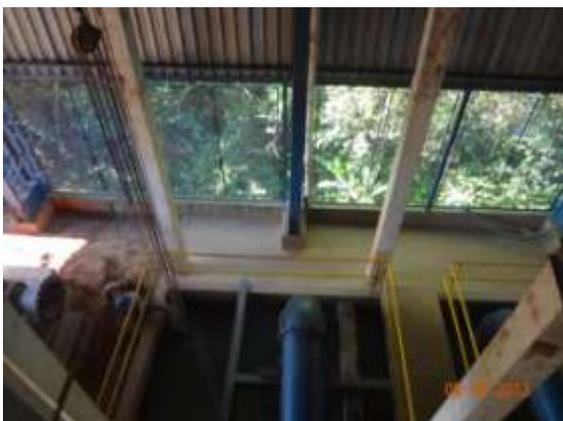
O DAE possui outorga de captação, com captação média da ordem de 790 L/s através de sucção aspirada. O acesso para captação está protegido, possui acesso para manutenção com talha para içamento das bombas e a unidade encontrava-se limpa.

Figura 7 - Sistema de içamento de bombas

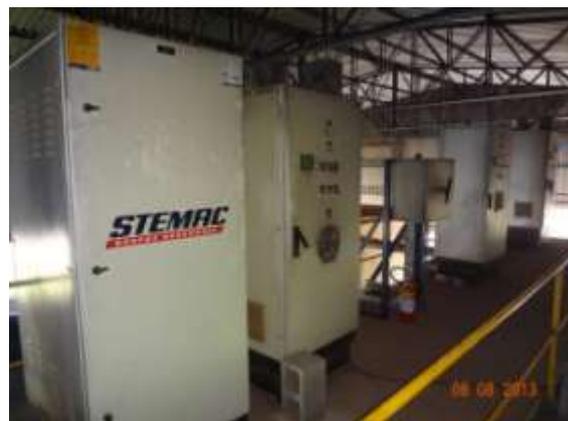
Essa captação possui tomada d'água, gradeamento e tela com limpeza manual em boas condições. As instalações elétricas estão em bom estado de conservação, mas havia alguns cabos expostos. A unidade não possui plano de manutenção preventiva ou controle de vibração. Existem dispositivos de controle e proteção elétrica Soft Starter e válvula antecipadora de ondas para proteção antigolpe. Os conjuntos de recalque são operados por operador local 24 horas/dia, com comunicação via rádio e telefone. Não há drenagem adequada da água de lubrificação das gaxetas.

Figura 8 - Painéis elétricos

PROVIDÊNCIAS NECESSÁRIAS – Sistema de abastecimento de Água (SAA)		
<u>Manancial e Captação – Represa Santa Alice</u>	<i>Imediatas</i>	Melhorar drenagem de água da gaxeta; Adequação dos cabos expostos; Organização e Proteção dos equipamentos reservas
	<i>Médio prazo</i>	Instituir programa de manutenção preventiva
<u>Estação Elevatória Água Tratada (EEAT) - Reservatório Elevado ETA IV</u>	<i>Imediatas</i>	Reparo nos vazamentos excessivos nas gaxetas e válvulas; Melhorar a drenagem das gaxetas
	<i>Médio Prazo</i>	Manutenção preventiva
<u>Reservatório (RES)- ETA IV</u>	<i>Imediatas</i>	Providenciar limpeza dos reservatórios
	<i>Médio Prazo</i>	Instituir programa de limpeza periódica dos reservatórios
<u>Rede de Distribuição de Água (RDA)</u>	<i>Médio Prazo</i>	Implantação do Plano de Perdas; Instituir programas de detecção de vazamentos

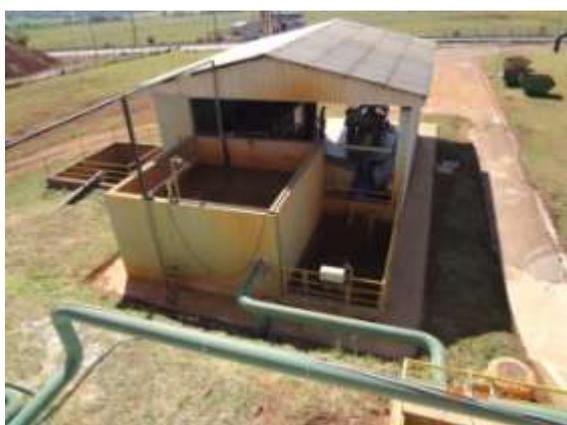
Á água da lavagem dos filtros e decantadores recircula no processo de tratamento e o lodo produzido na ETA é encaminhado a sistema de desaguamento composto por adensador mecânico e centrífuga. O lodo desaguado possui teor de sólidos em torno de 17%, cujo transporte para aterro sanitário é terceirizado.

Figura 19 - Casa de desidratção de lodo ETA

O DAE Santa Bárbara pretende construir um leito de secagem na área da ETA, uma vez que não possui equipamentos reservas para desidratação do lodo.

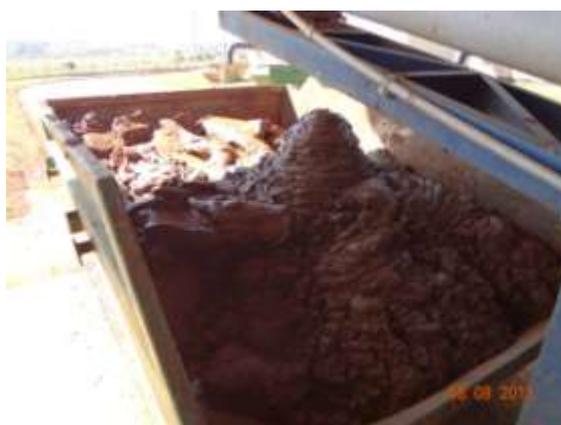
Figura 20 - Lodo desidratado

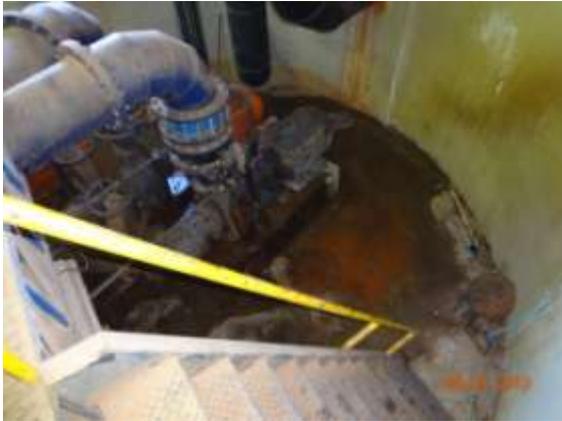
Elevatória que recalca água tratada da ETA IV para o reservatório elevado localizado na ETA IV. Não foi possível verificar os pontos de operação das bombas. Essa elevatória não está em bom estado de conservação, não permite a livre circulação de ar e operadores e não há facilidade para retirada de bombas. Também não há drenagem adequada da água de lubrificação das gaxetas das

Figura 26 - Escada de acesso aos conjuntos de recalque

Providências necessárias	
Imediatas	Reparo nos vazamentos excessivos nas gaxetas e válvulas; Melhorar a drenagem das gaxetas
Médio prazo	Manutenção preventiva
Longo prazo	Nenhuma

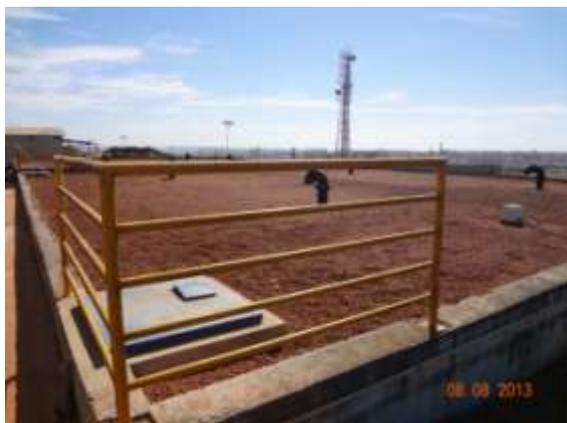
As tampas de inspeção dos reservatórios semi-enterrados apresentam bom estado de conservação e os tubos de ventilação possuem tela de proteção.

Figura 31 - Vista superior dos reservatórios semi-enterrados

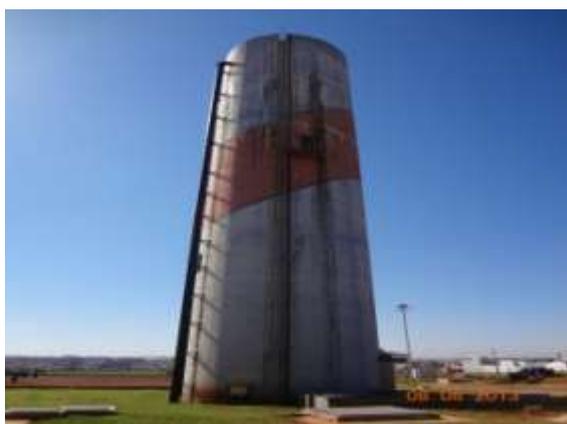
Centro de reservação composto por quatro reservatórios, sendo três reservatórios semi-enterrados em concreto armado com capacidades individuais de 2.000m³ e um reservatório elevado de concreto com capacidade total de 730 m³. Esses reservatórios estão localizados na área da ETA IV, mas não possuem placa de identificação. Apresentam boas condições de conservação, com exceção do reservatório elevado, no qual foi observada uma trinca no concreto, com vazamento aparente.

Não são realizadas limpezas periódicas nos reservatórios; no reservatório elevado nunca foi realizada limpeza.

Figura 33 - Reservatório elevado

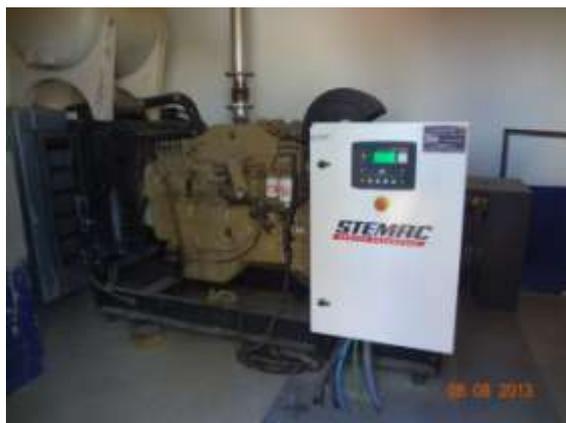
A operação de partida/parada de bombas é realizada por operador local. A ETE permite boa circulação de ar e tem boa iluminação, inclusive natural. Possui extintor de incêndio no local e os quadros e cabos elétricos aparentam bom estado de conservação. Possui gerador com potencia de 277 HP.

Figura 36 - Gerador da EEE Conceição

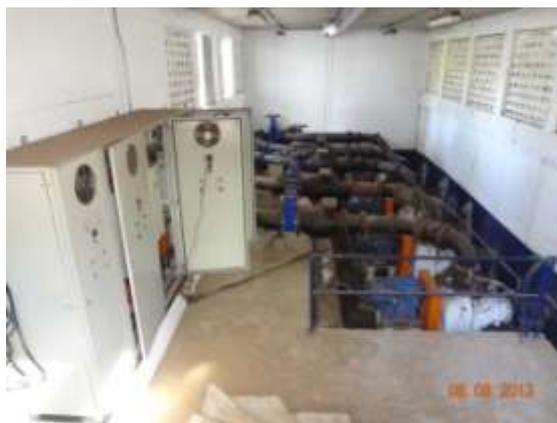
Possui 5 conjuntos instalados, sendo um reserva, todos com ponto de operação $460 \text{ m}^3/\text{h} \times 32,5\text{mca} \times 100 \text{ CV}$. Os conjuntos possuem manômetros individuais, mas não possuem horímetros. Os conjuntos possuem dispositivos de proteção elétrica como inversores de frequência. Há facilidade para retirada de bombas e cada recalque possui válvula de retenção tipo portinhola.

Figura 37 - Equipamentos da EEE Conceição

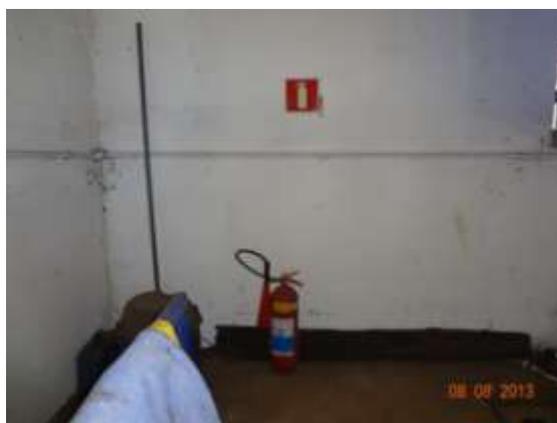
Figura 39 - Extintor de incêndio

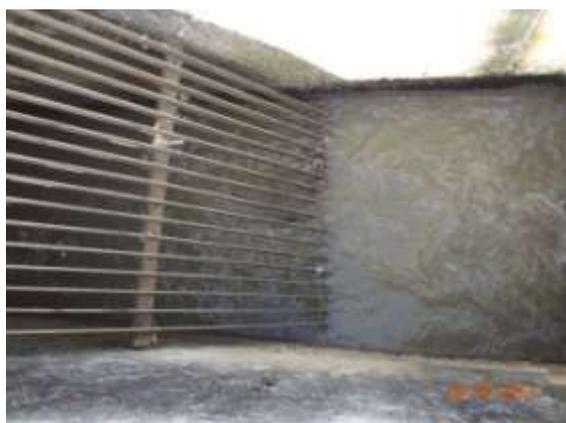
O gradeamento grosseiro é composto por 2 grades com limpeza manual, que estão em bom estado de conservação. Posteriormente o esgoto passa pelo gradeamento fino, também composto por 2 grades, das quais uma estava fora de operação.

Figura 41 - Gradeamento

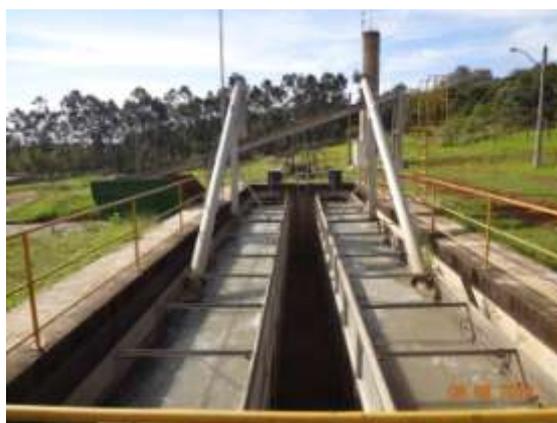
Em seguida ocorre a retirada da areia nos desarenadores composto por 2 (duas) caixas aeradas, com rosca transportadora.

Figura 42 - Caixas de areia

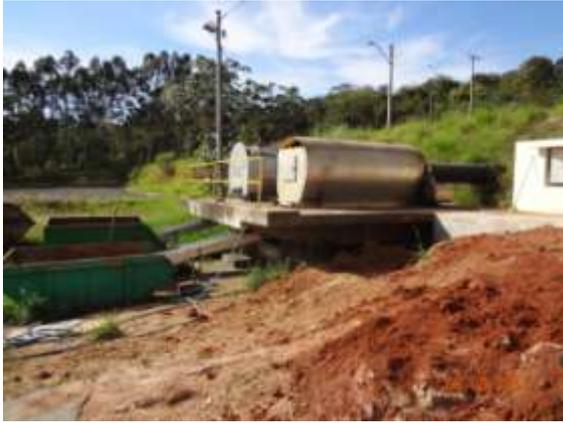
Posteriormente existem 2 (duas) peneiras rotativas, que não estavam em operação porque somente um tanque de aeração estava recebendo esgoto.

Figura 45 - Peneiras rotativas

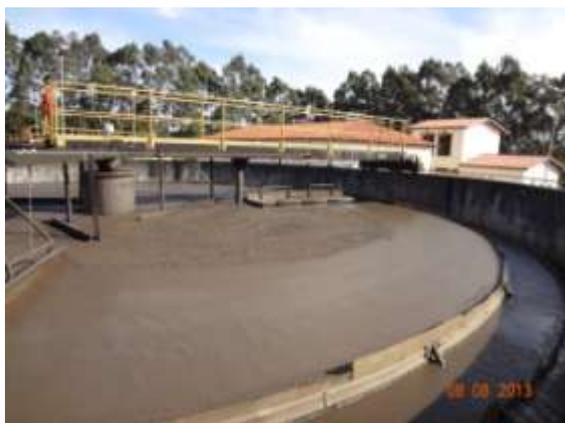
O efluente do tanque de aeração é encaminhado aos 3 flotores circulares, que aparentemente estão sendo bem operados, praticamente não sendo observado arraste de sólidos.

Figura 49 - Flotador

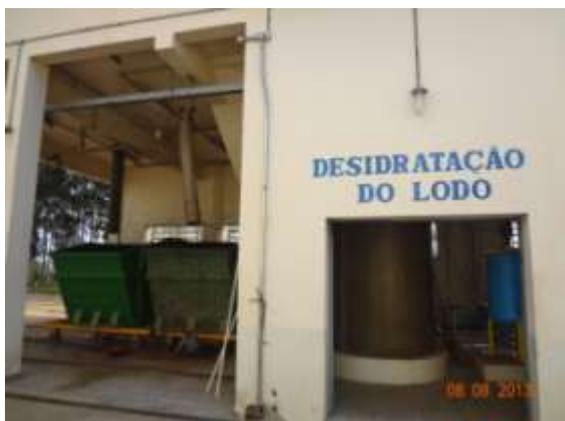
O lodo retirado dos flotadores é encaminhado tanque de lodo, onde é feita dosagem de polímero e centrifugação. Segundo informações do chefe da divisão do esgoto do DAE o teor de sólidos do lodo desidratado é da ordem de 16%.

Figura 52 - Casa de desidratação de lodo

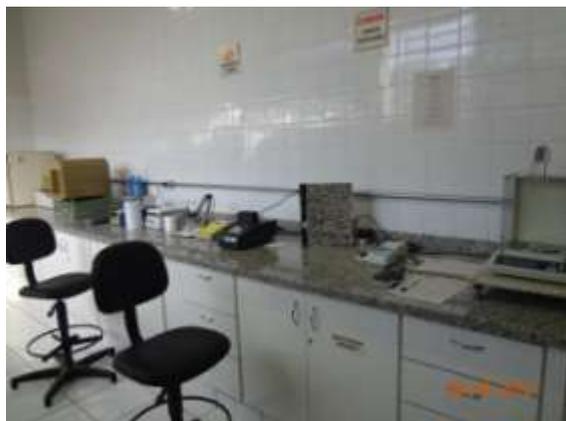
O laboratório físico químico da ETE possui equipamentos conservados e boas condições de limpeza. Segundo informações do laboratorista são realizadas análises de pH, DBO, DQO, Condutividade, Turbidez, Serie de Sólidos, Óleos e graxas, Fósforo, Oxigênio Dissolvido dentre outras. O chefe da divisão do esgoto do DAE informou que a eficiência média de remoção de DBO é de 95%.

Figura 54 - Laboratório ETE
