**RELATÓRIO DE FISCALIZAÇÃO TÉCNICA DOS SISTEMAS DE ÁGUA E  
ESGOTO DO MUNICÍPIO DE  
SANTA RITA DO PASSA QUATRO**

**PRESTADOR: Prefeitura Municipal de Santa Rita do Passa Quatro**

**Relatório R1 – Diagnóstico**

**Americana, fevereiro de 2016**

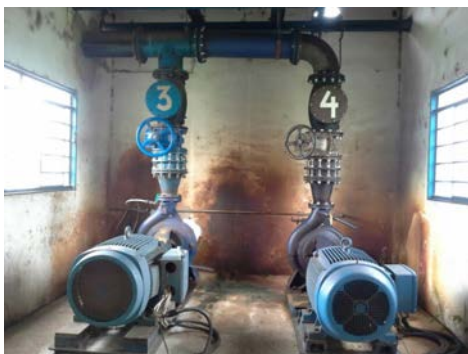
**Imagem(7)**

**Descrição(7):** Conjuntos de recalque

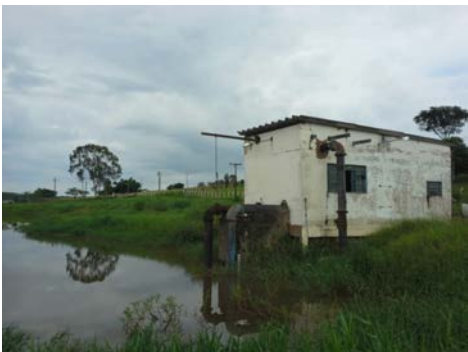
**Imagem(13)**

**Descrição(13):** Casa de bombas II

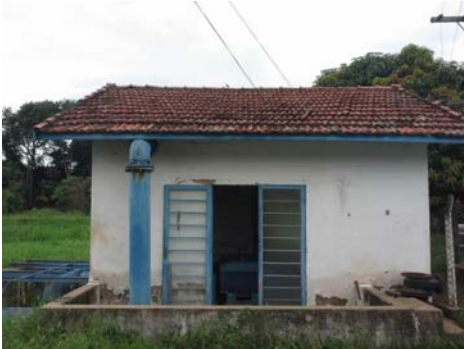
**Imagem(10)**

**Descrição(10):** Casa de bombas da captação

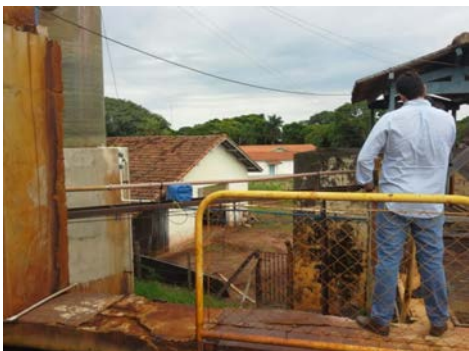
**Imagem(8)**

**Descrição(8):** Local ausencia de guarda corpo
