**RELATÓRIO DE FISCALIZAÇÃO TÉCNICA DOS SISTEMAS DE ÁGUA E
ESGOTO DO MUNICÍPIO DE
SANTO ANTÔNIO DE POSSE**

PRESTADOR: SERVIÇO AUTÔNOMO DE ÁGUA E ESGOTO POSSENSE - SAAEP

Relatório R1 – Diagnóstico

Americana, julho de 2017

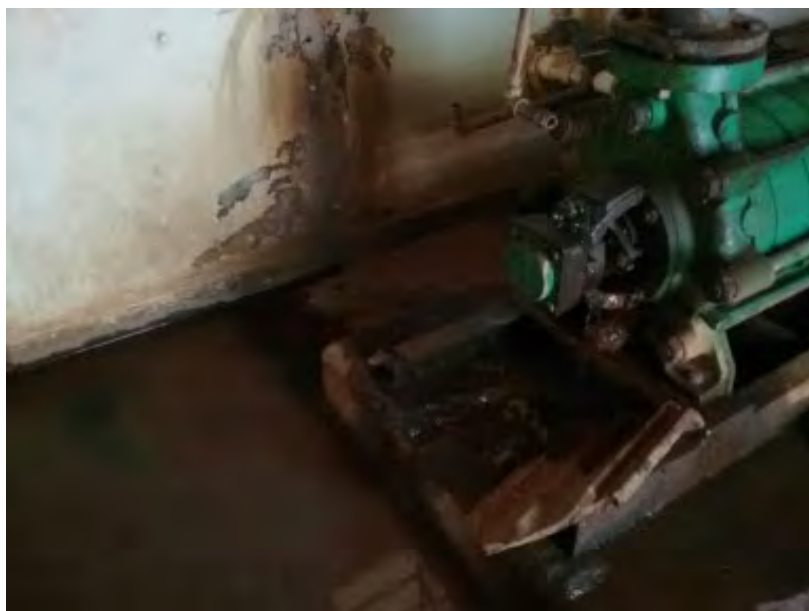
Descrição(4): Conjunto moto-bomba

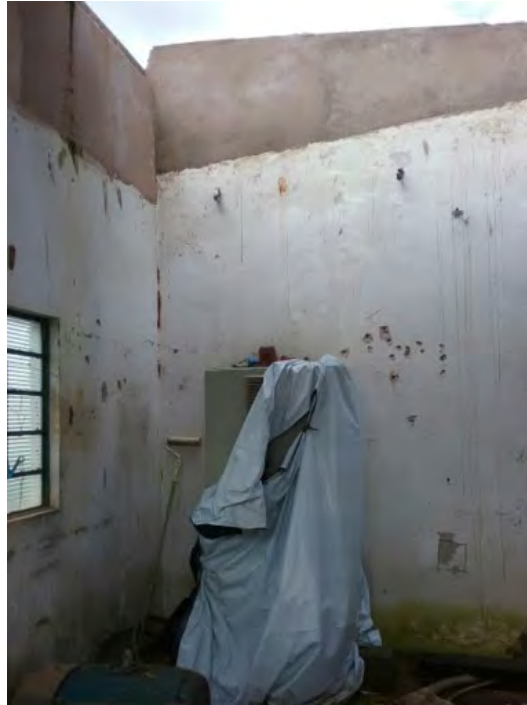
Descrição(3): Detalhe do painel desprotegido

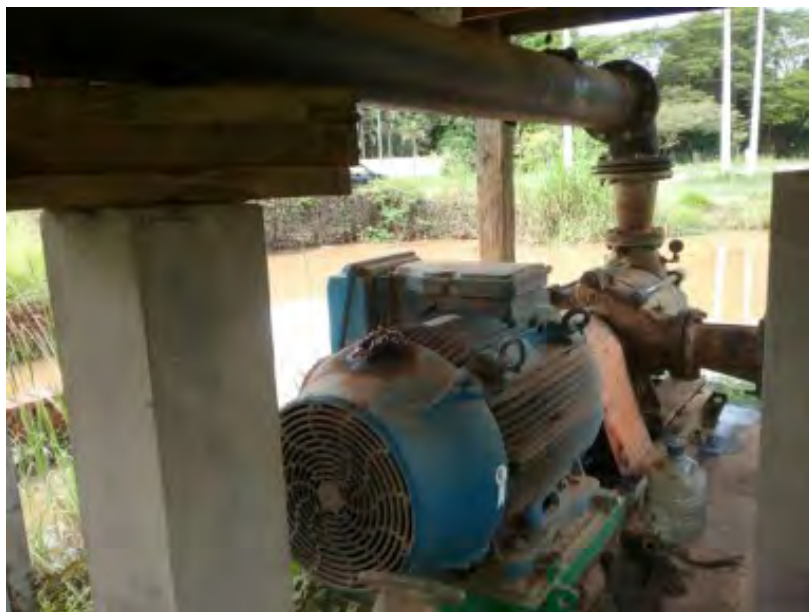
Descrição(4): Conjunto moto-bomba

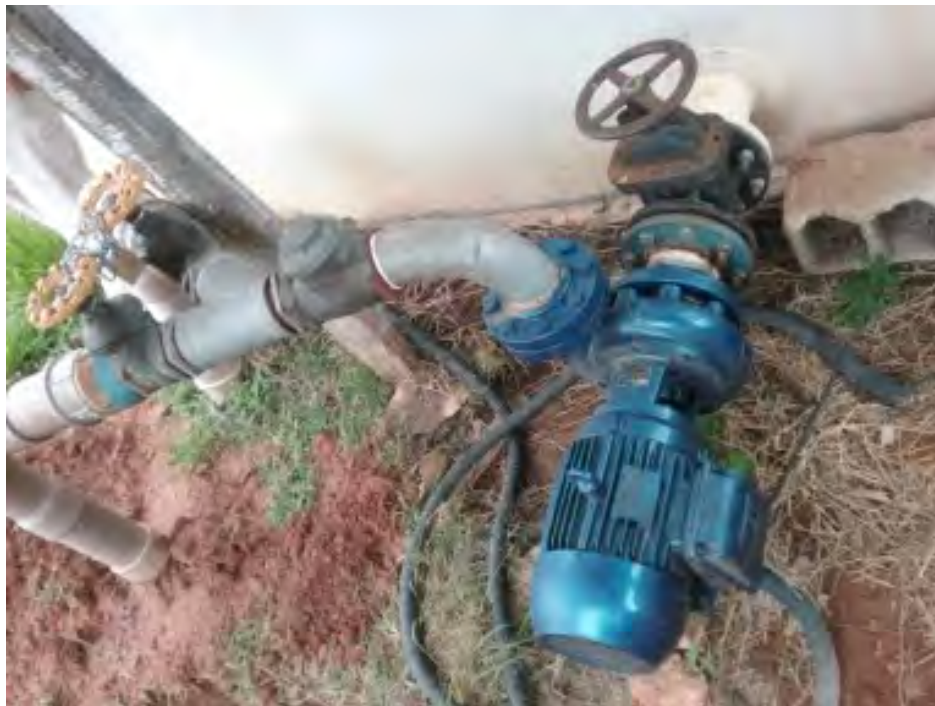
Imagem(2)

Descrição(2): Conjunto moto-bomba

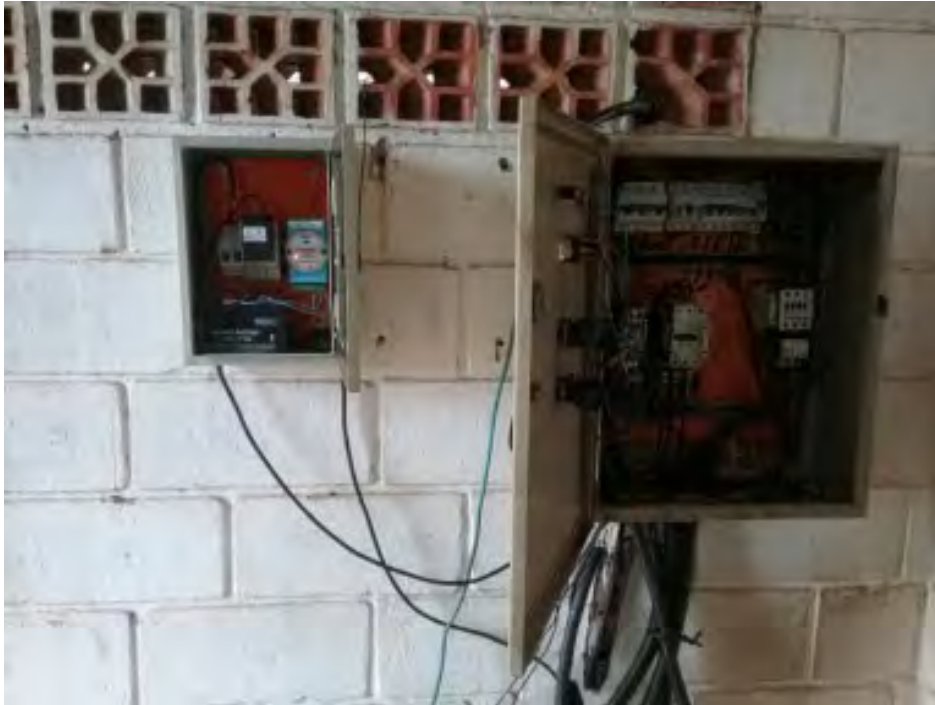
Imagem(3)

Descrição(3): Painel elétrico

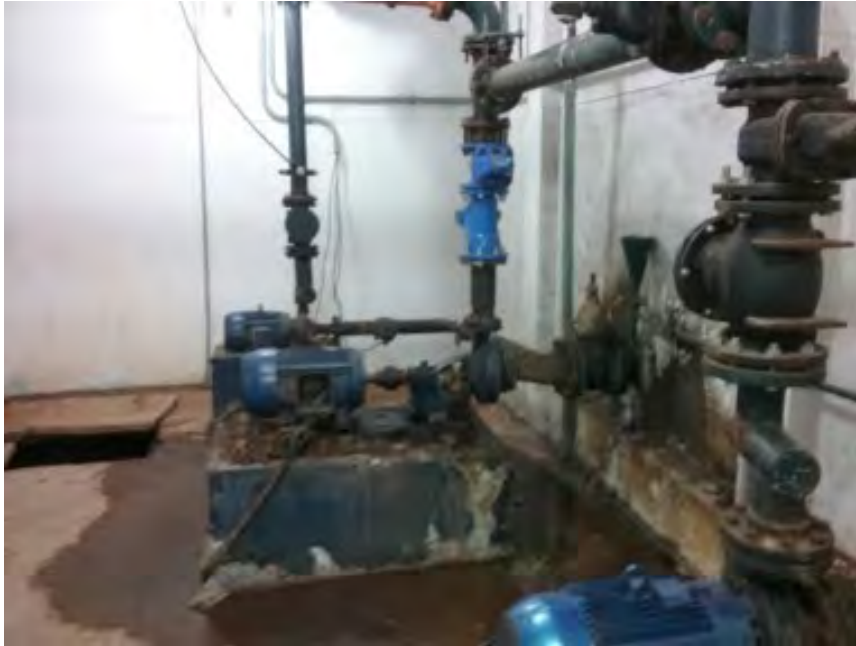
Imagem(1)

Descrição(1): Vista geral dos conjuntos de recalque
Imagem(2)

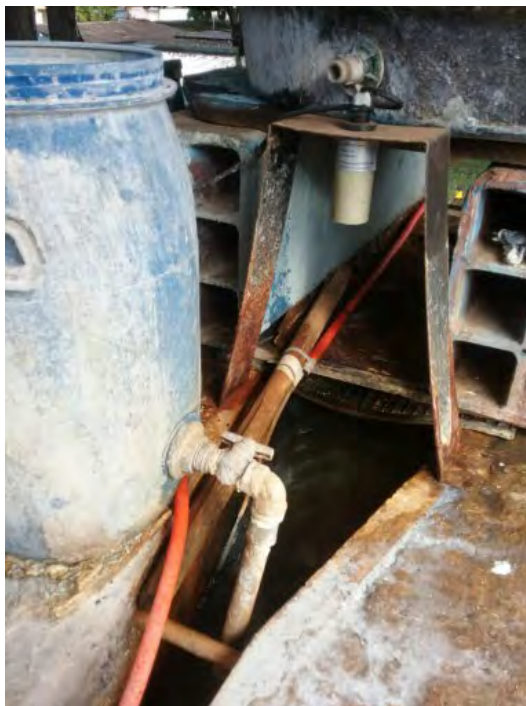
Descrição: Mistura rápida e medidor ultrassônico de vazão

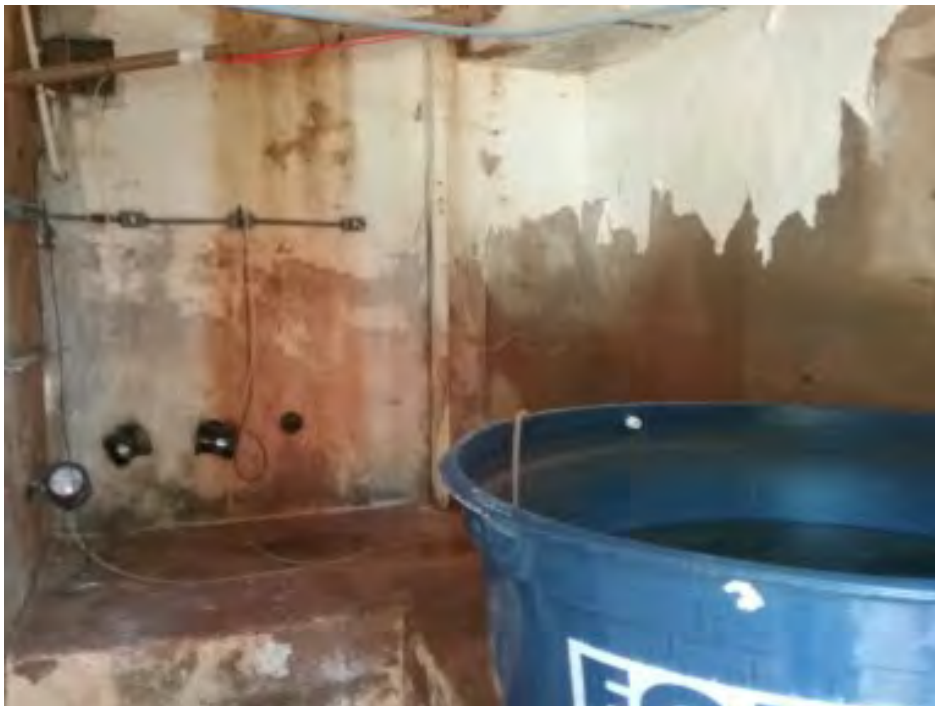
Descrição: Armazenagem de sulfato de alumínio

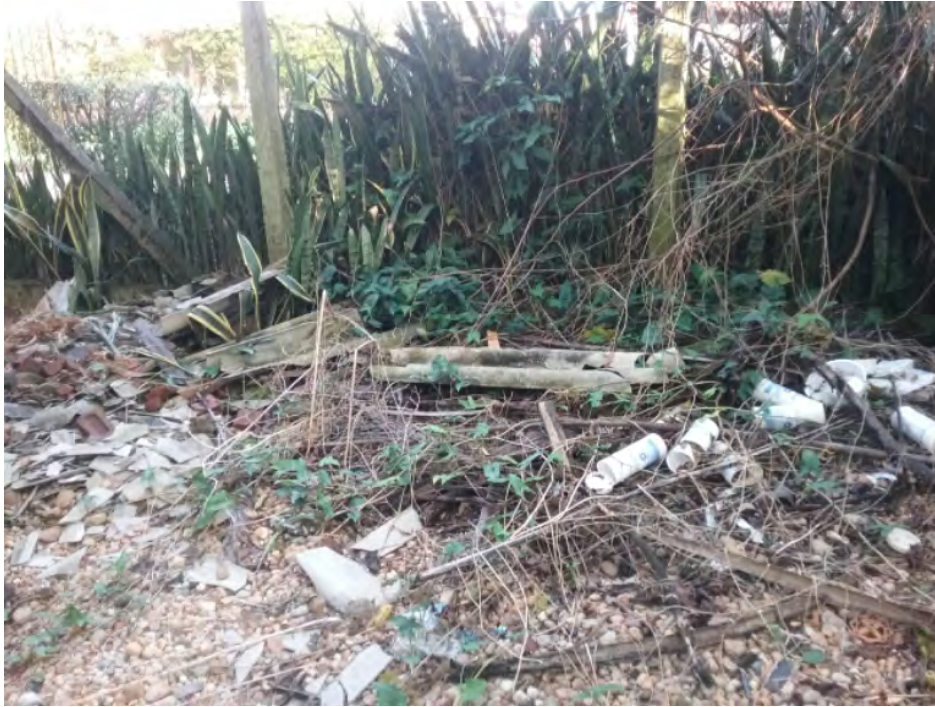
Imagem(3)

Descrição(3): Detalhe das condições de limpeza do terreno

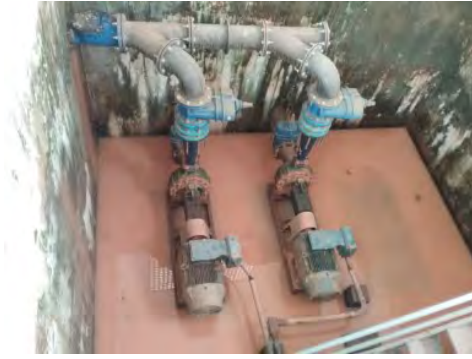
Imagem(2): Conjuntos moto-bomba em lugar inundado
