**RELATÓRIO DE FISCALIZAÇÃO TÉCNICA DOS SISTEMAS DE ÁGUA E  
ESGOTO DO MUNICÍPIO DE  
ARARAQUARA**

**PRESTADOR: DEPARTAMENTO AUTONOMO DE ÁGUA E ESGOTOS – DAAE**

**Relatório R2 – Continuação diagnóstico e não conformidades**

**Americana, junho de 2015**

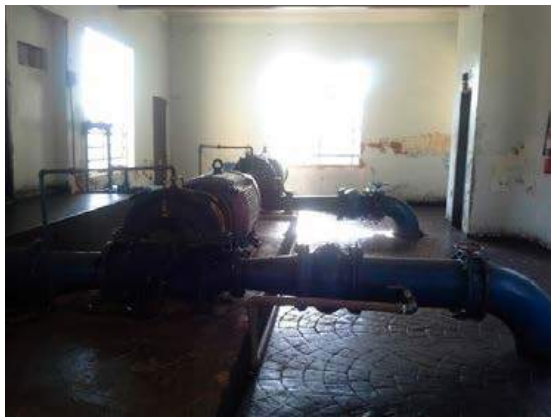
**Imagem(4):**

**Descrição(4):** Conjuntos de recalque

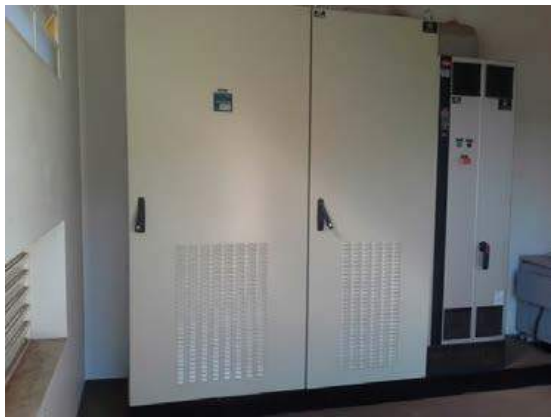
**Imagem(2):**

**Descrição(2):** Painel elétrico

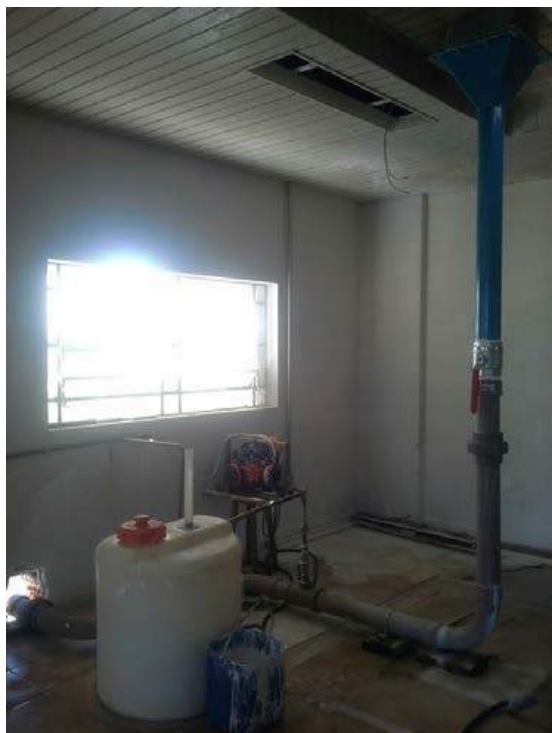
**Imagem(3):**

**Descrição (3):** Novo sistema de dosagem produto químico ( hidróxido de cal)

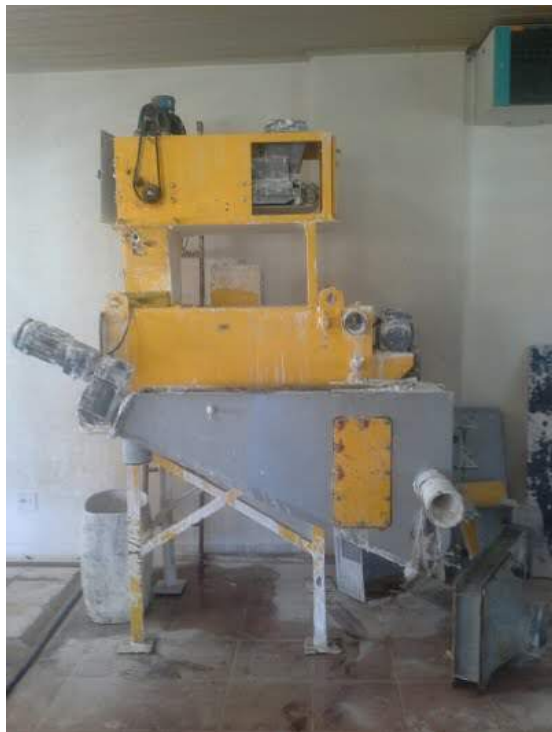
**Imagem(4):**

**Descrição (4):** Sistema antigo em processo desativação

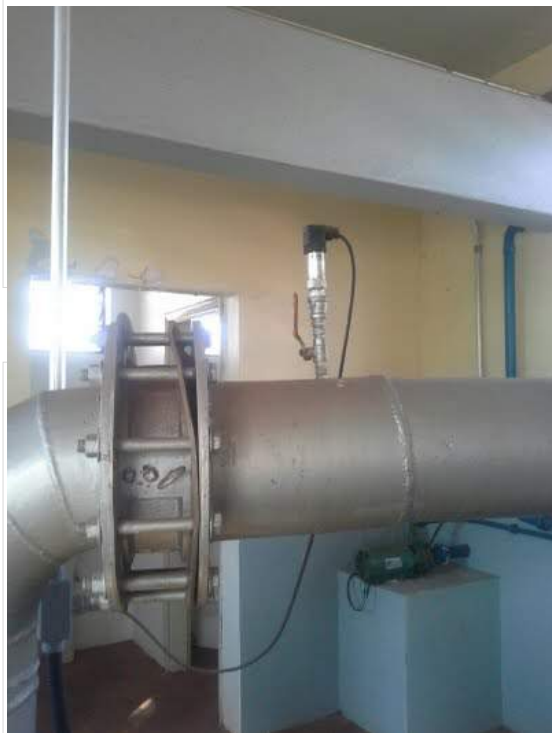
**Imagem(4):**

**Descrição (4): Medidor de vazão**

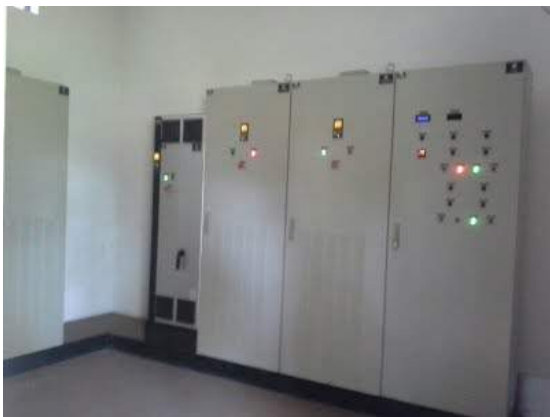
**Descrição(1):** Pannel elétrico

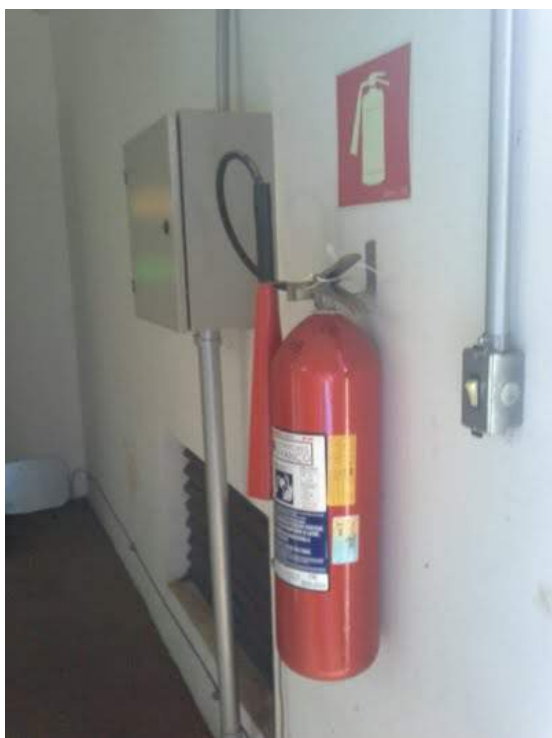
**Descrição(2):** Extintor de incêndio

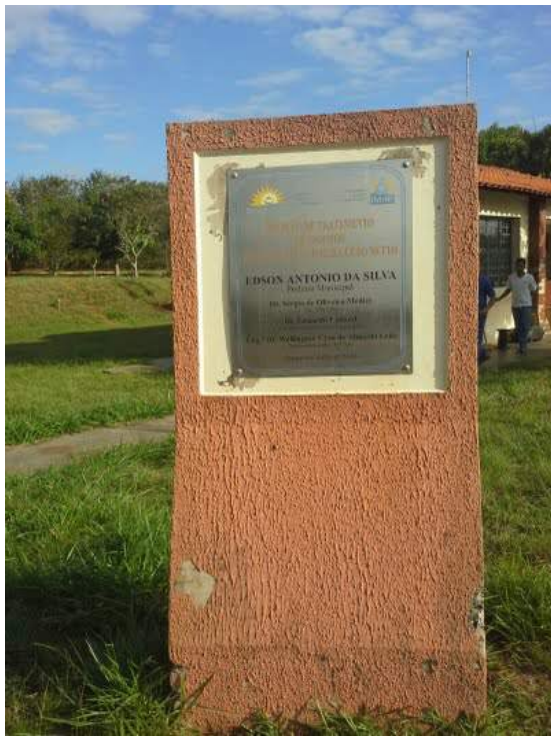
**Descrição(3):** Lagoas estabilização

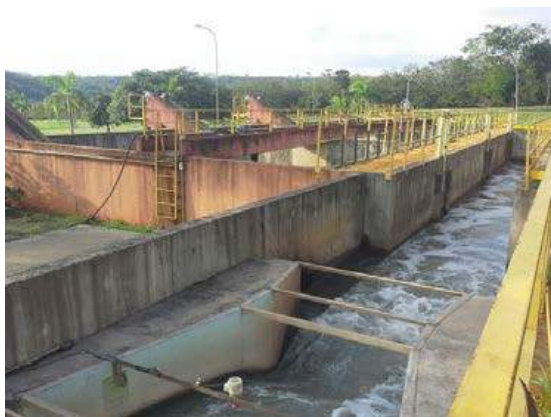
**Descrição(8):** Detalhe gradeamento grosso

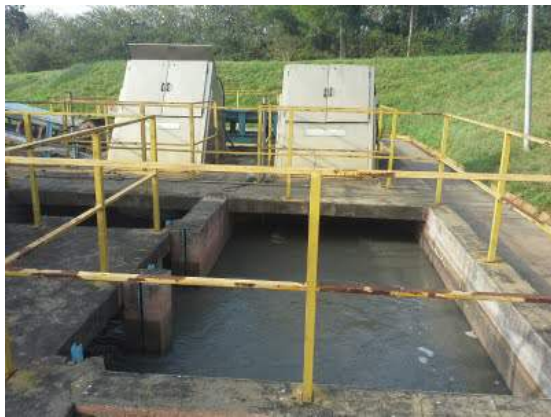
**Descrição(10):** Desarenadores

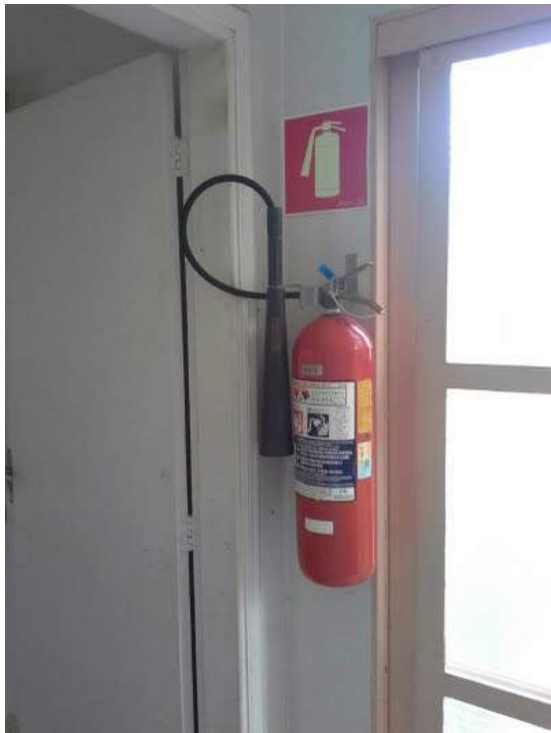
**Descrição(3):** Extintor incêndio

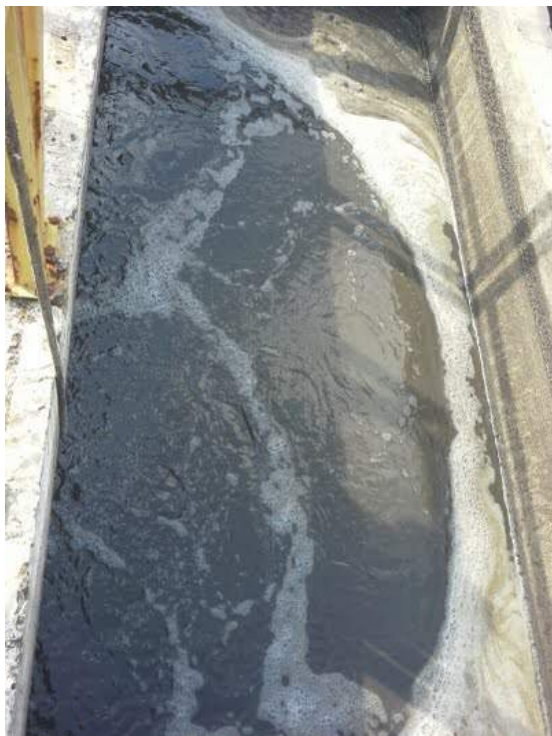
**Descrição(4):** Detalhe aeração

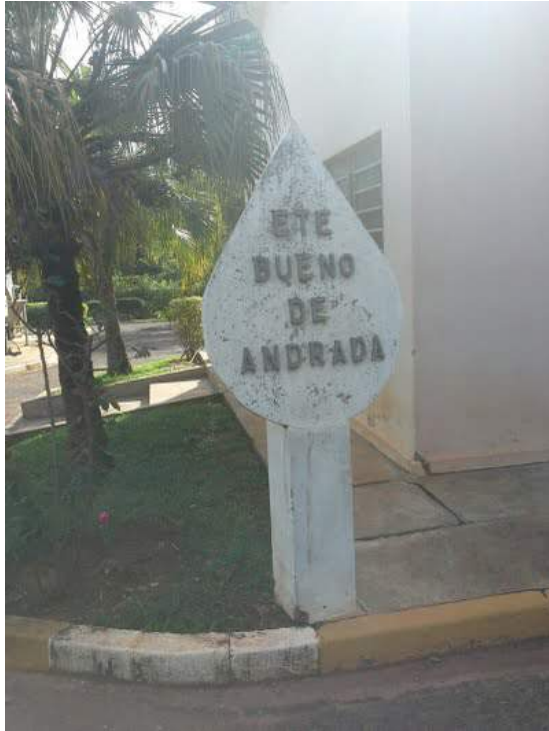
**Descrição(14):** Placa identificação
