**RELATÓRIO DE FISCALIZAÇÃO TÉCNICA DOS SISTEMAS DE ÁGUA E  
ESGOTO DO MUNICÍPIO DE  
BOM JESUS DOS PERDÕES**

**PRESTADOR: PREFEITURA MUNICIPAL DE BOM JESUS DOS PERDÕES –  
SECRETARIA DE OBRAS**

**Relatório R2 – Continuação do Diagnóstico e Não Conformidades**

**Americana, abril de 2016**

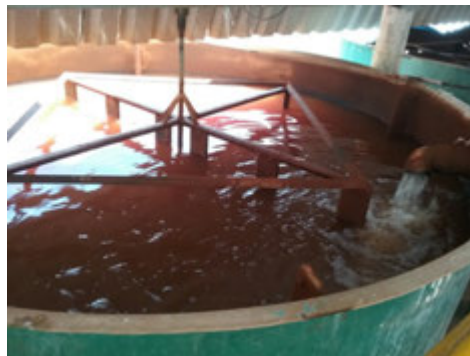
**Imagem(3)**

**Descrição(3): FLOCULADOR - DECANTADOR**
