**RELATÓRIO DE FISCALIZAÇÃO TÉCNICA DOS SISTEMAS DE ÁGUA E
ESGOTO DO MUNICÍPIO DE
BROTAS**

PRESTADOR: SERVIÇO AUTÔNOMO DE ÁGUA E ESGOTO DE BROTAS – SAAEB

Relatório R2 – Continuação do Diagnóstico e Não Conformidades

Americana, agosto de 2016

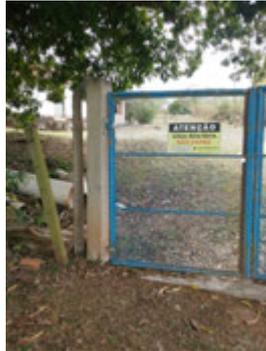
Descrição(2): Cerca danificada
Imagem(3)

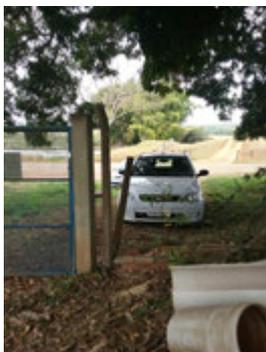
Item 2.1

Item 2.1: A área não está devidamente cercada (Art. 2º da Lei Federal 11.445/2007). Prazo: Em até 180 dias

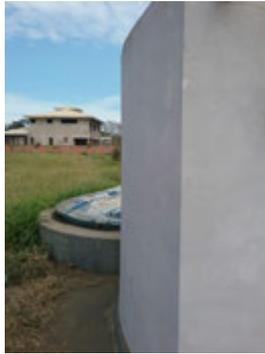
Item 4.1

Item 4.1: A área não está devidamente cercada (Art. 2º da Lei Federal 11.445/2007). Prazo: Em até 180 dias

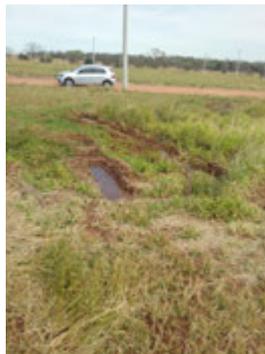
Descrição(2): Extravasamento

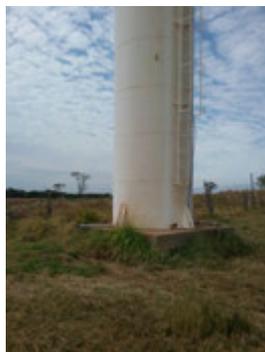
Item 6.1

Item 6.1: A área não está devidamente cercada (Art. 5.16.8 da NBR 12217/1994). Prazo: Em até 180 dias

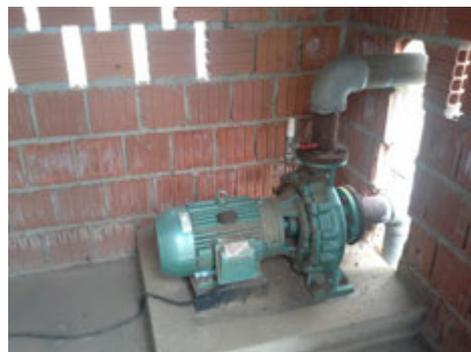
Descrição(2): EEAT Campos Elíseos

Item 4.4: Ausência de extintor de incêndio (Art. 10.9 da NR 10 e Art. 23.1 da NR 23). Prazo: Imediato
Informações complementares: Recalque para Santa Cecília.

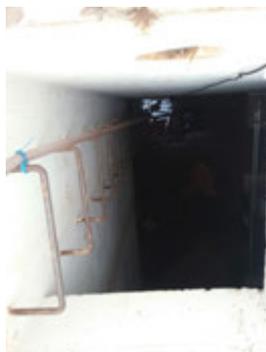
Descrição(2): Acesso restrito à EEAT

Item 4.3: Ausência de conjunto moto-bomba reserva (Art. 5.3.2 da NBR 12214/1992). Prazo: Em até 180 dias

Informações complementares: Uma bomba para recalcar para o reservatório elevado, e uma para bairro Campos Elíseos II.

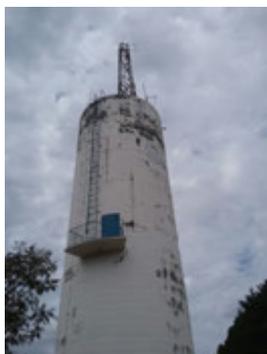
Descrição: Vista do reservatório

Item 6.4: Existência de locais sem guarda-corpos ou escadas em situação inadequada (Art. 5.16 da NBR 12217/1994). Prazo: Em até 180 dias

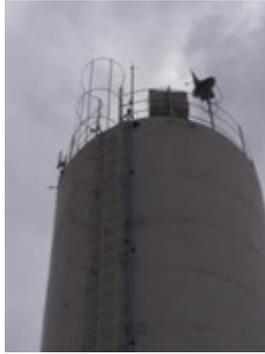
Item 6.9

Item 6.9: Inexistência de telas de proteção contra entrada de insetos e pequenos animais nas tubulações de ventilação (Art. 5.14 da NBR 12217/1994). Prazo: Imediato

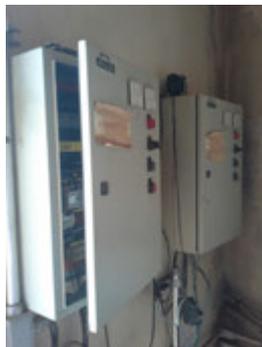
Descrição(2): Painel elétrico

Informações complementares: Recomendação: Adequações elétrica.

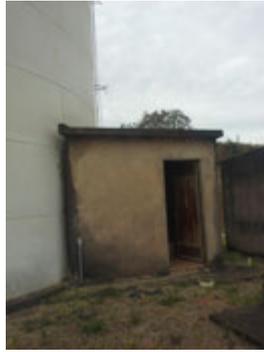
Descrição(3): Aspecto geral da EEAT Polícia Rodoviária

Item 4.1: A área não está devidamente cercada (Art. 2º da Lei Federal 11.445/2007). Prazo: Em até 180 dias

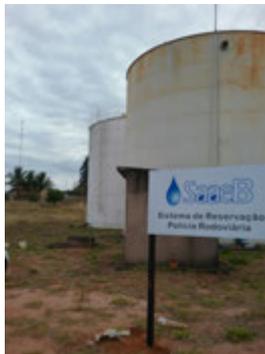
Item 6.1

Item 6.1: A área não está devidamente cercada (Art. 5.16.8 da NBR 12217/1994). Prazo: Em até 180 dias

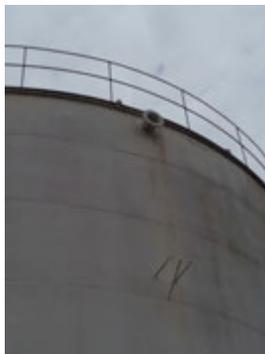
Item 6.9

Item 6.9: Inexistência de telas de proteção contra entrada de insetos e pequenos animais nas tubulações de ventilação (Art. 5.14 da NBR 12217/1994). Prazo: Imediato

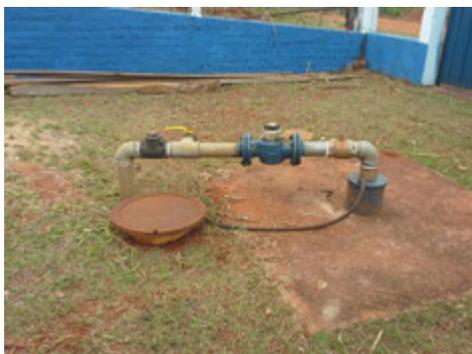
Descrição(1): Poço ETA

Item 2.11: Captação de água sem outorga (Art. 12 da Lei Federal nº 9433/1997 e Art.12 da Lei estadual nº 7.663/1991). Prazo: Em até 180 dias

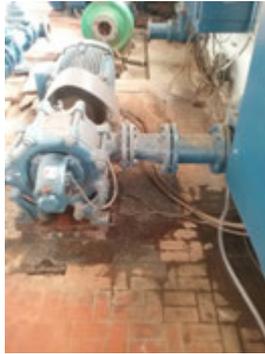
Item 4.7

Item 4.7: Drenagem inadequada de água de lubrificação de gaxetas (Art. 5.5.2.1 da NBR 12214/1992). Prazo: Em até 180 dias

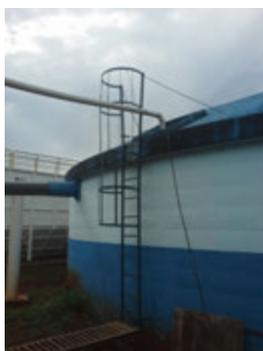
Item 6.4

Item 6.4: Existência de locais sem guarda-corpos ou escadas em situação inadequada (Art. 5.16 da NBR 12217/1994). Prazo: Em até 180 dias

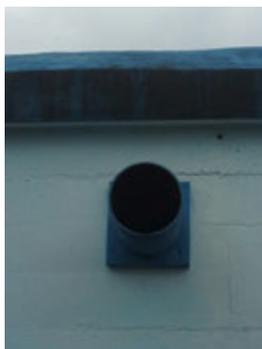
Item 6.9

Item 6.9: Inexistência de telas de proteção contra entrada de insetos e pequenos animais nas tubulações de ventilação (Art. 5.14 da NBR 12217/1994). Prazo: Imediato

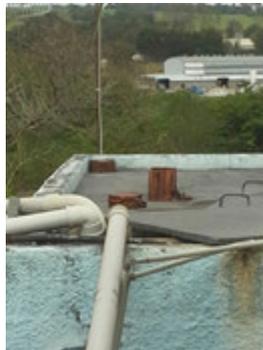
Item 6.10

Item 6.10: O reservatório sem tampas de inspeção em boas condições (Art. 5.13 da NBR 12217/1994). Prazo: Imediato

Informações complementares: Manter tampa de inspeção fechada.

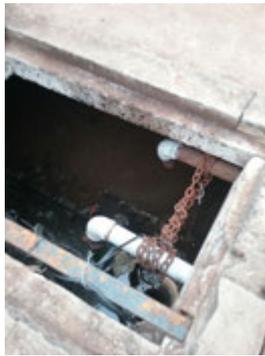
Item 7.3

Item 7.3: Ausência de conjunto moto-bomba reserva (Art. 4.2.3.4 da NBR 12208/1992). Prazo: Em até 180 dias

Informações complementares: Informar com fotos, quando instalada a bomba reserva. Limpeza do desarenador realizado por terceiros. Limpeza do gradeamento realizado pelo SAAEB.

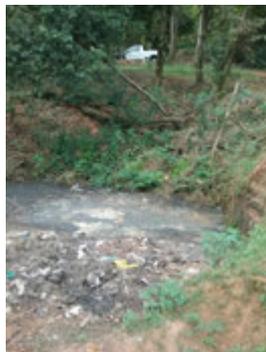
Imagem(1)

Descrição(1): Despejo de lodo primário a céu aberto
