**RELATÓRIO DE FISCALIZAÇÃO TÉCNICA DOS SISTEMAS DE ÁGUA E  
ESGOTO DO MUNICÍPIO DE  
HOLAMBRA**

**PRESTADOR: ÁGUAS DE HOLAMBRA**

**Relatório R2 – Continuação do Diagnóstico e Não-Conformidades**

**Americana, outubro de 2016**

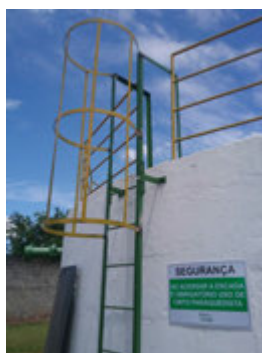
| NÃO-CONFORMIDADES - SISTEMA DE ABASTECIMENTO DE ÁGUA | | | | |
|---|---|---|---|---|
| RESERVATÓRIO APOIADO VILLA DE HOLANDA | 6.9 | Inexistência de telas de proteção contra entrada de insetos e pequenos animais nas tubulações de ventilação | Imediato | Anexo - p.14 |

**Descrição:** Detalhe da escada de acesso e guarda corpo na cobertura

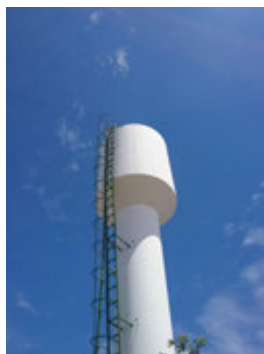
| NÃO-CONFORMIDADES - SISTEMA DE ABASTECIMENTO DE ÁGUA | | | | |
|---|---|---|---|---|
| RESERVATÓRIO ELEVADO EM TAÇA VILLA DE HOLANDA | 6.4 | Existência de locais sem guarda-corpos ou escadas em situação inadequada | Em até 180 dias | Anexo - p.16 |

**Descrição:** Detalhe da cobertura sem guarda corpo

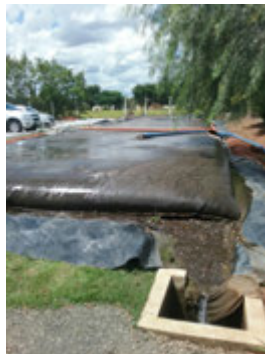
**Imagem(9)**

**Descrição(9):** Lodo do decantador em bags

**Item 5.2:** Ausência de tratamento e/ou destinação correta do lodo (Art. 57 do Decreto estadual nº 8.468/1976). Prazo: Em até 180 dias

**Informações complementares:** Enviar a ARES PCJ CADRI do lodo.

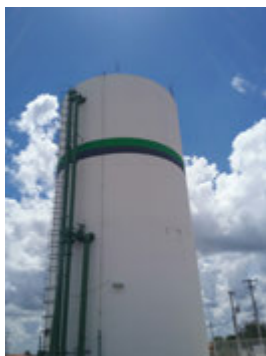
**Imagens(1)**

**Descrição:** Aspecto geral do reservatório

**Item 6.4:** Existência de locais sem guarda-corpos ou escadas em situação inadequada (Art. 5.16 da NBR 12217/1994). Prazo: Em até 180 dias

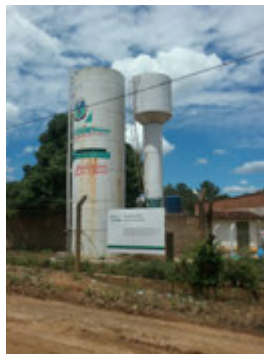
**Imagens(1)**

**Descrição:** Reservatórios Santo Antônio

**Item 6.3:** Existência de vazamentos aparentes nas instalações (Art. 2º da Lei Federal 11.445/2007).  
Prazo: Imediato

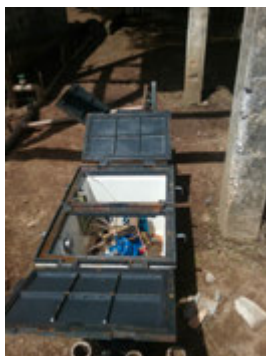
**Imagens(1)**

**Descrição:** VRP em fase de teste

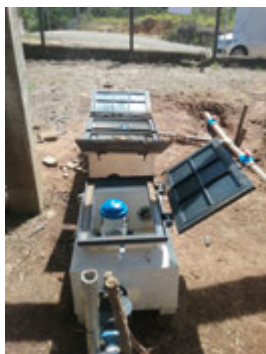
**Imagens(2)**

**Descrição:** VRP em fase de teste

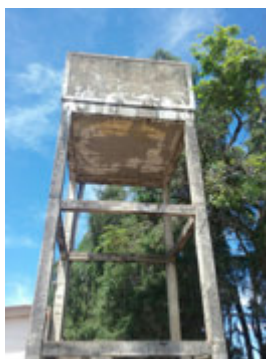
### Imagens(3)

**Descrição:** Reservatório Camanducaia desativado, usado em emergências.

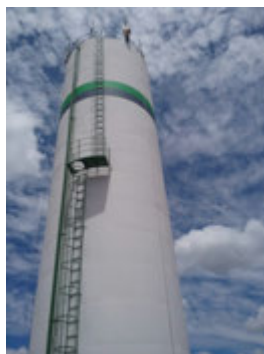
**Imagens(2)**

**Descrição:** Medidor de nível, escada de acesso.
