RELATÓRIO DE FISCALIZAÇÃO TÉCNICA DOS SISTEMAS DE ÁGUA E ESGOTO DO MUNICÍPIO DE ITIRAPINA

PRESTADOR: DAE - DIVISÃO DE ÁGUA E ESGOTO

Relatório R2 – Não Conformidades

Americana, agosto de 2014

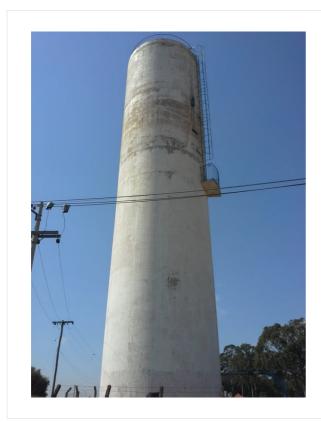
Imagem(1):

√ Ausência de identificação da área (Art. 2º da Lei Federal 11.445/2007). Prazo: Em até 180 dias

Informações complementares: A placa de identificação foi providenciada, falta instalar.
