**RELATÓRIO DE FISCALIZAÇÃO TÉCNICA DOS SISTEMAS DE ÁGUA E  
ESGOTO DO MUNICÍPIO DE  
MONTE ALEGRE DO SUL**

**PRESTADOR: PREFEITURA MUNICIPAL DE MONTE ALEGRE DO SUL –  
DIRETORIA DE OBRAS E URBANISMO**

**Relatório R2 – Não Conformidades**

**Americana, abril de 2014**

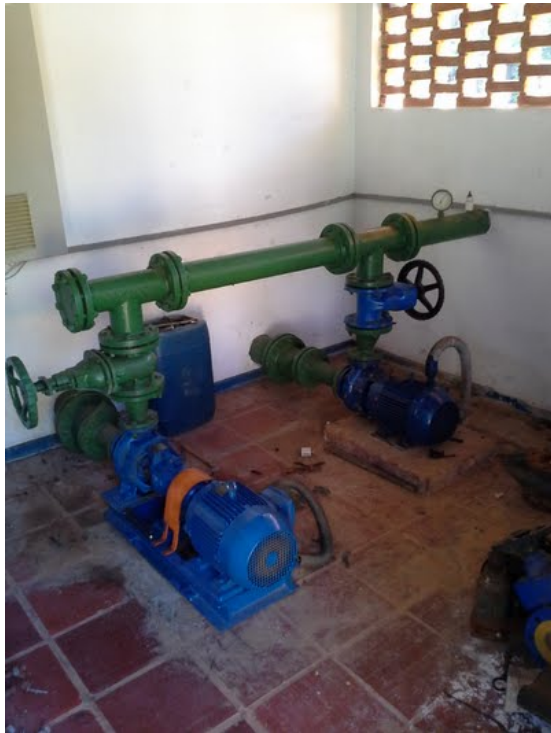
**Item 4.4:**

- ✓ Ausência de extintor de incêndio (Art. 10.9 da NR 10 e Art. 23.1 da NR 23). Prazo: Imediato
