**RELATÓRIO DE FISCALIZAÇÃO TÉCNICA DO SISTEMA DE  
ABASTECIMENTO DE ÁGUA DO MUNICÍPIO DE  
ANALÂNDIA**

**PRESTADOR: PREFEITURA MUNICIPAL DE ANALÂNDIA**

**Relatório R3 – Continuação Diagnóstico e Não Conformidades**

**Americana, janeiro de 2015**

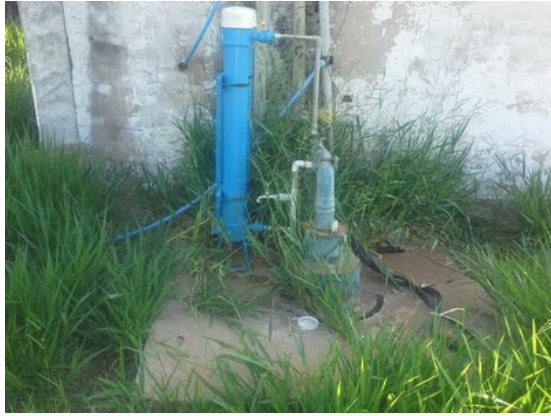
**Descrição(1):** Poço 1

- ✓ Ausência de extintor de incêndio (Art. 10.9 da NR 10 e Art. 23.1 da NR 23). Prazo: Imediato

- ✓ Ausência de Macromedidor (Art. 4.2 da NBR 12212/1992 e Art. 3.4 da IT DPO nº 006 do DAEE). Prazo: Em até 180 dias

- ✓ Captação de água sem outorga (Art. 12 da Lei Federal nº 9433/1997). Prazo: Em até 180 dias

**Informações complementares:** Macromedidor quebrado

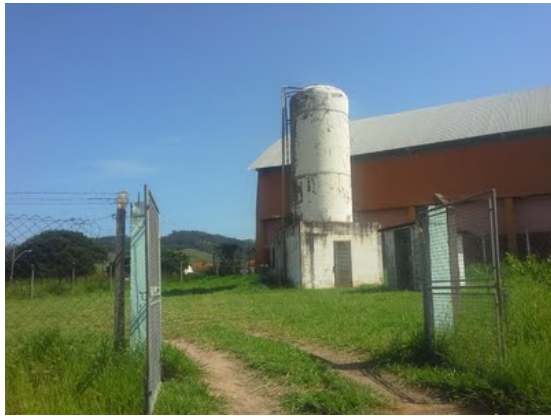
**Descrição(1):** Reservatorio poço 1

**Existe escada de acesso ao reservatório em boas condições de uso?:** Não

**Há tubulação de ventilação nos reservatórios? :** Não

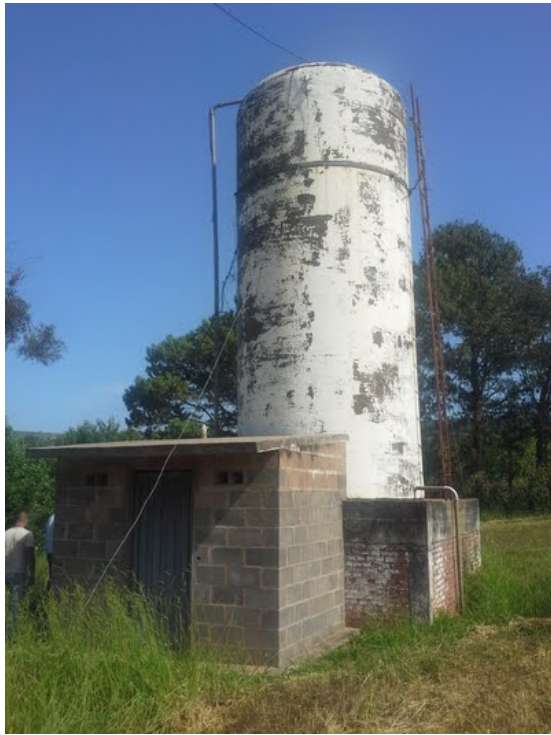
**Descrição(1):** Reservatório poço 2

**As condições visíveis de conservação do reservatório são boas? (rachaduras, corrosão, etc):** Não

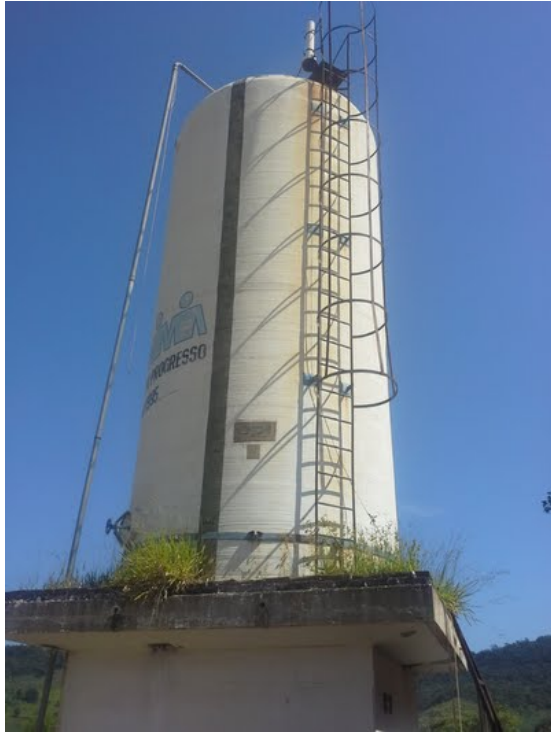
**Descrição(2):** Detalhe guarda corpo

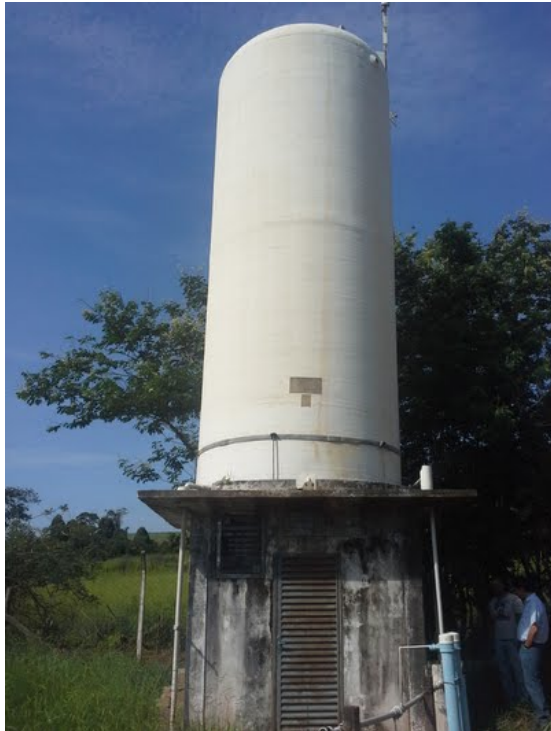
**Descrição(1):** Reservatório Nova Analândia

**Existem vazamentos aparentes nas instalações? :** Sim

- ✓ Existência de vazamentos aparentes nas instalações (Art. 2º da Lei Federal 11.445/2007). Prazo: Imediato
