RELATÓRIO DE FISCALIZAÇÃO TÉCNICA DOS SISTEMAS DE ÁGUA E ESGOTO DO MUNICÍPIO DE CORUMBATAÍ

PRESTADOR: PREFEITURA MUNICIPAL DE CORUMBATAÍ

Relatório R3 – Continuação Diagnóstico e Não Conformidades

Americana, janeiro de 2015

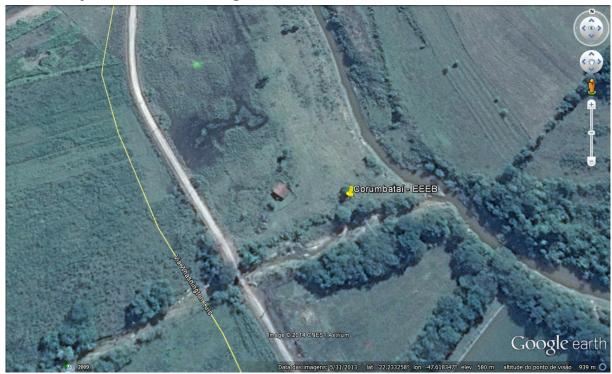
Figura 05 - Imagem de satélite da EEEB

Informações complementares: No momento da inspeção nenhuma bomba da EEEB funcionando, a bomba foi levada para manutenção
