**RELATÓRIO DE FISCALIZAÇÃO TÉCNICA DOS SISTEMAS DE ÁGUA E
ESGOTO DO MUNICÍPIO DE
INDAIATUBA**

PRESTADOR: SERVIÇO AUTÔNOMO DE ÁGUA E ESGOTOS DE INDAIATUBA - SAAE

Relatório R3 – Continuação do Diagnóstico e Não Conformidades

Americana, fevereiro de 2016

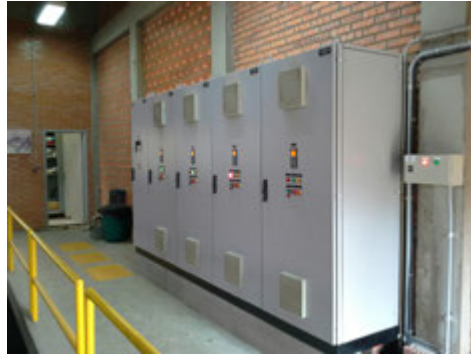
Imagem(8)

Descrição(8): Vista geral dos Painéis Elétricos de Comando dos conjuntos motobombas
Imagem(9)

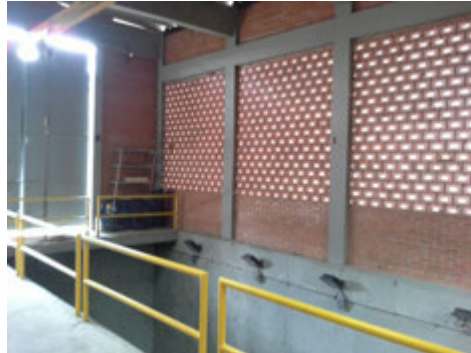
Descrição(9): Detalhes da ventilação natural e do guarda corpo da plataforma do mezanino
Imagem(10)

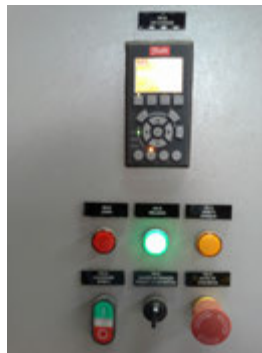
Descrição(10): Detalhe dos botões de comando elétrico das operações das bombas
Imagem(11)

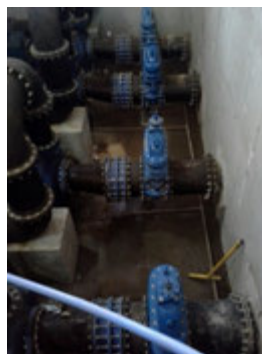
Descrição(11): Barrilete da tubulação de sucção afogada com registros

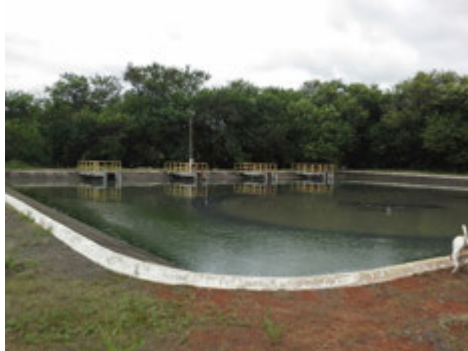
Imagem(8)

Descrição(8): Vista geral da lagoa com revestimento em concreto e ao fundo os vertedores de saída do esgoto tratado da lagoa facultativa

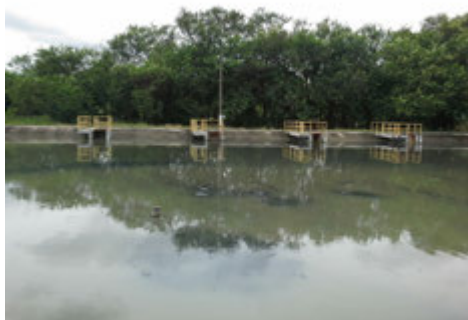
Imagem(10)

Descrição(10): Vertedores de saída do esgoto tratado pelas lagoas de aeração seguida da lagoa facultativa

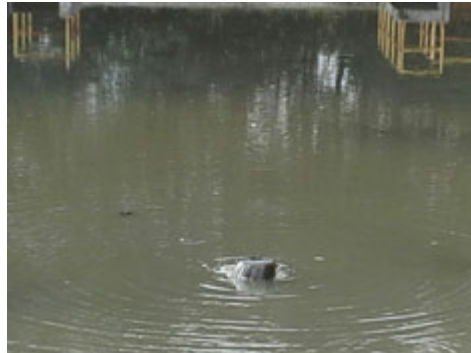
Imagem(12)

Descrição(12): Entrada do esgoto na lagoa facultativa vindo da lagoa aerada

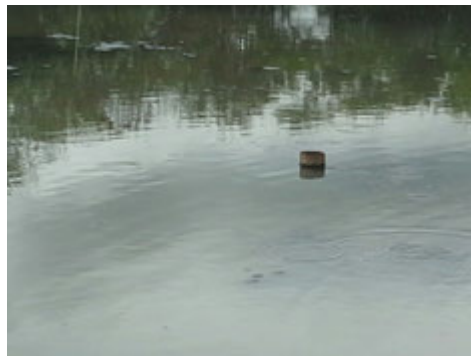
Imagem(13)

Descrição(13): Outro ponto de tubulação de entrada do esgoto bruto na lagoa facultativa vinda da lagoa de aeração

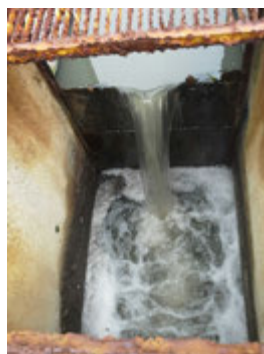
Imagem(14)

Descrição(14): Detalhe de um dos vertedores de saída do efluente tratado da lagoa facultativa

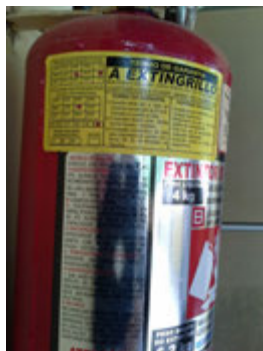
Imagem(18)

Descrição(18): Extintor de incêndio no laboratório
