**RELATÓRIO DE FISCALIZAÇÃO TÉCNICA DOS SISTEMAS DE ÁGUA E  
ESGOTO DO MUNICÍPIO DE  
IPEÚNA**

**PRESTADOR: SECRETARIA MUNICIPAL DE PROJETOS E OBRAS, SERVIÇOS  
PÚBLICOS E SANEAMENTO BÁSICO**

**Relatório R3 – Continuação do Diagnóstico e Não Conformidades**

**Americana, janeiro de 2015**

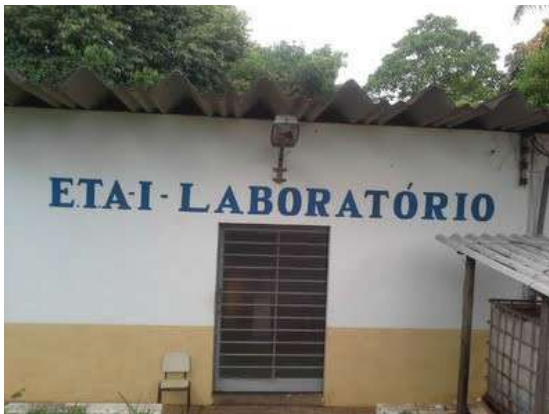
**Imagem(6):**

**Descrição(6):** Identificação da ETA 1
