**RELATÓRIO DE FISCALIZAÇÃO TÉCNICA DO SISTEMA DE
ABASTECIMENTO DE ÁGUA DO MUNICÍPIO DE
ITIRAPINA**

PRESTADOR: DAE – DIVISÃO DE ÁGUA E ESGOTO

Relatório R3 – Continuação Diagnóstico e Não Conformidades

Americana, fevereiro de 2015

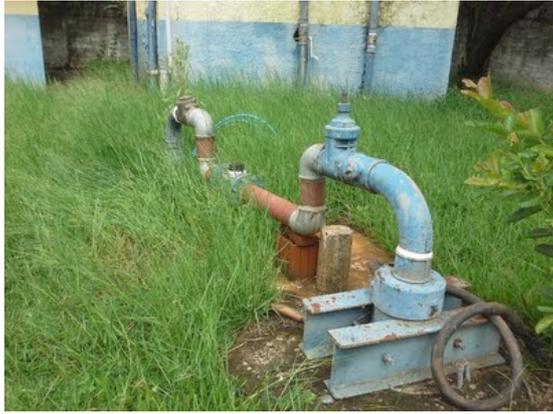
Descrição(1): Poço Broa

- ✓ Ausência de conjunto moto-bomba reserva em estoque (Art. 5.3.2 da NBR 12214/1992). Prazo: Em até 180 dias

- ✓ Ausência de extintor de incêndio (Art. 10.9 da NR 10 e Art. 23.1 da NR 23). Prazo: Imediato

- ✓ Ausência de tomada de água para coleta (Art. 4.2 da NBR 12212/1992 e Art. 3.4 da IT DPO nº 006 do DAEE). Prazo: Em até 180 dias

- ✓ Ausência de tubo de medição de nível (Art. 4.2 da NBR 12212/1992 e Art. 3.4 da IT DPO nº 006 do DAEE). Prazo: Em até 180 dias

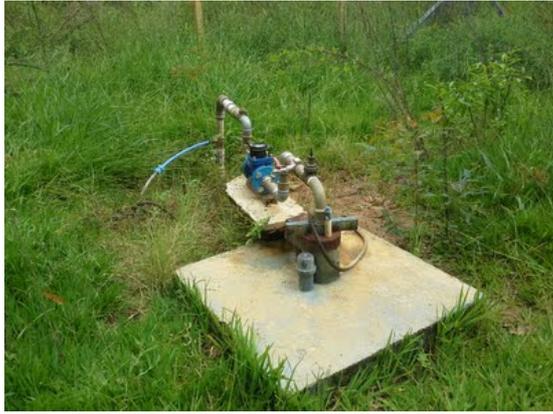
Descrição(1): Poço Iraqueri da Serra

Existem vazamentos aparentes?: Sim

- ✓ Existência de vazamentos aparentes (Art. 2º da Lei Federal 11.445/2007). Prazo: Imediato

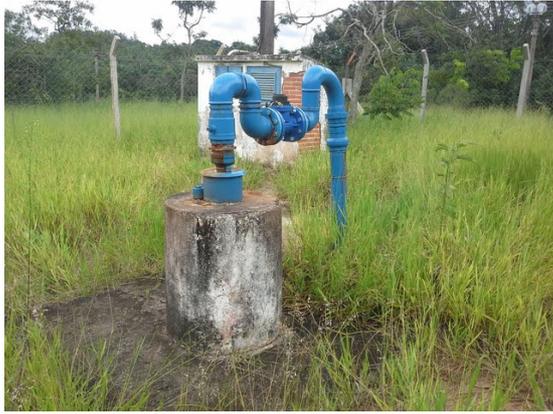
Descrição(1): Poço Uba 1

Existem vazamentos aparentes?: Sim

- ✓ Existência de vazamentos aparentes (Art. 2º da Lei Federal 11.445/2007). Prazo: Imediato

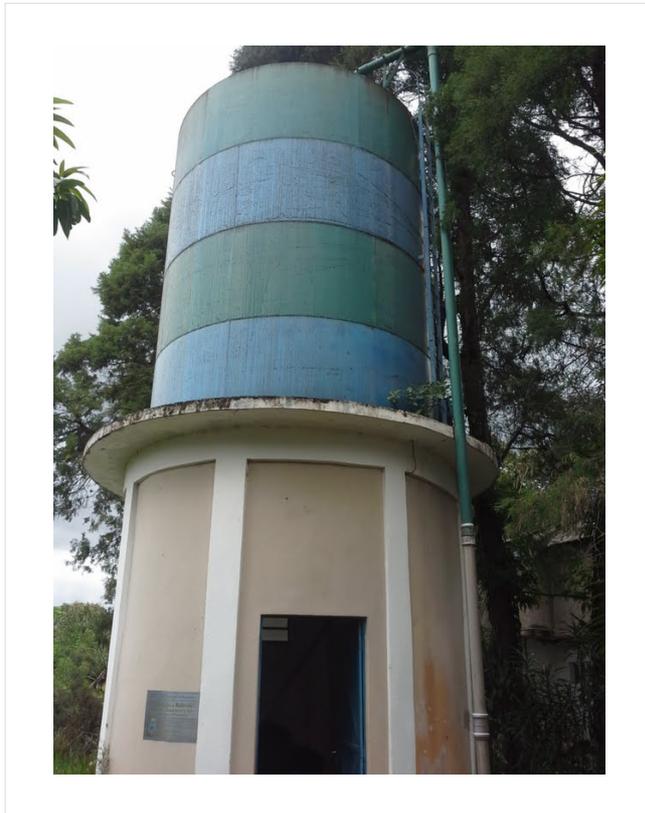
Descrição(1): Reservatório Uba 1

- ✓ Inexistência de plano de limpeza e a desinfecção periódicas e sua realização (Art. 5.1 da NBR 15527/2007). Prazo: Em até 180 dias

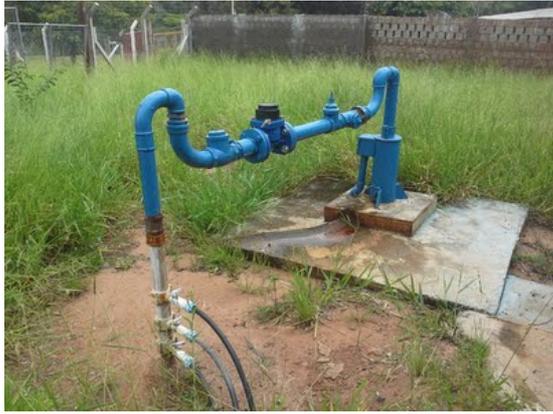
Descrição(1): Poço Uba 2

Existem vazamentos aparentes?: Sim

- ✓ Existência de vazamentos aparentes (Art. 2º da Lei Federal 11.445/2007). Prazo: Imediato

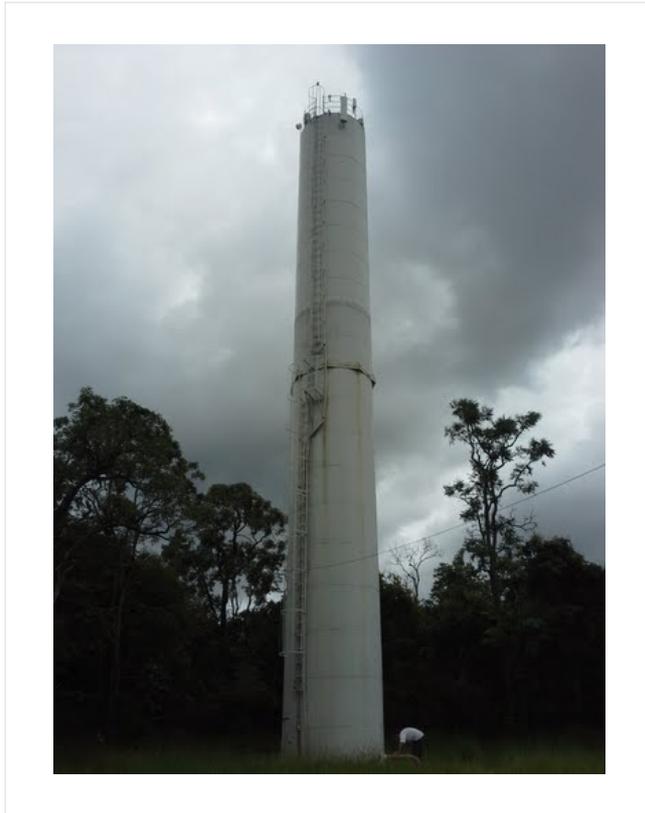
Descrição(1): Reservatório Uba 2

Existem vazamentos aparentes nas instalações? : Sim

- ✓ Existência de vazamentos aparentes nas instalações (Art. 2º da Lei Federal 11.445/2007). Prazo: Imediato
