**RELATÓRIO DE FISCALIZAÇÃO TÉCNICA DOS SISTEMAS DE ÁGUA E  
ESGOTO DO MUNICÍPIO DE  
LOUVEIRA**

**PRESTADOR: SAE – SECRETARIA DE ÁGUA E ESGOTO DE LOUVEIRA**

**Relatório R3 – Continuação do Diagnóstico e Não Conformidades**

**Americana, dezembro de 2014**

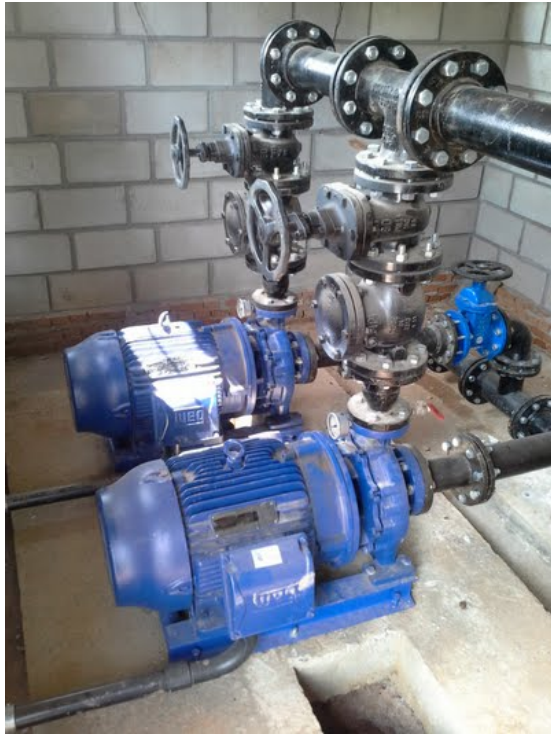
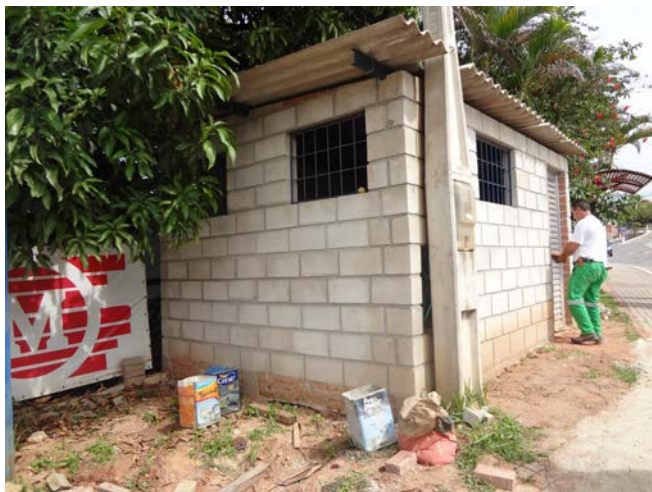
- ✓ Ausência de extintor de incêndio (Art. 10.9 da NR 10 e Art. 23.1 da NR 23). Prazo: Imediato

**Informações complementares:** Providenciar Iluminação e extintor.
