RELATÓRIO DE FISCALIZAÇÃO TÉCNICA DOS SISTEMAS DE ÁGUA E ESGOTO DO MUNICÍPIO DE SANTA BÁRBARA D'OESTE

PRESTADOR: DAE – DEPARTAMENTO DE ÁGUA E ESGOTO DE SANTA BÁRBARA D'OESTE

Relatório R3 – Continuação do Diagnóstico e Não Conformidades

Americana, dezembro de 2014

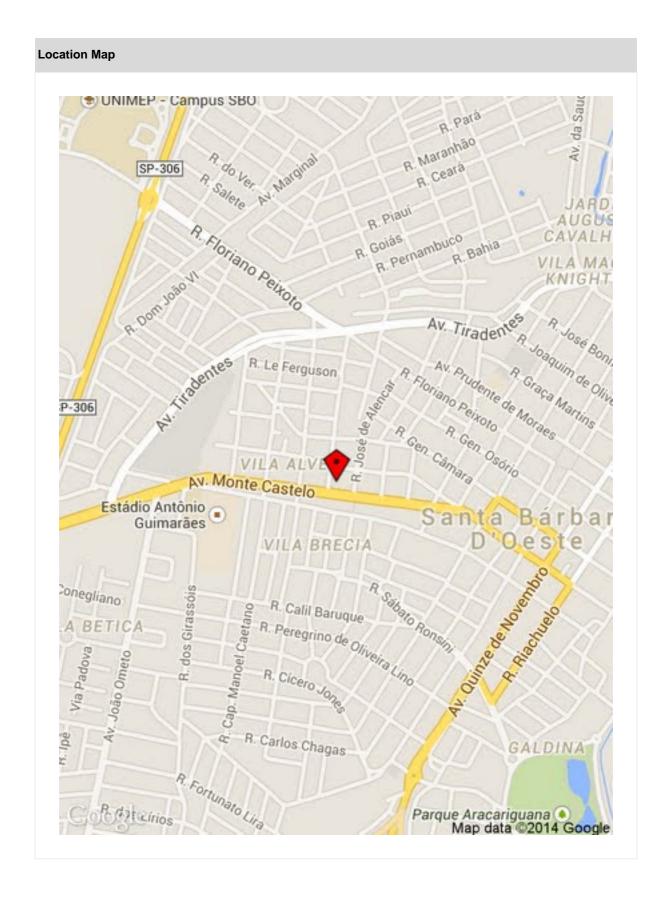
Informações complementares: ETA construída em 1938, desativada em fevereiro de 2013 e reativada em outubro de 2014 diante da escassez hídrica, com água do Ribeirão Araçariguama e água de lavagem da ETA 2. Faz cloração na saída dos decantadores, com nítida remoção de Ferro e Manganês. ETA passará por reforma se continuar em operação apos atual crise hídrica.

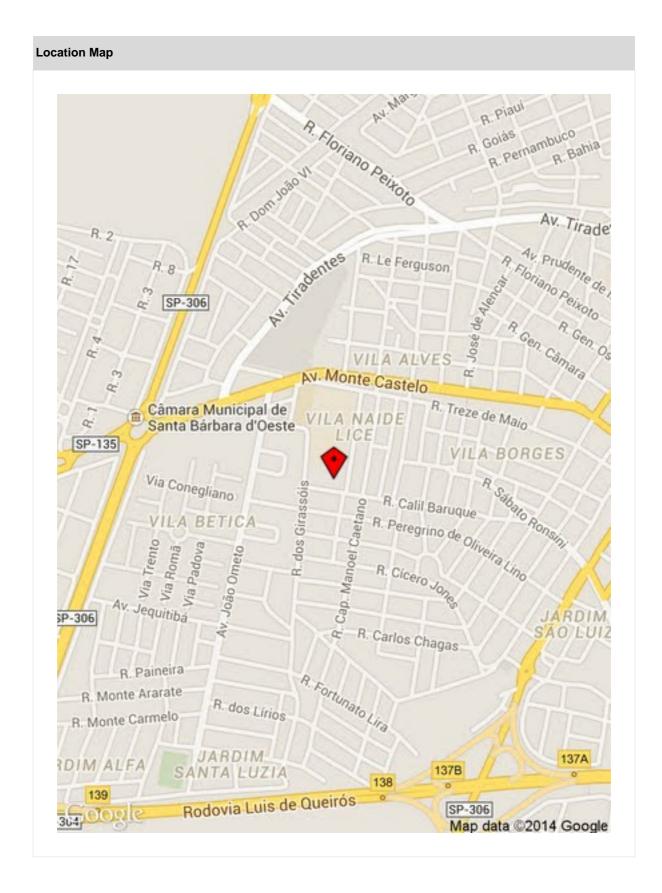
Informações complementares: Módulo II contíguo ao Módulo I, formando a ETA 2 com produção média total de 510 L/s

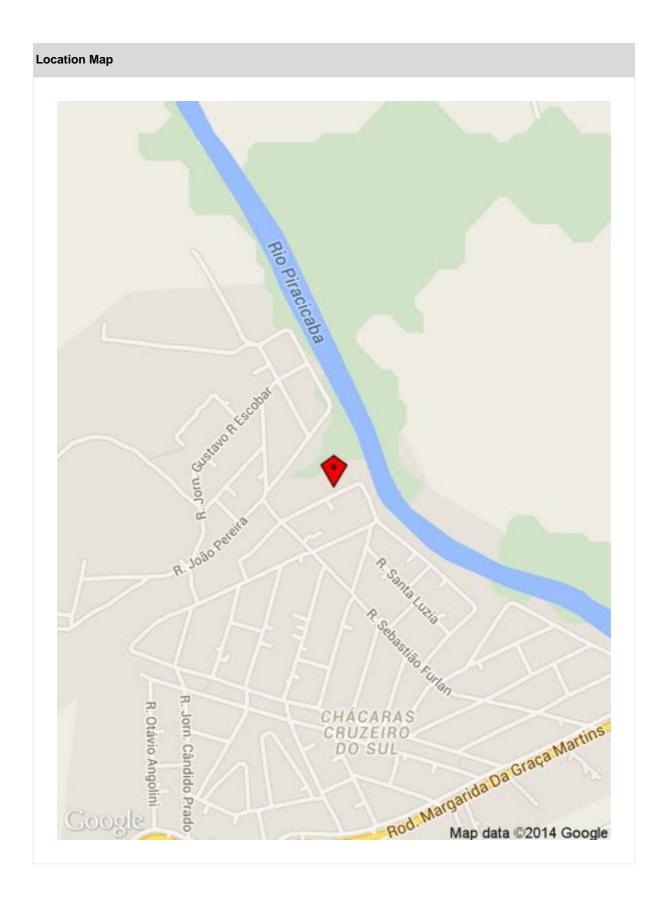
Informações complementares: Desinfecção instalada inicialmente por geração de Hipoclorito de Sódio a partir de Cloreto de Sódio, mas cujo sistema está desativado. Vai ser retomada desinfecção por Hipoclorito de Sódio líquido.

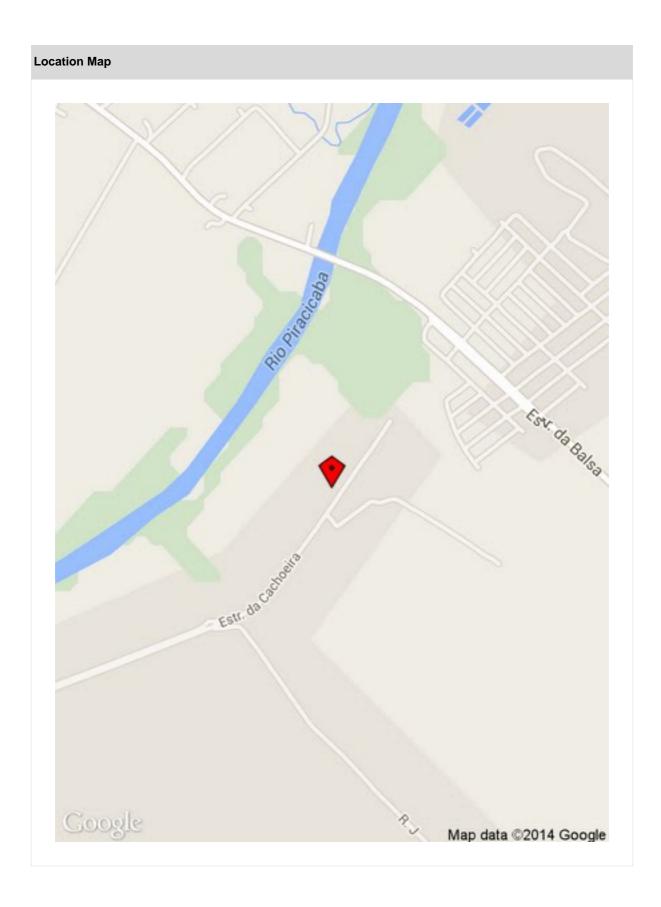
Informações complementares: ETE composta por 2 lagoas anaeróbias e 2 facultativas, inaugurada com desinfecção por Cloro gás, cujo sistema está desativado. Desinfecção não está sendo realizada e vai ser retomada com Hipoclorito de Sódio líquido.
