**RELATÓRIO DE FISCALIZAÇÃO TÉCNICA DOS SISTEMAS DE ÁGUA E
ESGOTO DO MUNICÍPIO DE
ARARAQUARA**

PRESTADOR: DEPARTAMENTO AUTÔNOMO DE ÁGUA E ESGOTOS – DAAE

Relatório R4 – Continuação do Diagnóstico e Não-Conformidades

Americana, outubro de 2016

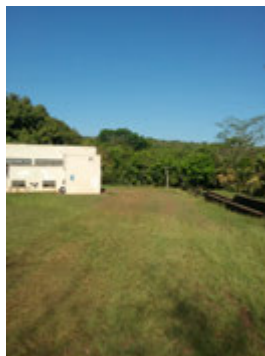
Descrição(7): Vista 4 da captação superficial Anhumas
