**RELATÓRIO DE FISCALIZAÇÃO TÉCNICA DOS SISTEMAS DE ÁGUA E  
ESGOTO DO MUNICÍPIO DE  
BROTAS**

**PRESTADOR: SERVIÇO AUTÔNOMO DE ÁGUA E ESGOTO DE BROTAS – SAAEB**

**Relatório R4 – Continuação do Diagnóstico e Não Conformidades**

**Americana, junho de 2017**

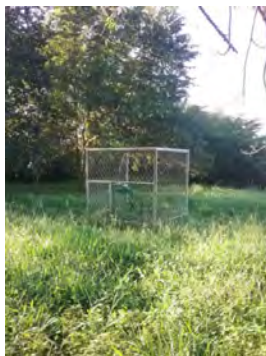
**Imagens(1)**

**A área está devidamente identificada?:** Não

**Descrição:** Área do poço 1

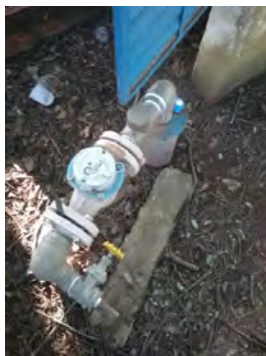
**Imagens(1)**

**A área está devidamente cercada?:** Não

**Descrição:** Poço 2

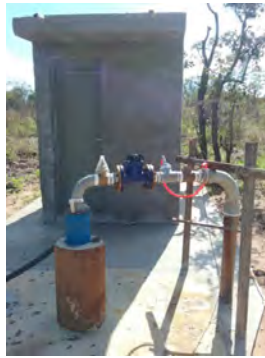
Como é feita a comunicação com o centro de operações? : Telefone, Rádio  
Imagens(1)

**Existem vazamentos aparentes?:** Sim

**Descrição:** Poço BROA Rua Tizio

**Item 2.12:** Existência de vazamentos aparentes (Art. 2º da Lei Federal 11.445/2007). Prazo: Imediato

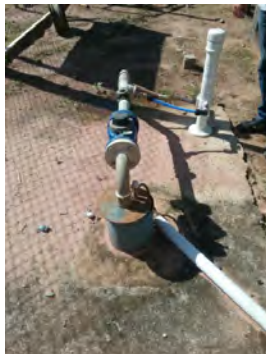
**Imagens(1)**

**Existem vazamentos aparentes?:** Sim

**Descrição:** Poço Broa Subprefeitura

**Item 2.12:** Existência de vazamentos aparentes (Art. 2º da Lei Federal 11.445/2007). Prazo: Imediato

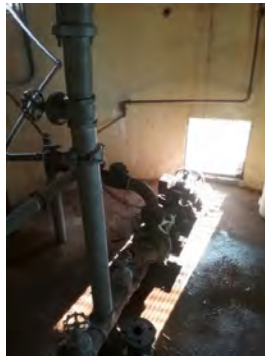
**Imagem(1)**

**Existem vazamentos aparentes?:** Sim

**Descrição(1):** Recalque caixa de passagem

**Item 4.8:** Existência de vazamentos aparentes (Art. 2º da Lei Federal 11.445/2007). Prazo: Imediato

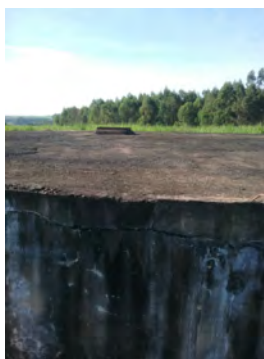
**Imagem(2)**

**As condições visíveis de conservação do reservatório são boas? (rachaduras, corrosão, etc):** Não

**Descrição(2):** Cobertura do reservatório

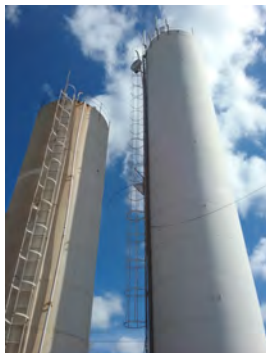
**Imagem(1)**

**Existem vazamentos aparentes nas instalações? :** Sim

**Descrição(1):** Reservatórios BROA

**Item 6.3:** Existência de vazamentos aparentes nas instalações (Art. 2º da Lei Federal 11.445/2007). Prazo: Imediato

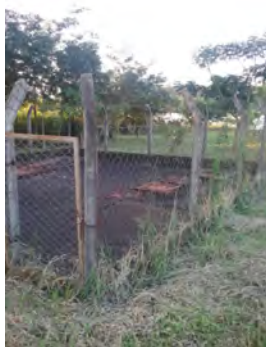
**Imagem(1)**

**A área está devidamente cercada?:** Não

**Descrição(1):** Área da EEEB 1
