**RELATÓRIO DE FISCALIZAÇÃO TÉCNICA DOS SISTEMAS DE ÁGUA E
ESGOTO DO MUNICÍPIO DE
CORUMBATAÍ**

PRESTADOR: PREFEITURA MUNICIPAL DE CORUMBATAÍ

Relatório R4 – Não Conformidades

Americana, julho de 2016

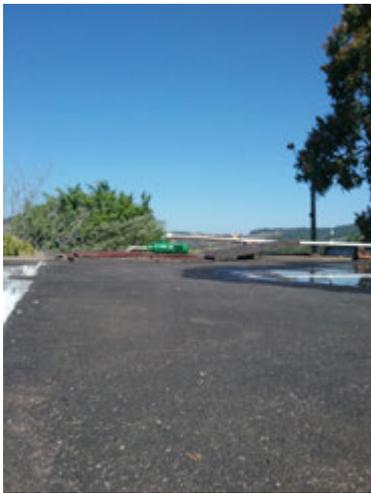
Item 6.3: Existência de vazamentos aparentes nas instalações (Art. 2º da Lei Federal 11.445/2007).

Item 6.4: Existência de locais sem guarda-corpos ou escadas em situação inadequada (Art. 5.16 da NBR 12217/1994). Prazo: Em até 180 dias

Item 6.10: O reservatório sem tampas de inspeção em boas condições. (Art. 5.16 da NBR 12217/1994).

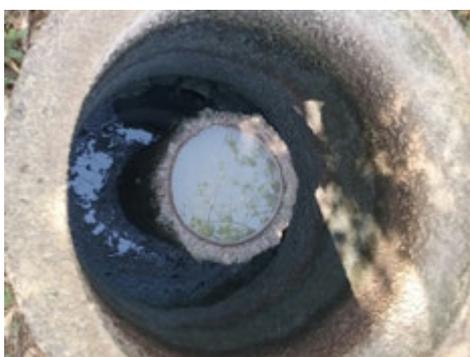
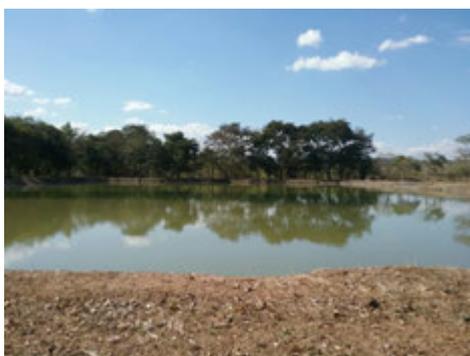
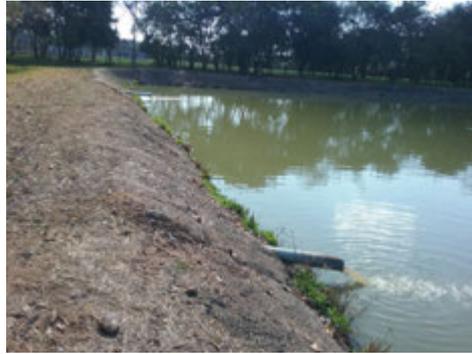
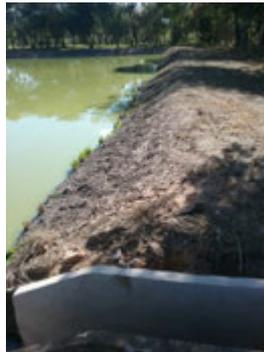
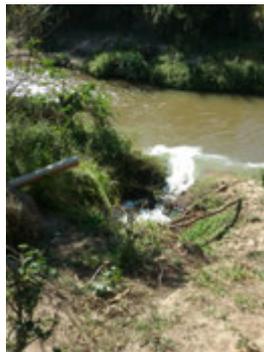
A ETE-Corumbataí está em operação desde 1995, necessitando de manutenção para remoção de lodo. Foi observado que há elevada concentração de algas no efluente lançado no Rio Corumbataí

Item 8.10: Ausência de identificação da área. (Art. 5.16 da NBR 12217/1994). Prazo: 180 dias

Item 8.13: DBO média de lançamento em desacordo com Decreto Estadual nº 8.468/1976 (DBO > 60 mg/L ou redução. Prazo: 180 dias

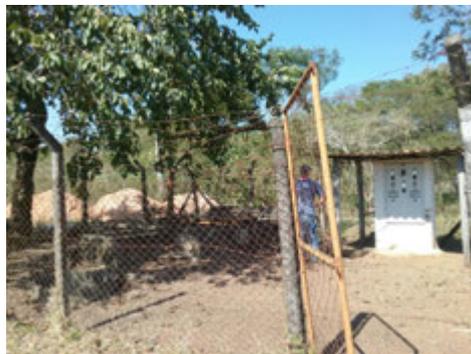
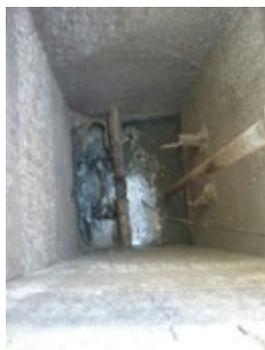
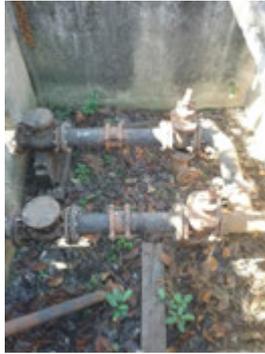
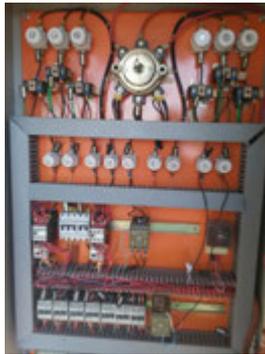
Item 7.1: A área não está devidamente cercada (Art. 2º da Lei Federal 11.445/2007). Prazo: Em até 180 dias

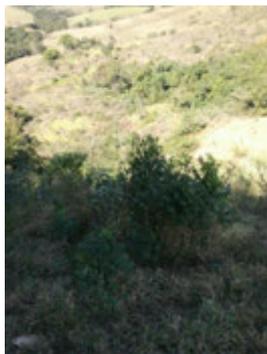
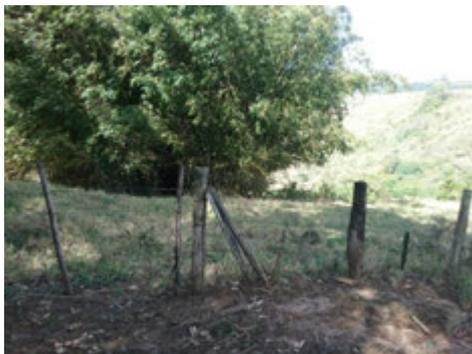
Item 3.1: A área não está devidamente cercada (Art. 12 da Lei Federal nº 9433/1997 e Art.12 da Lei estadual nº 7.663/1991). Prazo: Em até 180 dias

NÃO CONFORMIDADES – SISTEMA DE ABASTECIMENTO DE ÁGUA (SAA)					
LOCAL	ITEM	DESCRIÇÃO	PRAZO	SITUAÇÃO	OBS
Captação Estabeline	3.1	A área não está devidamente cercada	Em até 180 dias	VENCIDA	Solicita-se cercar em volta da nascente
