**RELATÓRIO DE FISCALIZAÇÃO TÉCNICA DOS SISTEMAS DE ÁGUA E
ESGOTO DO MUNICÍPIO DE
INDAIATUBA**

PRESTADOR: SERVIÇO AUTÔNOMO DE ÁGUA E ESGOTOS DE INDAIATUBA - SAAE

Relatório R4 – Continuação do Diagnóstico e Não Conformidades

Americana, julho de 2016

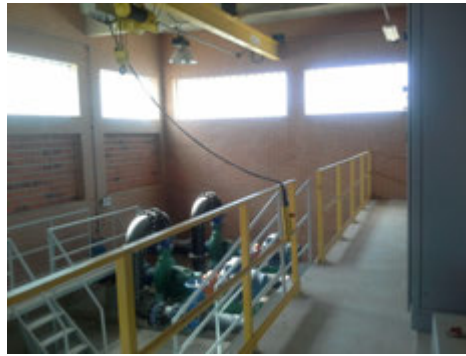
Imagem(8)

Descrição(8): Outra vista geral da casa de bombas

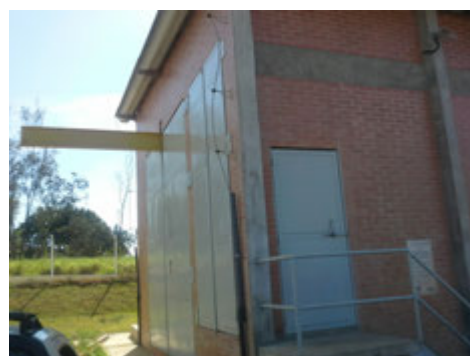
Imagem(11)

Descrição(11): Casa de bombas com a monovia com talha para sacar os conjuntos motobombas para a manutenção

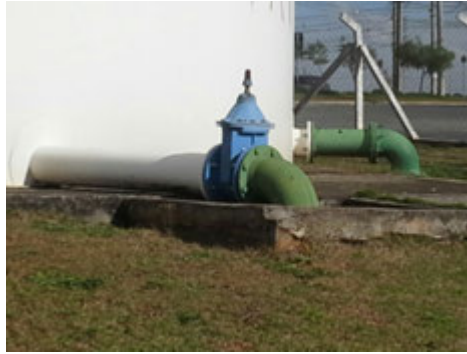
Imagem(4)

Descrição(4): Tubulações de saída e de descarga de fundo

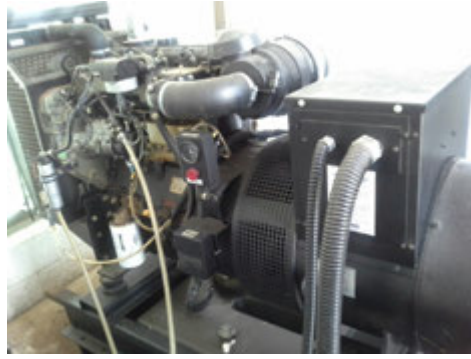
Imagem(4)

Descrição(4): Detalhes do conjunto motobomba gerador de energia elétrica

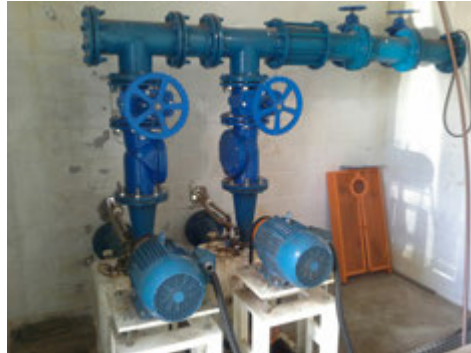
Imagem(5)

Descrição(5): Conjuntos motobombas com barriletes de sucção e de recalque do esgoto bruto com registros de manobras das vazões e válvulas de retenção

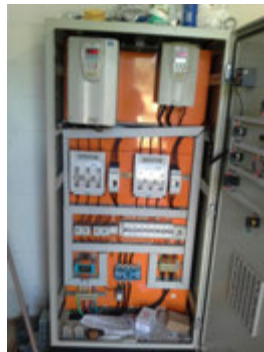
Imagem(6)

Descrição(6): Interior do Painel Elétrico com soft starter

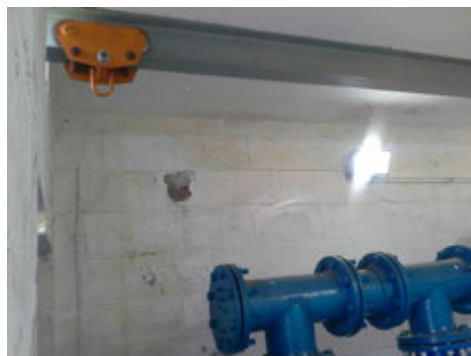
Imagem(7)

Descrição(7): Detalhe da estrutura metálica da monovia com talha para sacar os conjuntos motobombas para a manutenção

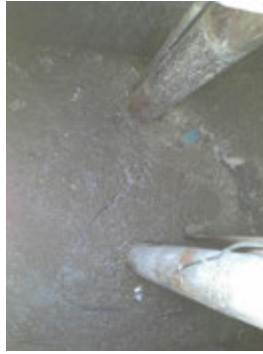
Imagem(8)

Descrição(8): Poço de sucção aspirada do esgoto bruto

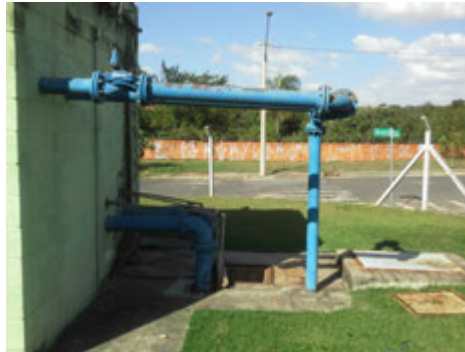
Imagem(9)

Descrição(9): Vista do barrilete de sucção e dos poços de sucção e de entrada do esgoto bruto

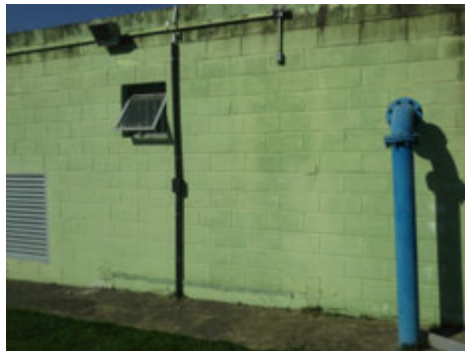
Imagem(10)

Descrição(10): Casa de bombas com o detalhe da saída da tubulação para o recalque do esgoto bruto para a ETE

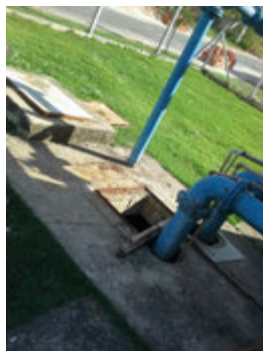
Imagem(11)

Descrição(11): Detalhe do poço de sucção sem a grade metálica da tampa que está enferrujada

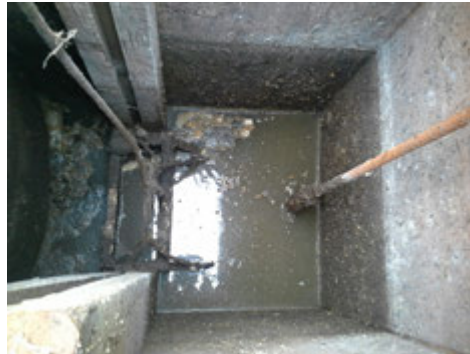
Descrição(5): Poço com o cesto de gradeamento e a comporta
Imagem(6)

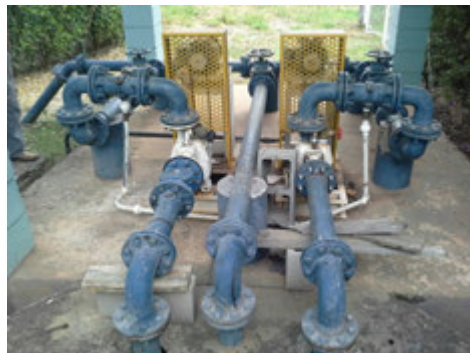
Descrição(7): Conjuntos motobombas sob uma cobertura com as laterais totalmente abertas

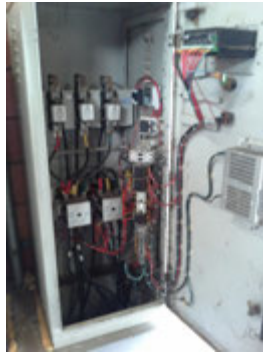
Imagem(4)

Descrição(4): Interior do Painel Elétrico da chsve geral da entrada de energia

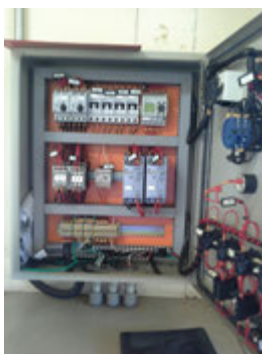
Imagem(3)

Descrição(3): Interior do Painel Elétrico com proteção convencional simples dos conjuntos motobombas
Imagem(4)

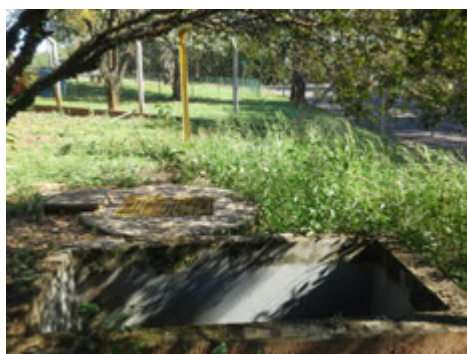
Descrição(4): Vista geral das caixas de inspeção e poços da EEE
Imagem(5)

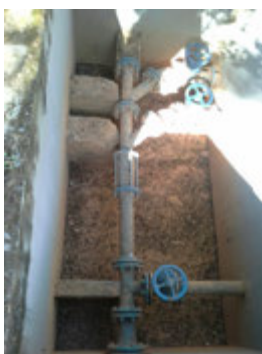
Descrição(5): Barrilete de recalque com válvula de retenção e registros de manobras das vazões de saída
Imagem(6)

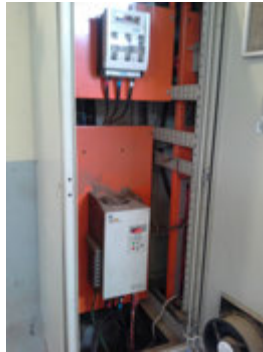
Imagem(7)

Descrição(7): Interior do Painel Elétrico com soft starter

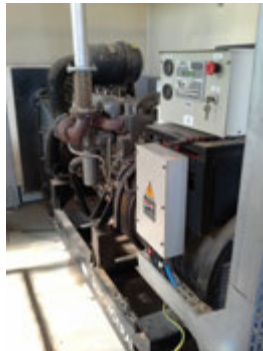
Imagem(8)

Descrição(8): Gerador de energia elétrica à diesel

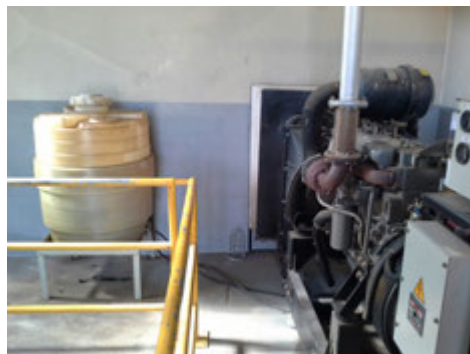
Imagem(9)

Descrição(9): Gerador de energia elétrica à diesel

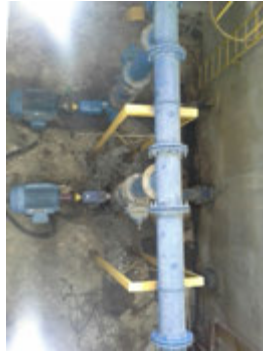
Imagem(10)

Descrição(10): Conjuntos motobombas com barriletes de recalque
Imagem(11)

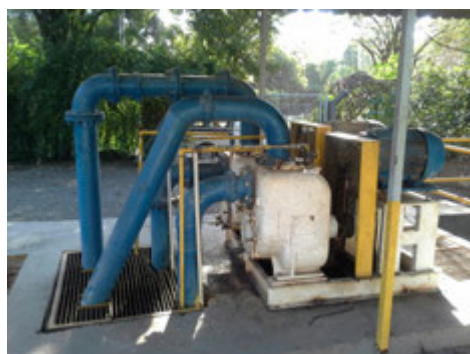
Imagem(6)

Descrição(6): Conjuntos motobombas com barriletes de sucção e de recalque do esgoto bruto

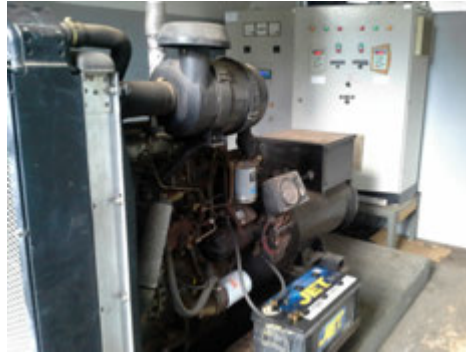
Imagem(11)

Descrição(11): Gerador de energia elétrica à diesel e painel elétrico de comando
Imagem(12)

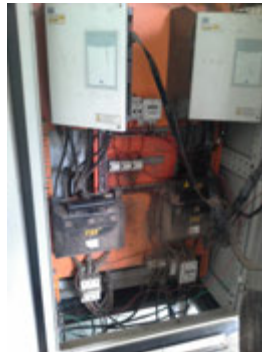
Descrição(12): Interior do Painel Elétrico com Inversores de frequência
Imagem(13)

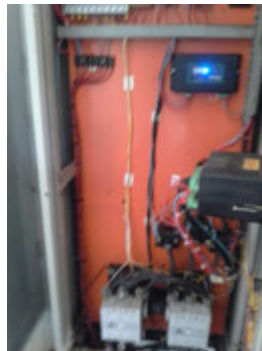
Descrição(13): Painel Elétrico de Comando da telemetria
Imagem(14)

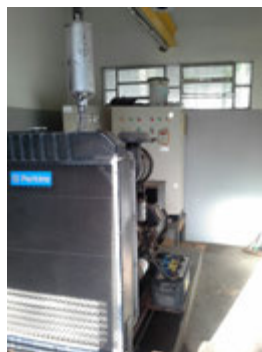
Descrição(14): Outra vista da casa do gerador e do painel de comando elétrico dos conjuntos motobombas

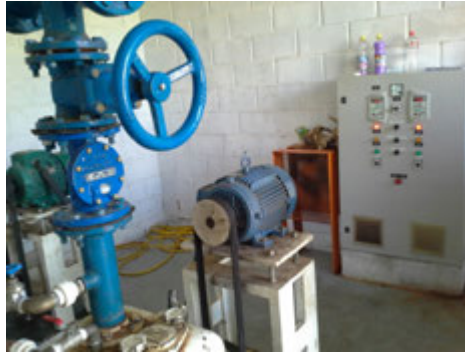
Imagem(4)

Descrição(4): Detalhe do barrilete de recalque com válvula de retenção e registros de manobras das vazões e painel de comando elétrico dos conjuntos motobombas

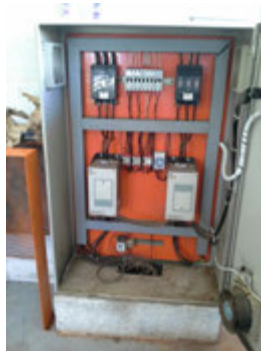
Imagem(5)

Descrição(5): Interior do Painel Elétrico com soft starter

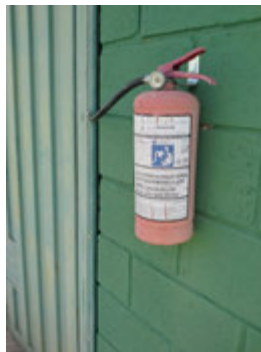
Imagem(6)

Descrição(6): Extintor de incêndio com carga fora do prazo de validade

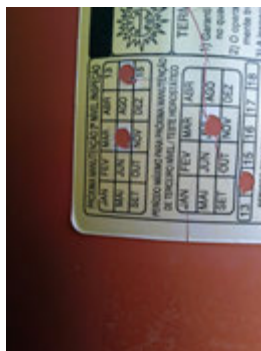
Imagem(7)

Descrição(7): Carga do extintor de incêndio fora do prazo de validade
