**RELATÓRIO DE FISCALIZAÇÃO TÉCNICA DOS SISTEMAS DE ÁGUA E  
ESGOTO DO MUNICÍPIO DE  
ITIRAPINA**

**PRESTADOR: DAE – DIVISÃO DE ÁGUA E ESGOTO**

**Relatório R4 – Continuação Diagnóstico e Não Conformidades**

**Americana, setembro de 2015**

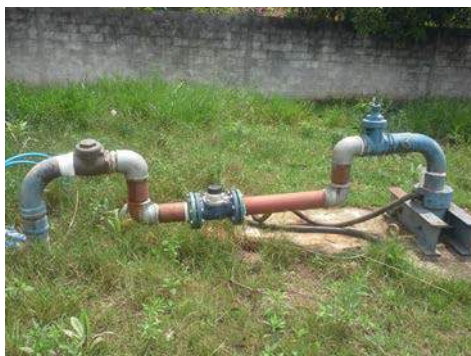
**Descrição:** Poço Profundo Broa

**Item 2.3:** Ausência de extintor de incêndio (Art. 10.9 da NR 10 e Art. 23.1 da NR 23). Prazo: Imediato

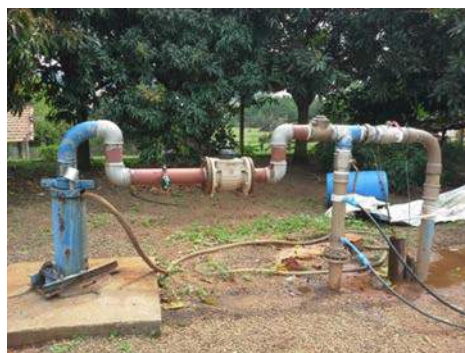
**Descrição:** Poço Profundo Rua Cinco

**Item 2.2:** Ausência de conjunto moto-bomba reserva em estoque (Art. 5.3.2 da NBR 12214/1992). Prazo: Em até 180 dias

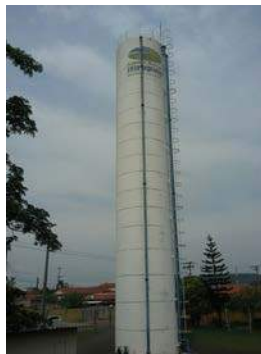
**Descrição:** Reservatório Elevado Rua Cinco

**Informações complementares:** Também tem vazamentos aparentes na válvula do reservatório elevado

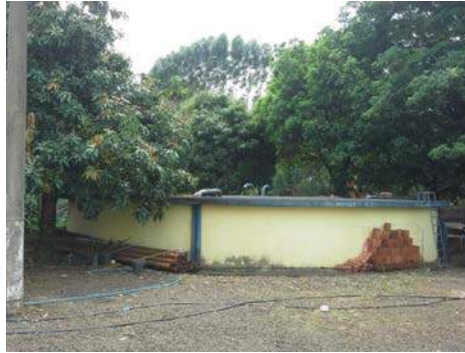
**Descrição:** Reservatorio Apoiado Rua Cinco

**Item 6.3:** Existência de vazamentos aparentes nas instalações (Art. 2º da Lei Federal 11.445/2007).  
Prazo: Imediato

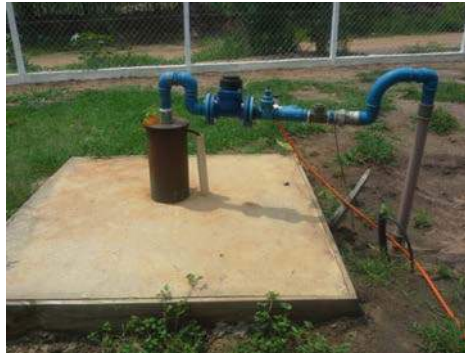
**Descrição:** Poço Profundo Planalto Serra Verde

**Item 2.3:** Ausência de extintor de incêndio (Art. 10.9 da NR 10 e Art. 23.1 da NR 23). Prazo: Imediato

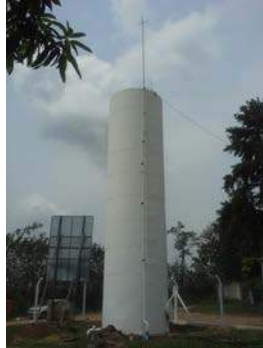
**Existe escada de acesso ao reservatório em boas condições de uso?:** Não

**Descrição:** Reservatório Planalto Serra Verde
