**RELATÓRIO DE FISCALIZAÇÃO TÉCNICA DOS SISTEMAS DE ÁGUA E  
ESGOTO DO MUNICÍPIO DE  
JAGUARIÚNA**

**PRESTADOR: DEPARTAMENTO DE ÁGUA E ESGOTO DE JAGUARIÚNA– DAE  
JAGUARIÚNA**

**Relatório R4 – Continuação do Diagnóstico e Não Conformidades**

**Americana, dezembro de 2015**

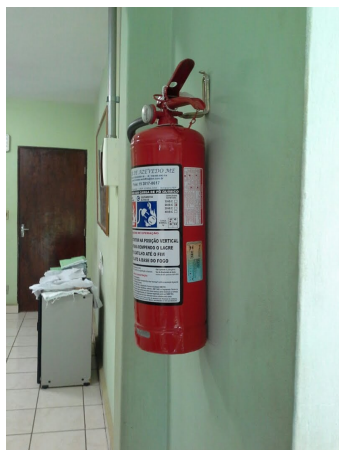
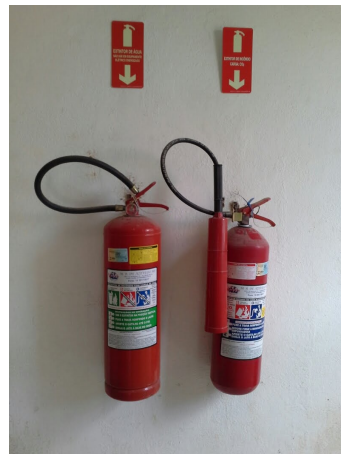
**Imagem (1)**

**Extintores de Incêndio da ETA Central .**

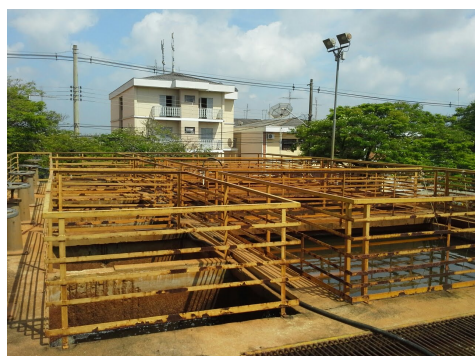
#### **Imagem (1)**

**Vista Geral das ETA 2.**

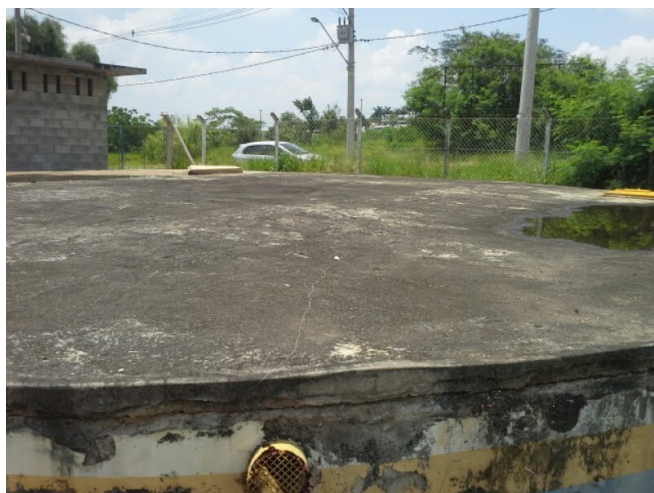
## Imagem (1)

**Vista Geral do Reservatório.**

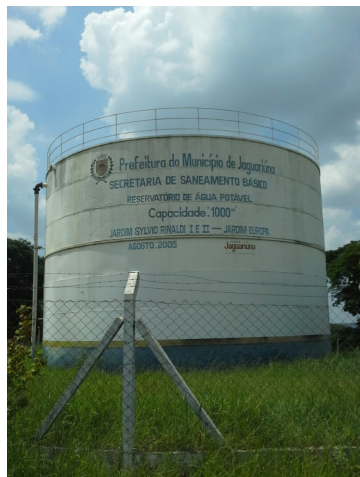
**Imagem (1)**

**Vista Geral do Reservatório.**

**Item 6.8:** Inexistência de plano de limpeza e a desinfecção periódica e a sua realização (Art. 5.1 da NBR 15527/2007).  
Prazo: Imediato

**Item 6.11:** Reservatório sem medidor de nível (Art. 5.15 da NBR 12217/1994). Prazo: Em até 180 dias.

**Informações complementares:** O medidor de nível do reservatório é uma corda com nós.
