**RELATÓRIO DE FISCALIZAÇÃO TÉCNICA DOS SISTEMAS DE ÁGUA DO  
MUNICÍPIO DE  
Monte Alegre do Sul**

**PRESTADOR: PREFEITURA MUNICIPAL DE MONTE ALEGRE DO SUL**

**Relatório R4 – Continuação do Diagnóstico e Não Conformidades**

**Americana, março de 2016**

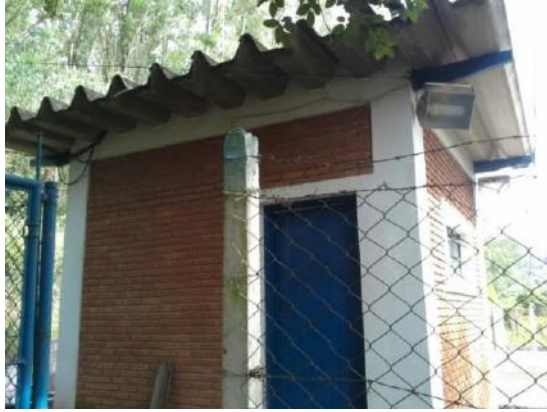
**Imagem (1)**

**Aspecto externo da elevatória**

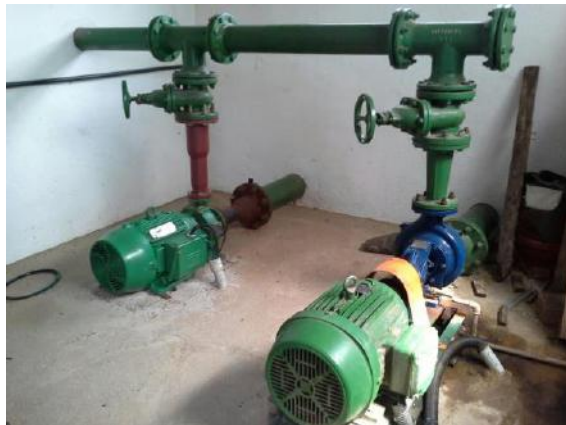
**Imagem (2)**

**Aspecto interno da elevatória**

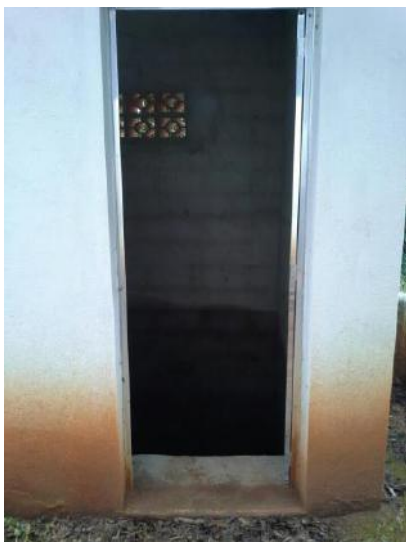
**Imagem (1)**

**Aspecto externo da elevatória**

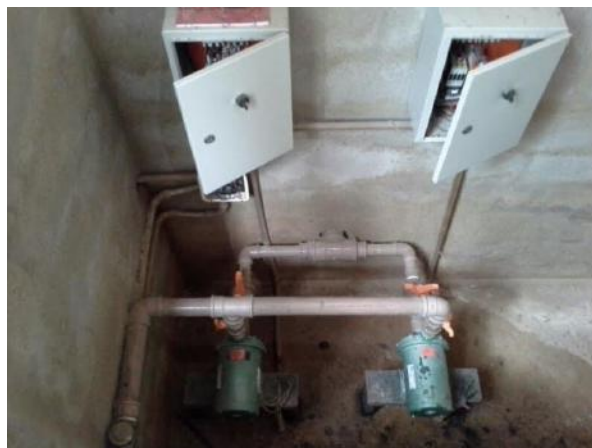
**Imagem (2)**

**Aspecto interno da elevatória**

**Item 4.8:** Existência de vazamentos aparentes (Art. 2º da Lei Federal 11.445/2007). Prazo: Imediato

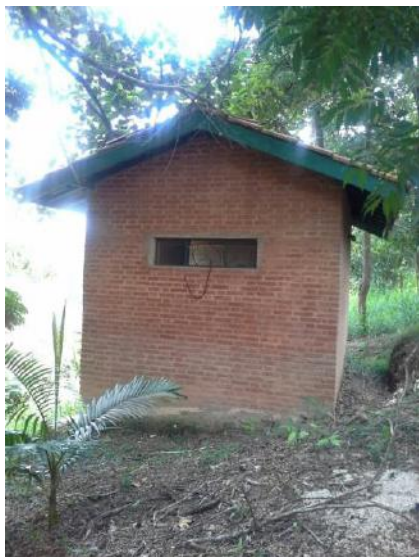
**Imagem (1)**

**Aspecto externo da elevatória**

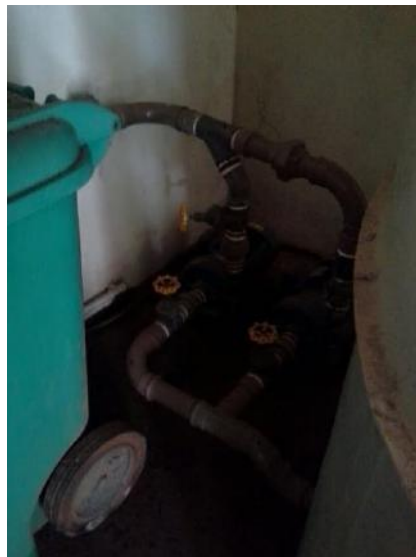
**Imagem (2)**

**Aspecto interno da elevatória**

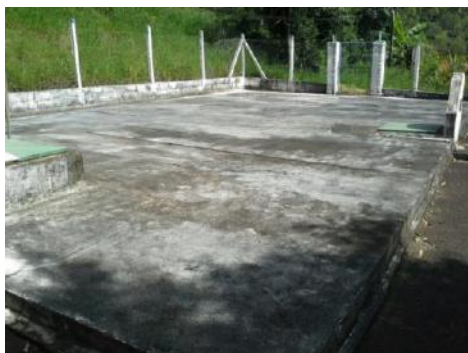
**Imagem 1**

**Aspecto geral do reservatório**

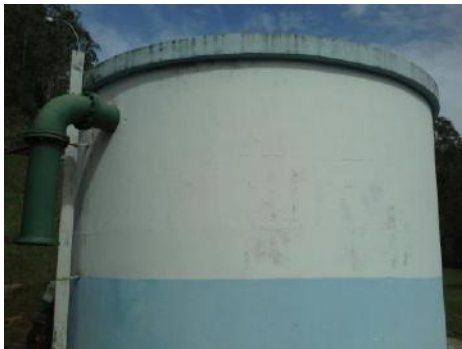
**Imagem 1**

**Aspecto geral do reservatório**

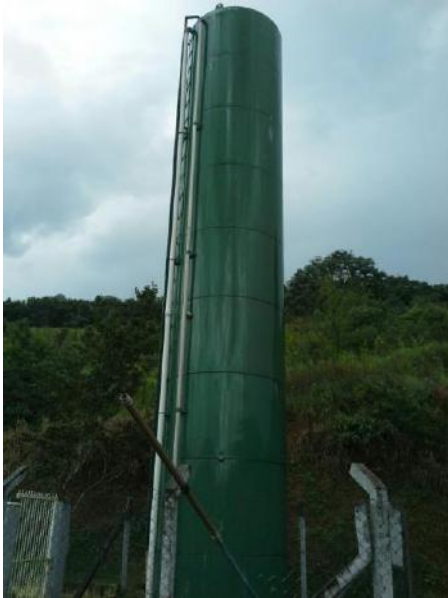
#### Imagem (1)

Aspecto geral do reservatório

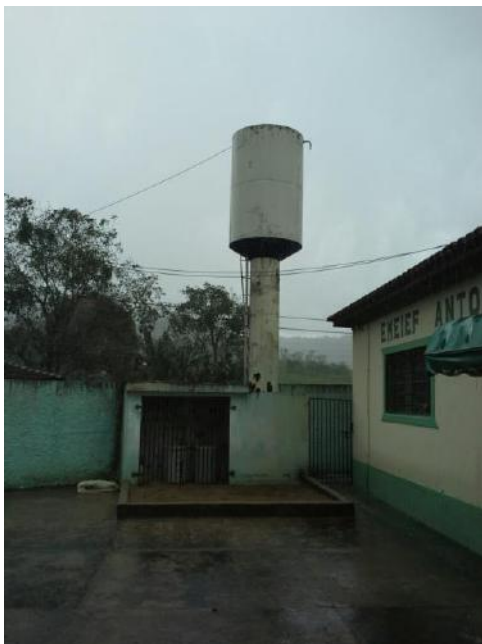
Imagem (1)

Aspecto geral do reservatório

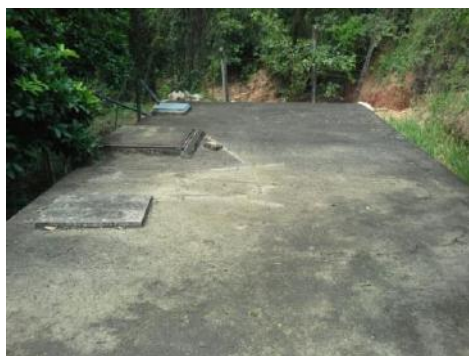
**Imagem (1)**

**Aspecto geral do reservatório**

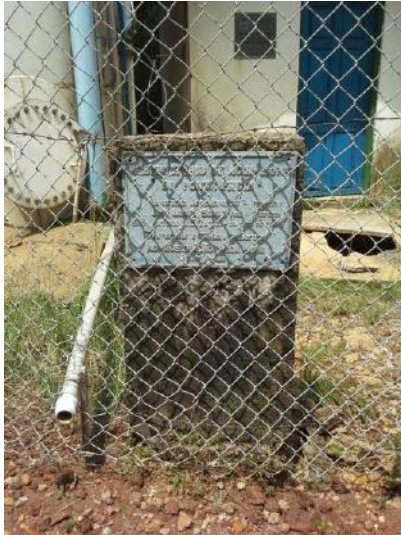
**Imagem(1)**

**Placa de identificação do reservatório**

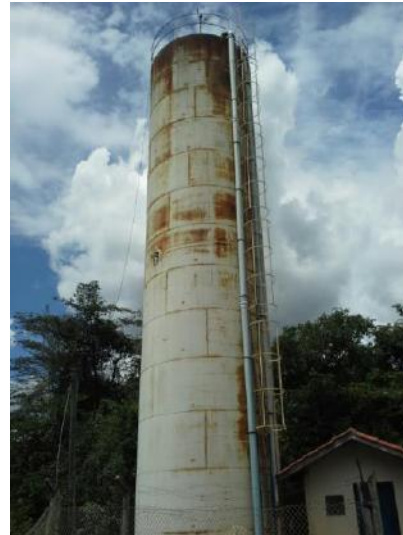
**Imagem(2)**

**Aspecto geral do reservatório**

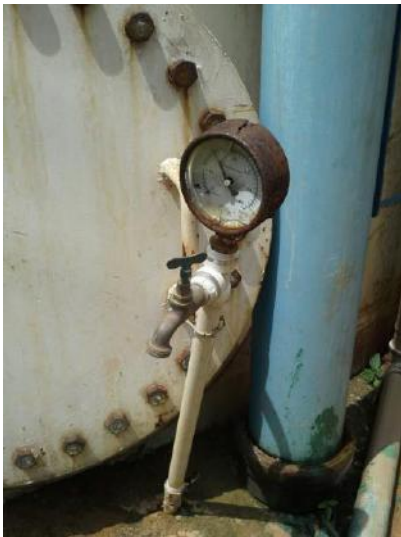
**Imagem (3)**

**Manômetro do reservatório**

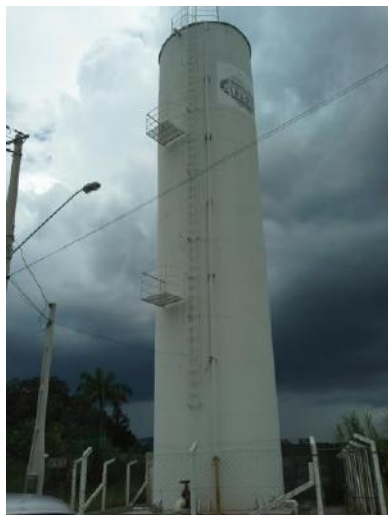
**Imagem (1)**

**Aspecto geral do reservatório**

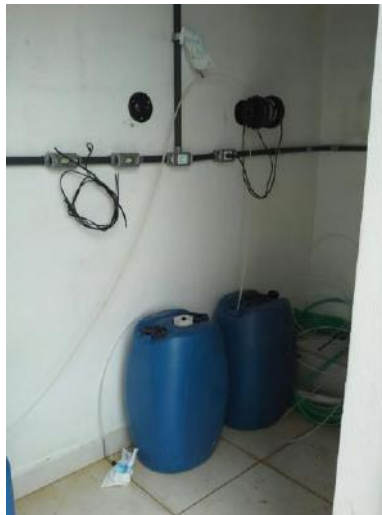
**Imagem (2)**

**Casa de armazenamento de cloro e flúor**
