**RELATÓRIO DE FISCALIZAÇÃO TÉCNICA DOS SISTEMAS DE ÁGUA E
ESGOTO DO MUNICÍPIO DE
PIRASSUNUNGA**

PRESTADOR: SERVIÇO DE ÁGUA E ESGOTO DE PIRASSUNUNGA – SAEP

Relatório R4 – Continuação do Diagnóstico e Não Conformidades

Americana, maio de 2016

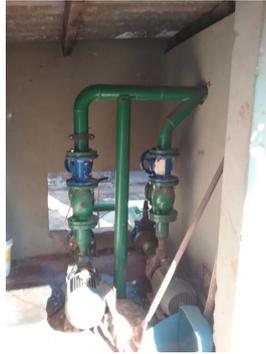
Descrição(1): Interior da elevatória Jd Ferarezzi

Item 4.8: Existência de vazamentos aparentes (Art. 2º da Lei Federal 11.445/2007). Prazo: Imediato

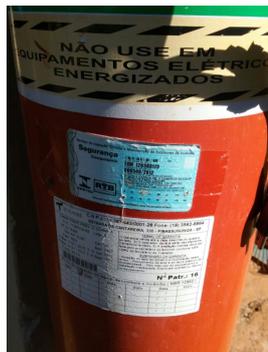
Item 4.9

Item 4.9: Extintor de incêndio com validade expirada (Art. 10.9 da NR 10 e Art. 23.1 da NR 23). Prazo: Imediato

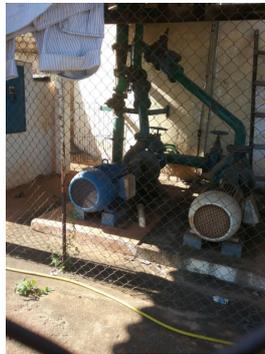
Descrição(2): Conjuntos de recalque

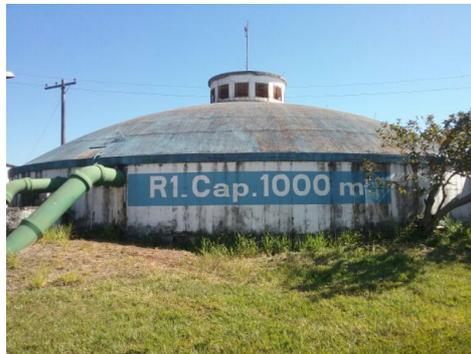
Descrição(1): Vista geral do reservatório R1

Item 6.3: Existência de vazamentos aparentes nas instalações (Art. 2º da Lei Federal 11.445/2007).
Prazo: Imediato

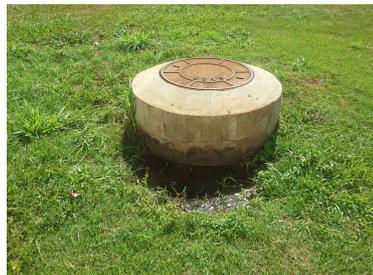
Item 6.3

Item 6.3: Existência de vazamentos aparentes nas instalações (Art. 2º da Lei Federal 11.445/2007).

Prazo: Imediato

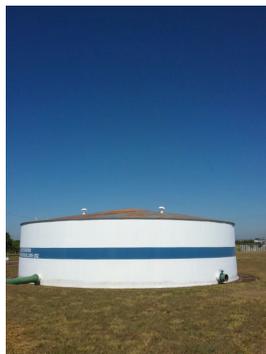
Item 6.10

6.10	O reservatório sem tampas de inspeção em boas condições	Imediato
	6.11	Reservatório sem medidor de nível	Em até 180 dias
Reservatório Jardim Ferrari II	6.2	Ausência de identificação da área	Em até 180 dias
Reservatório Jardim Redentor	6.3	Existência de vazamentos aparentes	Imediato
Reservatório São Valentin	6.2	Ausência de identificação da área	Em até 180 dias
Reservatório Jardim Treviso	6.2	Ausência de identificação da área	Em até 180 dias

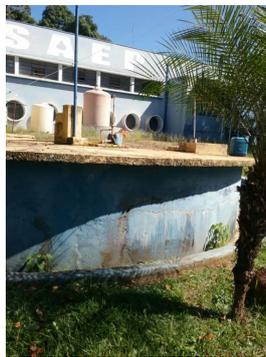
As condições visíveis de conservação do reservatório são boas? (rachaduras, corrosão, etc): Não

Descrição(1): Vista do reservatório

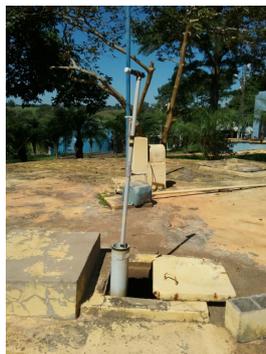
Item 6.9

Item 6.9: Inexistência de telas de proteção contra entrada de insetos e pequenos animais nas tubulações de ventilação (Art. 5.14 da NBR 12217/1994). Prazo: Imediato

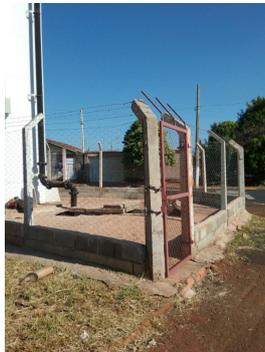
Item 6.2

Item 6.2: Ausência de identificação da área (Art. 2º da Lei Federal 11.445/2007). Prazo: Em até 180 dias

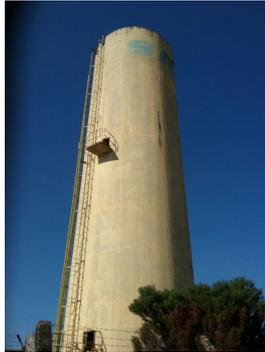
Descrição(1): Vista do reservatório

Item 6.3: Existência de vazamentos aparentes nas instalações (Art. 2º da Lei Federal 11.445/2007).
Prazo: Imediato

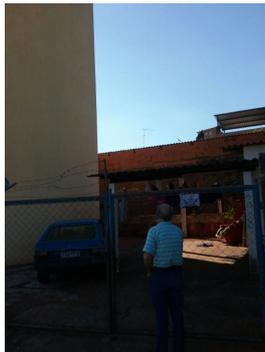
Descrição(2): Detalhe para o local do reservatório (dentro de uma residência, sem acesso do SAEP)

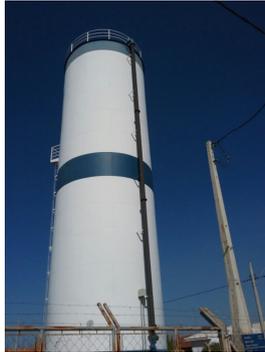
Descrição(1): Reservatório Jardim Treviso

Item 6.3: Existência de vazamentos aparentes nas instalações (Art. 2º da Lei Federal 11.445/2007).
Prazo: Imediato

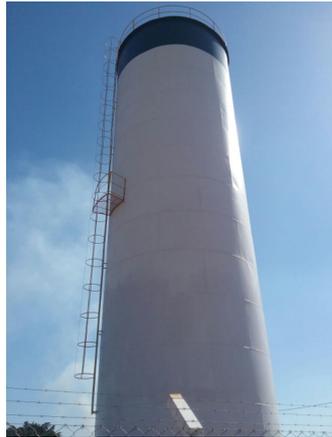
Descrição(1): Vista do reservatório San Martinho

Item 6.3: Existência de vazamentos aparentes nas instalações (Art. 2º da Lei Federal 11.445/2007). Prazo: Imediato

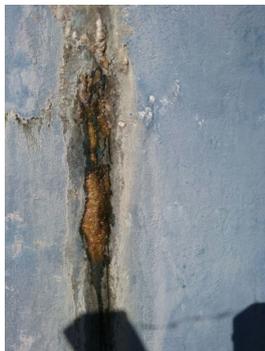
Item 6.3

Item 6.3: Existência de vazamentos aparentes nas instalações (Art. 2º da Lei Federal 11.445/2007).

Prazo: Imediato

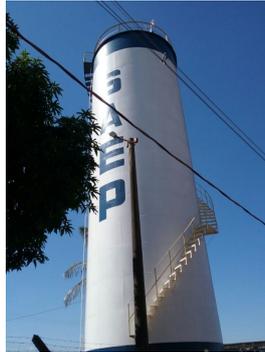
Imagem(1)

Existem vazamentos aparentes nas instalações? : Sim

Descrição(1): Reservatório Canebo/Vila São Pedro

Item 6.3: Existência de vazamentos aparentes nas instalações (Art. 2º da Lei Federal 11.445/2007).

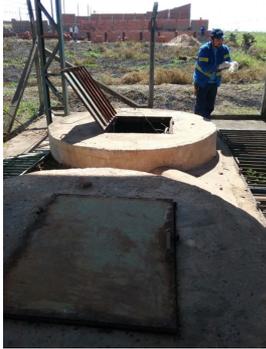
Imagem(1)

Descrição(1): Visão da EEEB Jardim Milênio

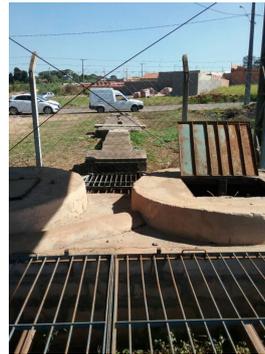
Imagem(2)

Descrição (2): Poço de sucção

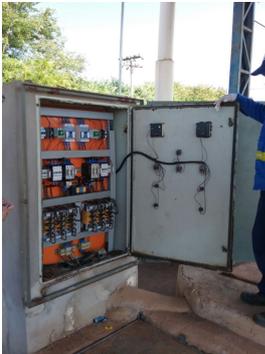
Imagem(3)

Descrição (3): Quadro elétrico

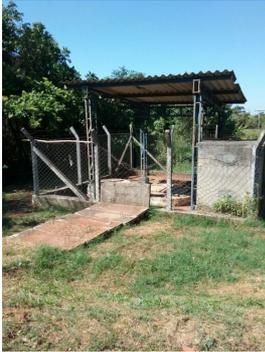
Imagem(1)

Descrição (1): Aspecto geral da EEEB Jardim Verona

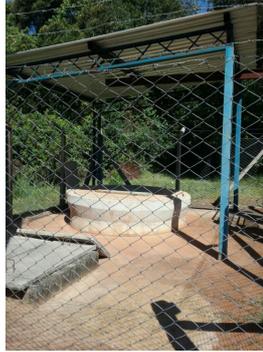
Imagem (2)

Descrição (2): Poço sucção

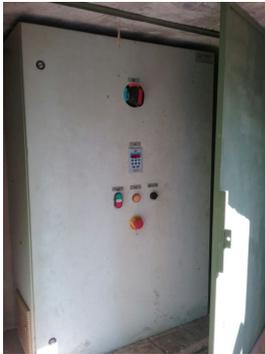
Imagem(3)

Descrição (3): Painel com inversor de frequência

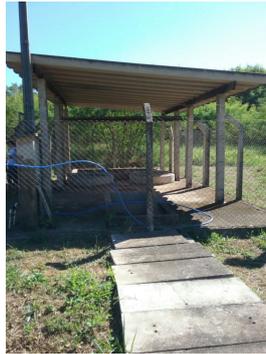
Imagem(1)

Descrição (1): Vista da EEBB Polo Empresarial
