**RELATÓRIO DE VISITA TÉCNICA DOS SISTEMAS DE ÁGUA E ESGOTO DO  
MUNICÍPIO DE  
SANTO ANTÔNIO DE POSSE**

**PRESTADOR: DIRETORIA DE ÁGUA E ESGOTO – DAE SANTO ANTÔNIO DE  
POSSE**

**Relatório RV4 – Visita técnica  
Americana, dezembro de 2019**

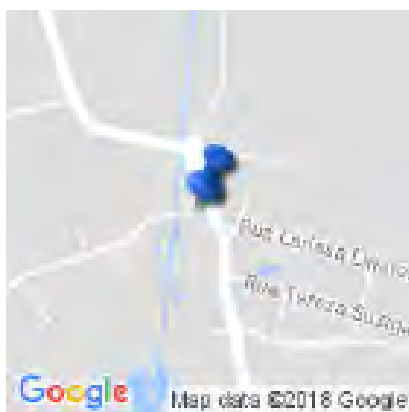
**Nome:** Captação Superficial Barreiro

Na visita atual foi constatada a instalação da placa de identificação, sendo assim, foram consideradas sanadas as seguintes Não Conformidades:

- 3.5 - Ausência de identificação da área

O restante das Não Conformidades permanece pendente. São elas:

- 3.4 - Ausência de extintor de incêndio
- 3.10 - Existência de vazamentos aparentes

No momento da visita foi recomendado ao DAE a realização da limpeza da área, com o corte da vegetação que está bastante alta, dificultando o acesso e expondo seus funcionários à diversos riscos.

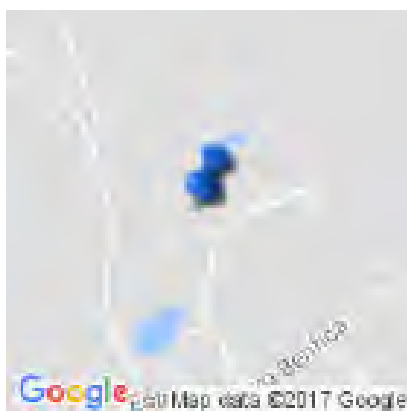
**Nome:** Captação Superficial Benfica

Conforme foto acima, foi constatada a instalação da placa de identificação. Com esta ação, foi sanada a seguinte Não Conformidade:

- 3.5 - Ausência de identificação da área

As demais Não Conformidades da unidade permanecem pendentes de adequação. São elas:

- 3.3 - Ausência de conjunto moto-bomba reserva
- 3.4 - Ausência de extintor de incêndio
- 3.9 - Drenagem inadequada de água de lubrificação de gaxetas
- 3.10 - Existência de vazamentos aparentes

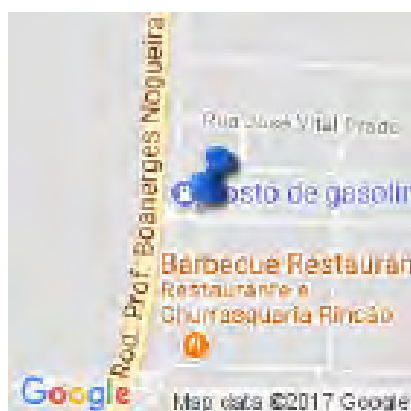
**Nome:** Captação Superficial Rincão/ Recreio Campestre;

Conforme imagens acima, foi constatada a adequação da Não Conformidade de identificação do local, sendo assim, foi sanada a seguinte Não Conformidade:

- 3.5 - Ausência de identificação da área

As demais Não Conformidades da unidade permanecem pendentes de adequação. São elas:

- 3.1 - A área não está devidamente cercada
- 3.3 - Ausência de conjunto moto-bomba reserva
- 3.4 - Ausência de extintor de incêndio
- 3.10 - Existência de vazamentos aparentes

Novamente foi recomendado ao DAE a realização da limpeza da área, com o corte da vegetação que está muito alta.

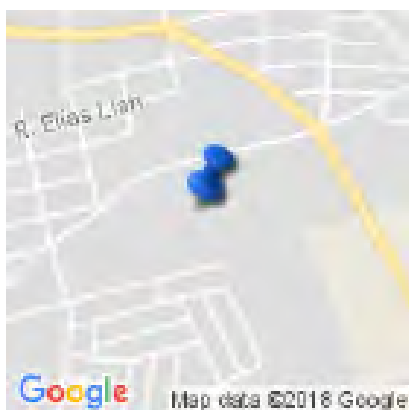
**Nome:** Poço Bela Vista

- 2.11 - Captação de água sem outorga

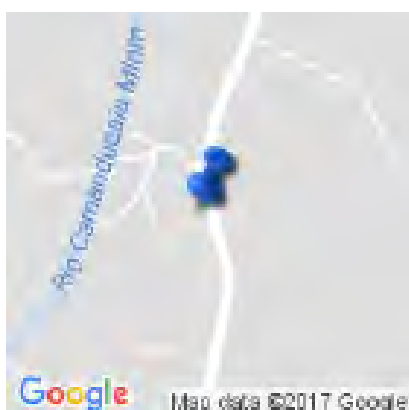
**Nome:** Poço Vale Verde

- 2.5 - Ausência de identificação da área;
- 2.6 - Ausência de Macromedidor;
- 2.12 - Existência de vazamentos aparentes

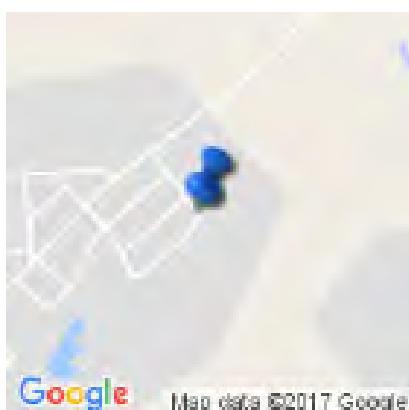
**Nome:** Poço São Judas

- 2.2 - Ausência de conjunto moto-bomba reserva em estoque
- 2.3 - Ausência de extintor de incêndio
- 2.6 - Ausência de Macromedidor
- 2.12 - Existência de vazamentos aparentes

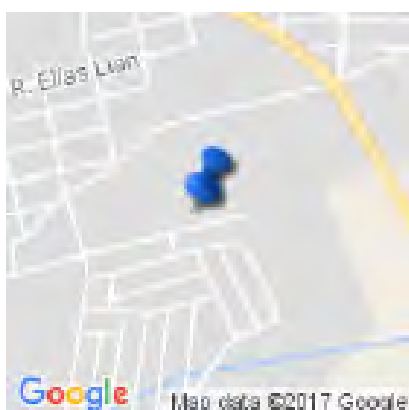
**Nome:** Reservatório Bela Vista

- 6.3 - Existência de vazamentos aparentes
- 6.7 - Inexistência de para-raios em reservatórios elevados
- 6.11 - Reservatório sem medidor de nível

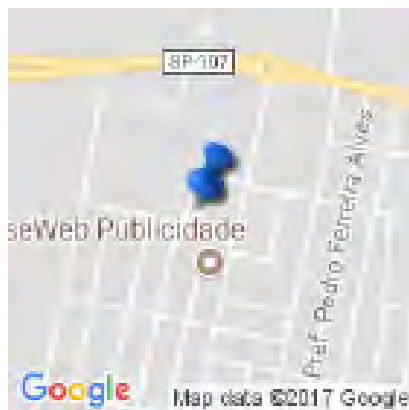
**Nome:** ETA Saudade;

- 5.4 - Ausência de EPIs para os operadores (óculos, luvas, etc);
- 5.5 - Ausência de extintor de incêndio;
- 5.11 - Estocagem inadequada de produtos químicos;
- 5.13 - Existência de vazamentos aparentes;
- 5.19 - Não atender aos padrões de potabilidade estabelecidos na Portaria 2914/2011

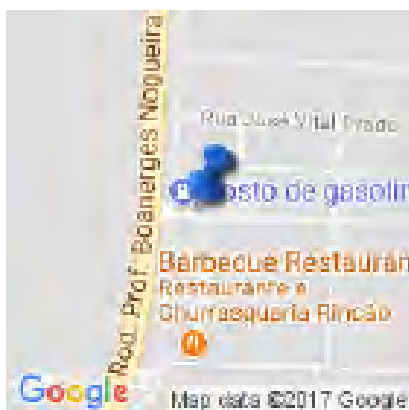
**Município:** Santo Antônio de Posse  
**Nome:** ETA Rincão/ Recreio Campestre;

- 5.2 - Ausência de tratamento e/ou destinação correta do lodo;
- 5.5 - Ausência de extintor de incêndio;
- 5.7 - Ausência de Macromedidor de entrada;
- 5.10 - Escadas e guarda-corpos existentes em condições inadequadas
- 5.11 - Estocagem inadequada de produtos químicos;
- 5.12 - Existência de locais sem guarda-corpos ou escadas adequadas;
- 5.13 - Existência de vazamentos aparentes

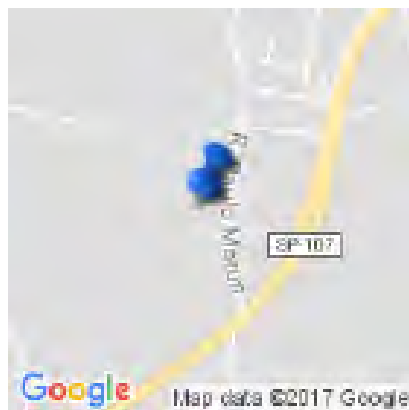
**Nome:** EEE Ressaca

- 7.3 - Ausência de conjunto moto-bomba reserva;
- 7.4 - Ausência de extintor de incêndio;
- 7.9 - Existência de vazamentos aparentes
