**RELATÓRIO DE FISCALIZAÇÃO TÉCNICA DOS SISTEMAS DE ÁGUA E  
ESGOTO DO MUNICÍPIO DE  
TIETÊ**

**PRESTADOR: SERVIÇO AUTÔNOMO DE ÁGUA E ESGOTO DE TIETÊ - SAMAE**

**Relatório R4 – Não Conformidades**

**Americana, Novembro de 2015.**

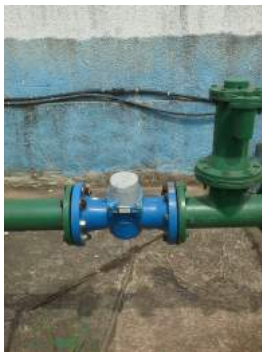
**Imagem(1)**

**Descrição(1):** Medidor de vazão (hidrômetro ) recentemente instalado em atendimento às não conformidades apontadas anteriormente pela ARES-PCJ cuja norma tecnica é uma exigência da legislação estadual de recursos hídricos (DAEE) nas concessões das outorgas para as captações das águas subterrâneas.

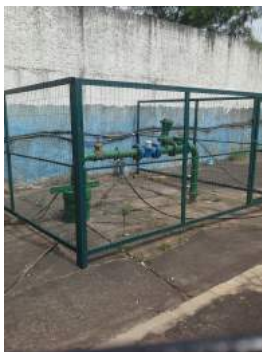
**Imagem(2)**

**Descrição(2):** Cercamento e laje de proteção em concreto do referido poço tubular profundo.

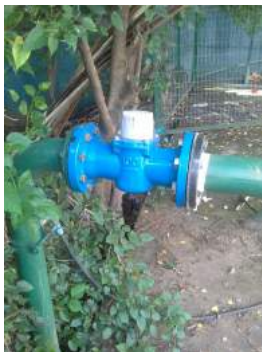
**Imagem(1)**

**Descrição(1):** Macromedidor recentemente instalado.

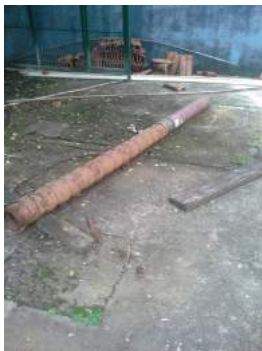
**Imagem(3)**

**Descrição(3):** Bomba que foi substituída

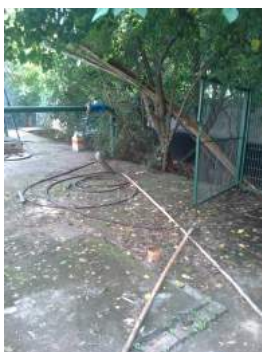
**Item 2.1**

**Item 2.1:** A área não está devidamente cercada (Art. 2º da Lei Federal 11.445/2007). Prazo: Em até 180 dias

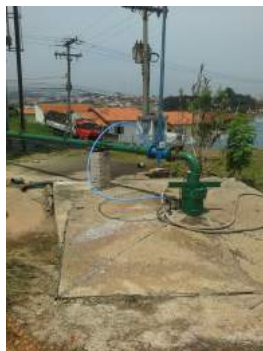
**Imagem(2)**

**Descrição(2):** Outra vista geral do poço 11

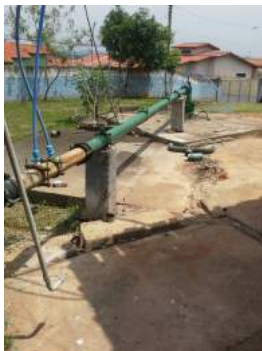
### Imagem(3)

**Descrição(3):** Tubulação de recalque para o Reservatório Elevado situado ao lado com os pontos de inserção de cloração e fluoretação da água bruta do poço 11.

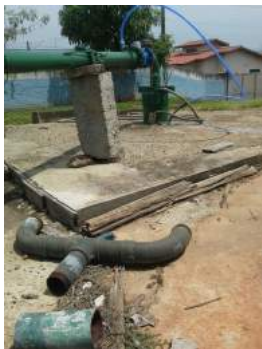
### Imagem(4)

**Descrição(4):** Peças da antiga tubulação que foram substituídas.

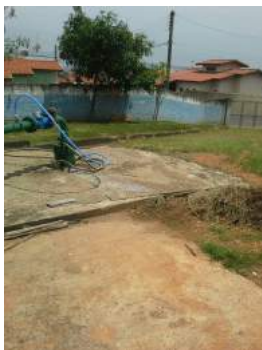
#### Item 2.1

**Item 2.1:** A área não está devidamente cercada (Art. 2º da Lei Federal 11.445/2007). Prazo: Em até 180 dias

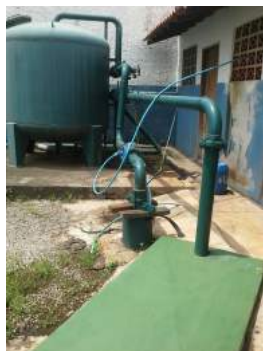
**Imagem(2)**

**Descrição(2):** Vista geral do poço 13 e dos filtros.

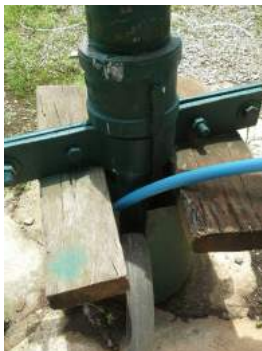
### Imagem(3)

**Descrição(3):** Ausência de tampa na boca do poço 13 e do tubo para medição de nível e inserção do tubo dosador de cloro colocado, irregularmente, diretamente na boca do poço.

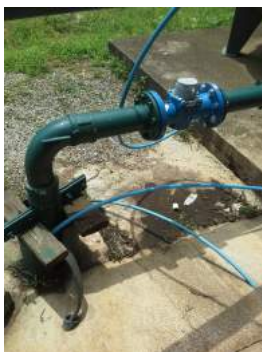
**Item 2.5**

**Item 2.5:** Ausência de laje de proteção (Art. 4.2 da NBR 12212/1992 e Art. 3.4 da IT DPO nº 006 do DAEE). Prazo: Em até 180 dias

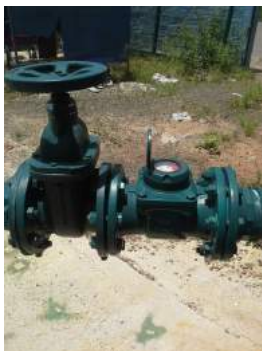
**Imagem(2)**

**Descrição(2):** Detalhe do registro e do macromedidor de vazão.

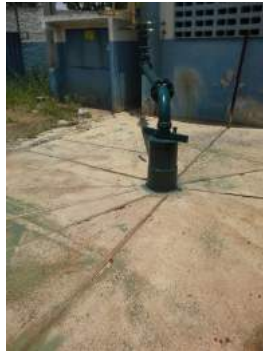
**Item 2.1**

**Item 2.1:** A área não está devidamente cercada (Art. 2º da Lei Federal 11.445/2007). Prazo: Em até 180 dias

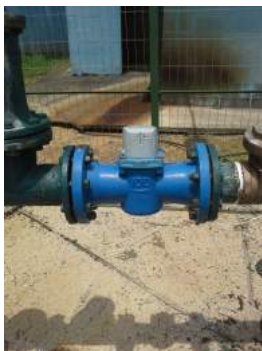
**Descrição(2):** Detalhe do macromedidor de vazão recentemente instalado.

**Informações complementares:** A única não conformidade atendida foi a instalação do macromedidor as restantes permanecem as mesmas apontadas anteriormente.
