**RELATÓRIO DE FISCALIZAÇÃO TÉCNICA DOS SISTEMAS DE ÁGUA E
ESGOTO DO MUNICÍPIO DE
AMERICANA**

PRESTADOR: DEPARTAMENTO DE ÁGUA E ESGOTO - DAE

Relatório R5 – Continuação do Diagnóstico e Não-Conformidades

Americana, junho de 2016

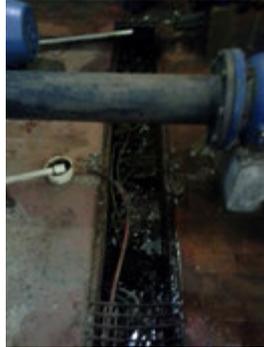
Descrição(5): Drenagem da água das gaxetas.

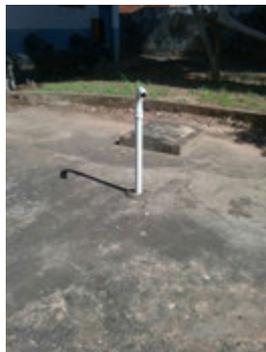
Item 6.9

Item 6.9: Inexistência de telas de proteção contra entrada de insetos e pequenos animais nas tubulações de ventilação (Art. 5.14 da NBR 12217/1994). Prazo: Imediato

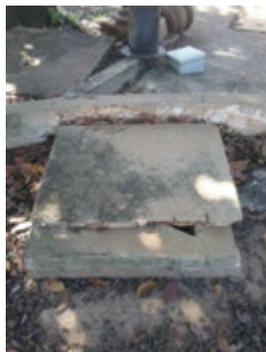
Item 6.10

Item 6.10: O reservatório sem tampas de inspeção em boas condições (Art. 5.13 da NBR 12217/1994). Prazo: Imediato

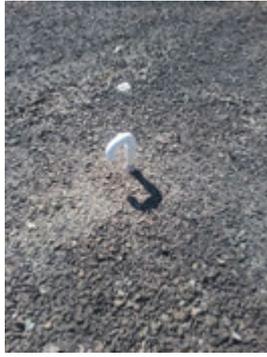
Item 6.9

Item 6.9: Inexistência de telas de proteção contra entrada de insetos e pequenos animais nas tubulações de ventilação (Art. 5.14 da NBR 12217/1994). Prazo: Imediato

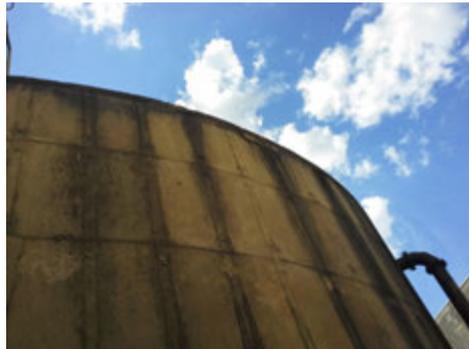
Item 6.4

Item 6.4: Existência de locais sem guarda-corpos ou escadas em situação inadequada (Art. 5.16 da NBR 12217/1994). Prazo: Em até 180 dias

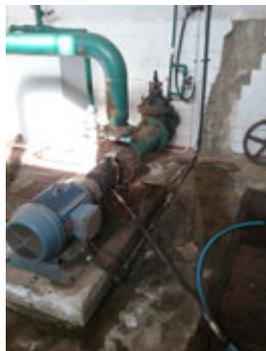
Item 4.7

Item 4.7: Drenagem inadequada de água de lubrificação de gaxetas (Art. 5.5.2.1 da NBR 12214/1992). Prazo: Em até 180 dias

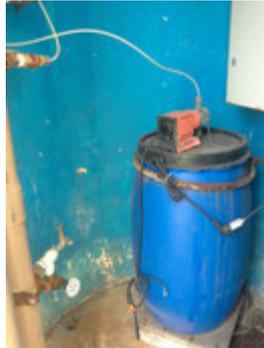
Descrição(2): Dosagem de cloro.
Imagem(3)

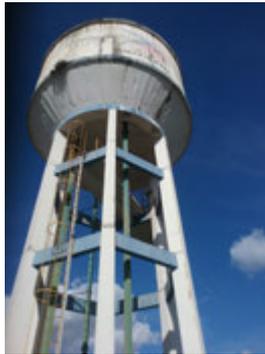
Imagem(1)

Descrição(1): Vista do reservatório

Item 6.3: Existência de vazamentos aparentes nas instalações (Art. 2º da Lei Federal 11.445/2007).
Prazo: Imediato

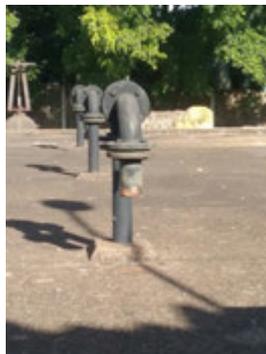
Item 6.9

Item 6.9: Inexistência de telas de proteção contra entrada de insetos e pequenos animais nas tubulações de ventilação (Art. 5.14 da NBR 12217/1994). Prazo: Imediato

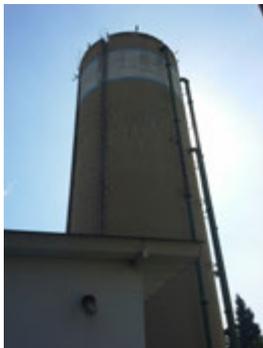
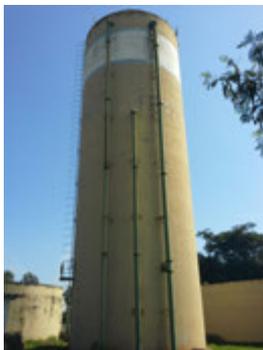
Descrição(1): Vista do reservatório (1).

Descrição(2): Vista do reservatório (2).

Item 6.3: Existência de vazamentos aparentes nas instalações (Art. 2º da Lei Federal 11.445/2007).
Prazo: Imediato

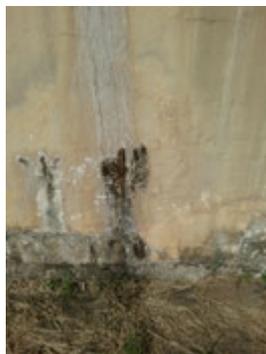
Item 6.3

Item 6.3: Existência de vazamentos aparentes nas instalações (Art. 2º da Lei Federal 11.445/2007).

Prazo: Imediato

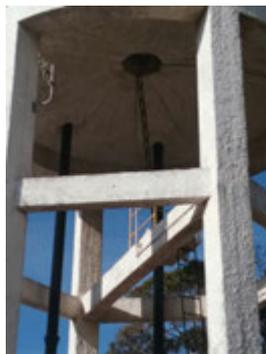
Item 6.4

Item 6.4: Existência de locais sem guarda-corpos ou escadas em situação inadequada (Art. 5.16 da NBR 12217/1994). Prazo: Em até 180 dias

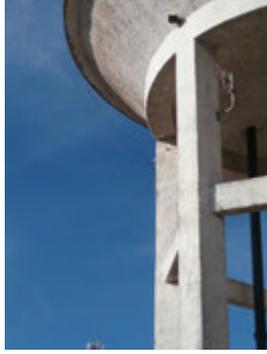
Item 6.7

Item 6.7: Inexistência de pára-raios em reservatórios elevados (Art. 5.16.7 da NBR 12217/1994). Prazo: Em até 180 dias

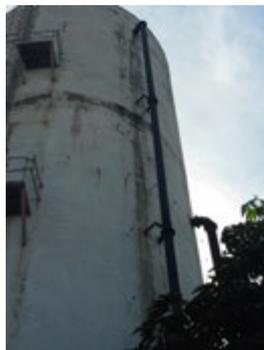
Item 6.3

Item 6.3: Existência de vazamentos aparentes nas instalações (Art. 2º da Lei Federal 11.445/2007).

Prazo: Imediato

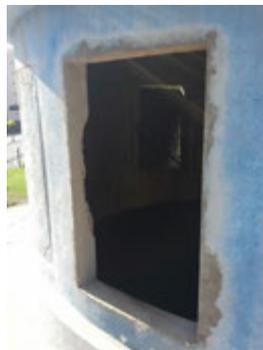
Item 6.9

Item 6.9: Inexistência de telas de proteção contra entrada de insetos e pequenos animais nas tubulações de ventilação (Art. 5.14 da NBR 12217/1994). Prazo: Imediato

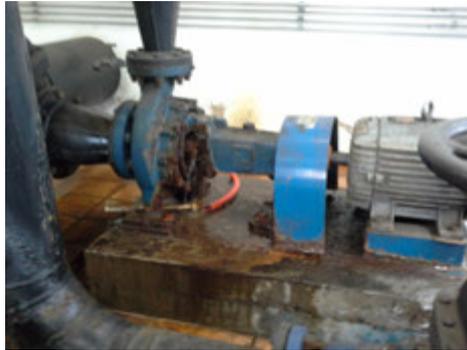
Item 4.7

Item 4.7: Drenagem inadequada de água de lubrificação de gaxetas (Art. 5.5.2.1 da NBR 12214/1992).
Prazo: Em até 180 dias

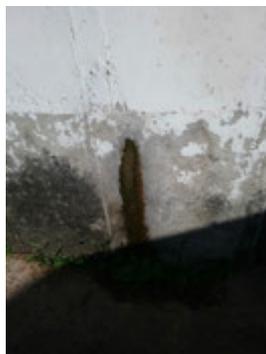
Item 6.3

Item 6.3: Existência de vazamentos aparentes nas instalações (Art. 2º da Lei Federal 11.445/2007).

Prazo: Imediato

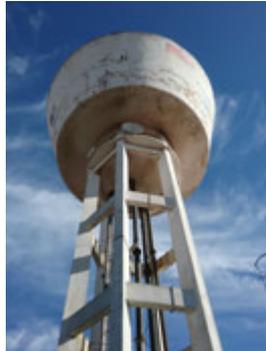
Imagem(1)

As condições visíveis de conservação do reservatório são boas? (rachaduras, corrosão, etc): Não

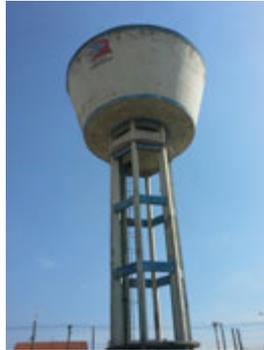
Imagem(1)

As condições visíveis de conservação do reservatório são boas? (rachaduras, corrosão, etc): Não

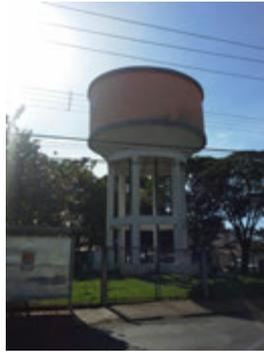
Imagem(1)

As condições visíveis de conservação do reservatório são boas? (rachaduras, corrosão, etc): Não

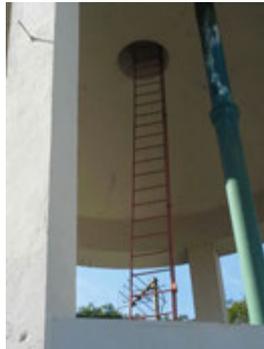
Item 6.4

Item 6.4: Existência de locais sem guarda-corpos ou escadas em situação inadequada (Art. 5.16 da NBR 12217/1994). Prazo: Em até 180 dias

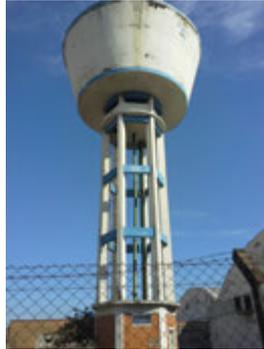
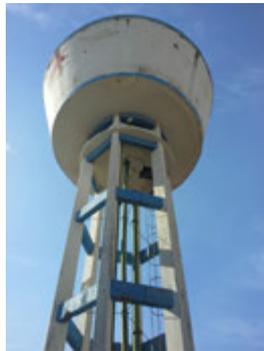
As condições visíveis de conservação do reservatório são boas? (rachaduras, corrosão, etc): Não

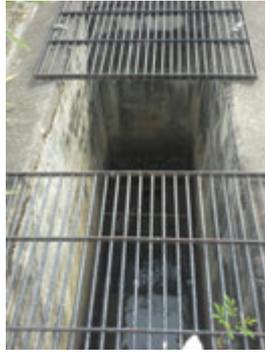
Imagem (1)

Descrição (1): Gradeamento

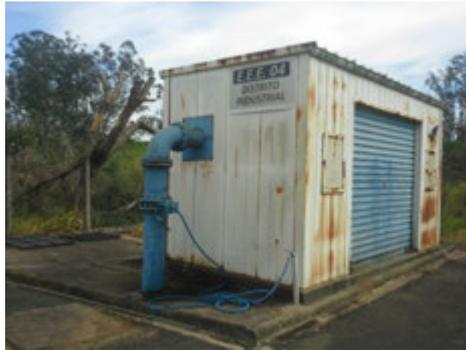
Imagem(2)

Descrição (2): Aspecto geral da EEEB Distrito Industrial
