**RELATÓRIO DE FISCALIZAÇÃO TÉCNICA DOS SISTEMAS DE ÁGUA E  
ESGOTO DO MUNICÍPIO DE  
INDAIATUBA**

**PRESTADOR: SERVIÇO AUTÔNOMO DE ÁGUA E ESGOTOS DE INDAIATUBA - SAAE**

**Relatório R5 – Continuação do Diagnóstico e Não Conformidades**

**Americana, abril de 2017**

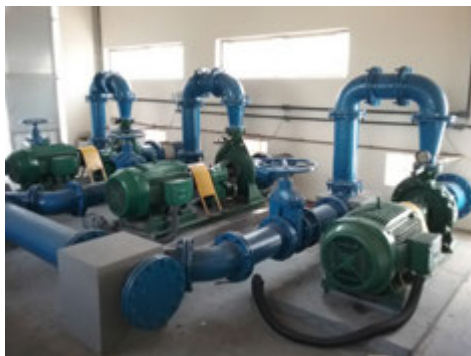
**Imagem(1)**

**Descrição(1):** Conjuntos motobombas na Casa de Bombas da ETA V

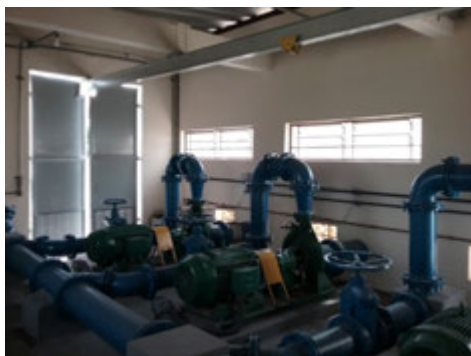
**Imagem(2)**

**Descrição(2):** Monovia com talha para a manutenção, iluminação e ventilação naturais e iluminação elétrica, e barrilete de sucção e recalque da água tratada na EEAT - ETA V para os Reservatórios de distribuição.

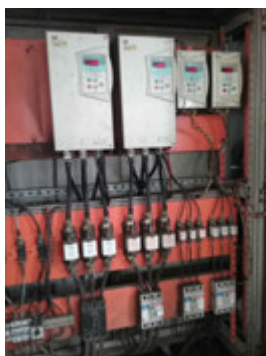
**Imagem(3)**

**Descrição(3):** Painel elétrico de comando dos conjuntos motobombas com chaves soft-starter de proteção elétrica aos motores

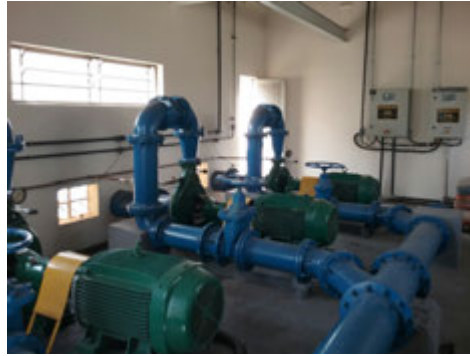
**Imagem(4)**

**Descrição(4):** Vista geral das instalações da Casa de Bombas da EEAT - ETA V

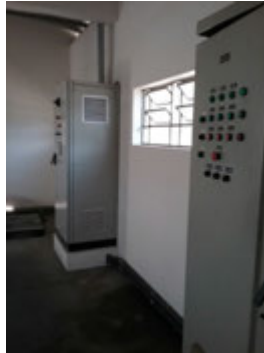
**Imagem(5)**

**Descrição(5):** Caixas dos painéis de comando elétrico dos conjuntos motobombas

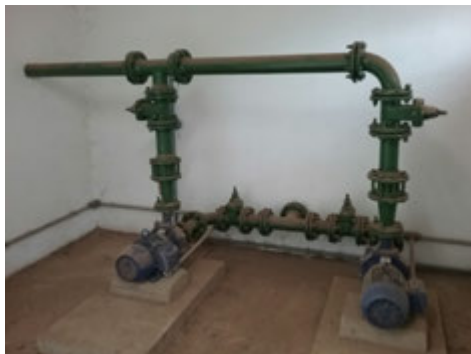
**Imagem(1)**

**Descrição(1):** Conjuntos motobombas e os respectivos barriletes de sucção alimentado pelo Reservatório Apoiado local e barrilete de recalque para outro reservatório apoiado situado no ponto mais alto do mesmo Condomínio Fechado. Recém implantada, mas ainda não está em funcionamento pois o Condomínio ainda foi pouco ocupado por residências e a demanda por água tratada ainda é insipiente

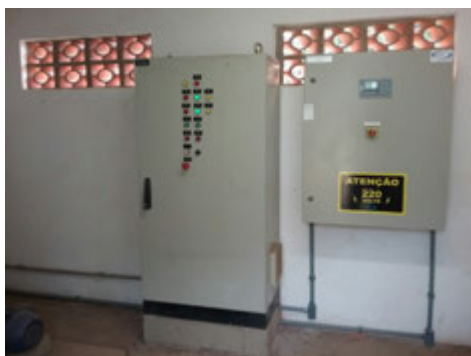
**Imagem(2)**

**Descrição(2):** Painéis de comando elétrico dos conjuntos motobombas e da entrada de força

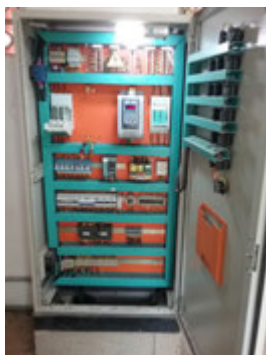
**Imagem(3)**

**Descrição(3):** Interior do painel elétrico de comando dos conjuntos motobombas com a chave desligada.

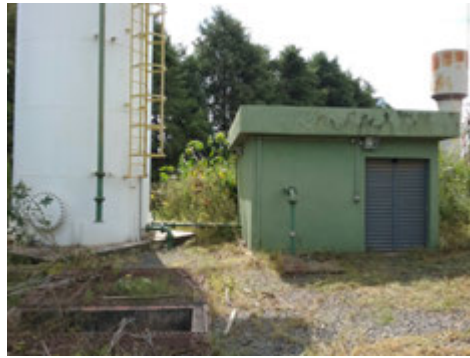
#### Imagem(4)

**Descrição(4):** Vista geral da Casa de Bombas da EEAT ao lado do Reservatório apoiado que irá abastecê-la futuramente

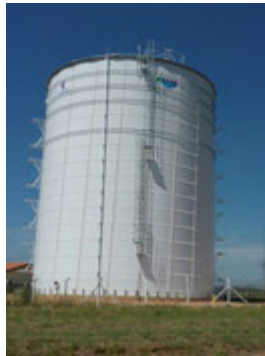
**Imagem(1)**

**Descrição(1):** Vista geral do novo reservatório em fase de conclusão

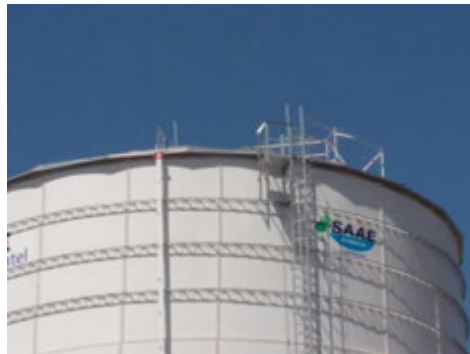
**Imagem(2)**

**Descrição(2):** Detalhes dos equipamentos na cobertura

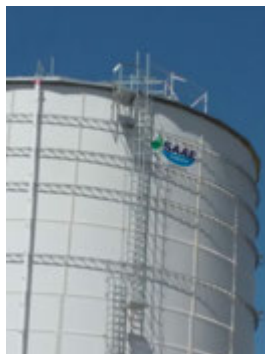
**Imagem(3)**

**Descrição(3):** Escada de acesso à cobertura do Reservatório com guarda corpos de proteção e régua do medidor de nível além da instalação do futuro medidor de nível por telemetria à ser interligado à CCO

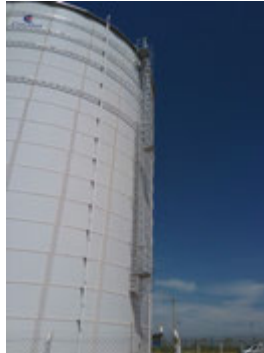
**Descrição(5):** Perfil da escada de acesso à cobertura do Reservatório  
**Imagem(6)**

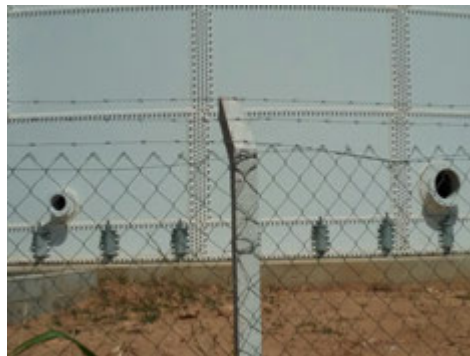
**Descrição(6):** Base do Reservatório e Alhambra do do fechamento da área  
**Imagem(7)**

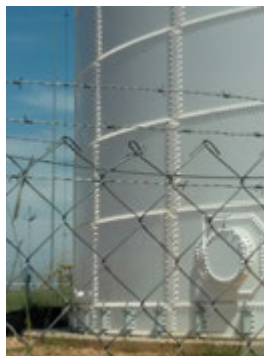
**Descrição(7):** Outro orifício de inspeção na base já ombro a tampa de vedação flangeada instalada

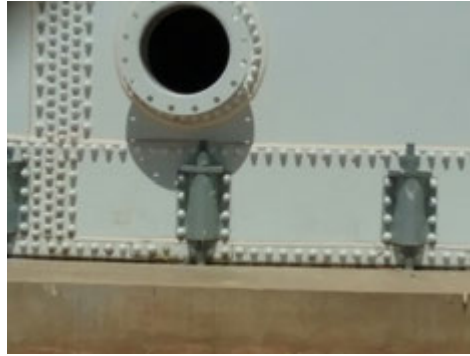
**Imagem(8)**

**Descrição(8):** Detalhes dos parafusos chumbadores, de fixação do Reservatório metálico, na base de concreto armado

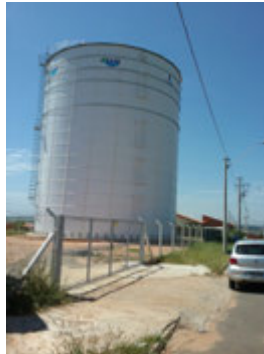
**Imagem(9)**

**Descrição(9):** Vista geral da área do Reservatório

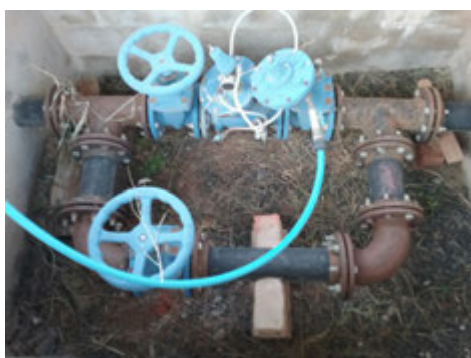
**Imagem(1)**

**Descrição(1):** Caixa de Inspeção com by pass, registros e válvulas de manobra das vazões

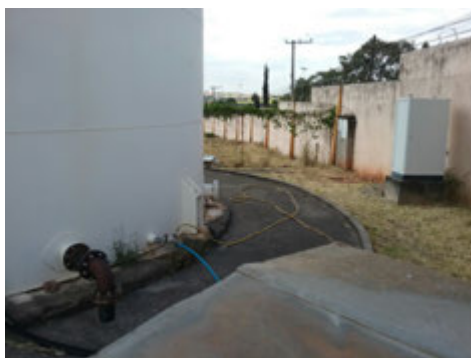
**Imagem(2)**

**Descrição(2):** Detalhes da base do reservatório metálico com tubo de saída para a distribuição, tubo de descarga de fundo e caixa do painel de comando elétrico da telemetria de dados dos níveis do reservatório à CCO na ETA 1

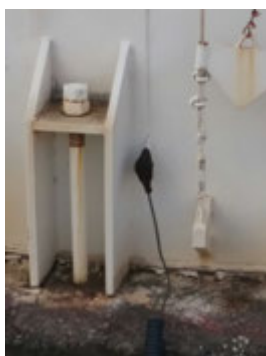
**Imagem(3)**

**Descrição(3):** Detalhe da fixação do reservatório metálico na base de concreto armado e do cabo de aterramento do pára-raios

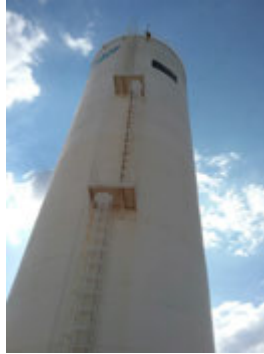
**Imagem(4)**

**Descrição(4):** Escada metálica de acesso à cobertura do reservatório com guarda-corpos de proteção

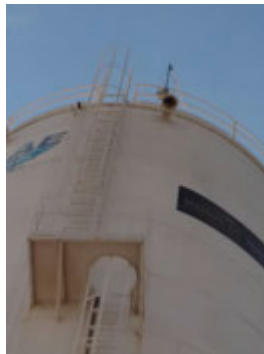
**Imagem(5)**

| <b>NÃO CONFORMIDADES – Sistema de Abastecimento de Água (SAA)</b> | | | | |
|---|---|---|---|---|
| | 6.9 | Inexistência de telas de proteção contra entrada de insetos e pequenos animais nas tubulações de ventilação | IMEDIATO | Anexo – p. 14 |

**Descrição(5):** Detalhes da cobertura do reservatório com pára-raios, tubo de ventilação sem tela de proteção contra a entrada de insetos e pequenos animais e a presença de guarda-corpos no entorno da cobertura.

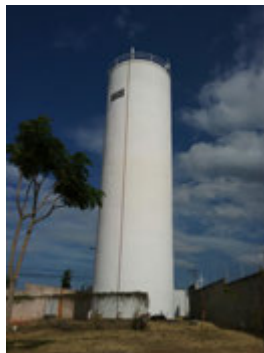
**Imagem(6)**

**Descrição(6):** Vista geral do Reservatório do Condomínio fechado Maison Du Park

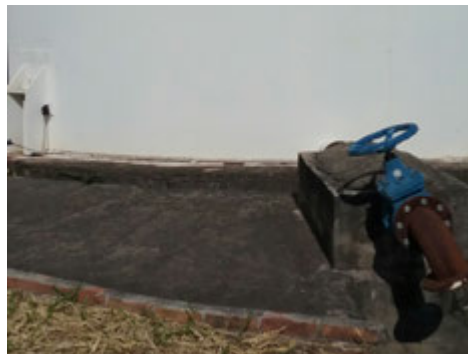
**Imagem(7)**

**Descrição(7):** Tubulação de saída com registro para a distribuição

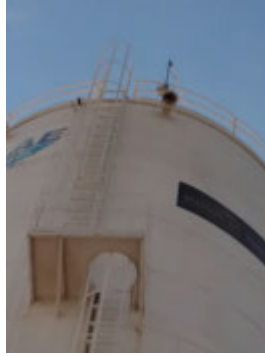
**Item 6.9**

**Item 6.9:** Inexistência de telas de proteção contra entrada de insetos e pequenos animais nas tubulações de ventilação (Art. 5.14 da NBR 12217/1994). Prazo: Imediato

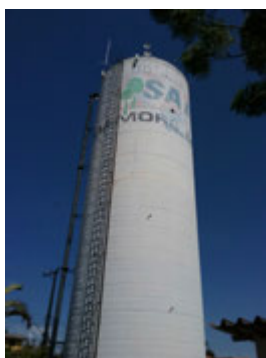
**Imagem(1)**

**Descrição(1):** Vista geral do Reservatório

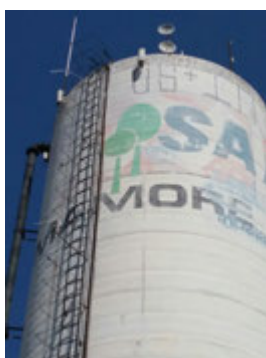
**Imagem(2)**

**Descrição(2):** Escada de acesso à cobertura do Reservatório com guarda corpos de proteção e tubulação de alimentação

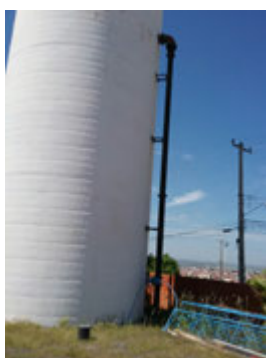
**Imagem(3)**

**Descrição(3):** Tubulação de saída para a distribuição de água para o bairro

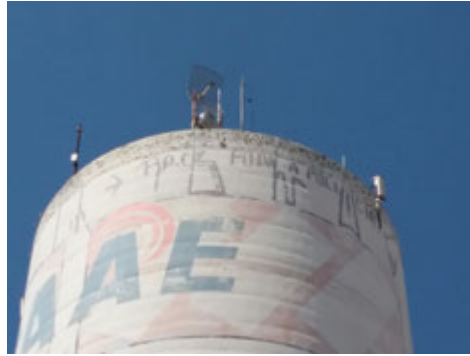
**Imagem(4)**

**Descrição(4):** Detalhes dos equipamentos de pára-raios na cobertura

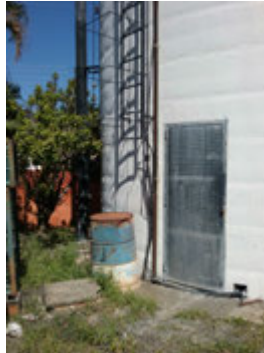
**Imagem(5)**

**Descrição(5):** Detalhes da base do Reservatório com a porta de entrada ao almoxarifado em baixo do Reservatório e tubulação de extravasor

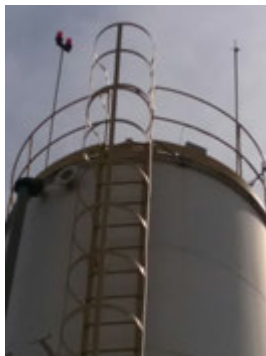
**Imagem(2)**

**Descrição(2):** Detalhes dos equipamentos tais como: Pára-raios, sinalizador noturno, escada metálica de acesso à cobertura, com guarda-corpos de proteção inclusive na cobertura. Tubulação de extravasão e de ventilação sem tela de proteção contra a entrada de insetos e pequenos animais e tubulação de alimentação

**Item 6.9:** Inexistência de telas de proteção contra entrada de insetos e pequenos animais nas tubulações de ventilação (Art. 5.14 da NBR 12217/1994). Prazo: Imediato

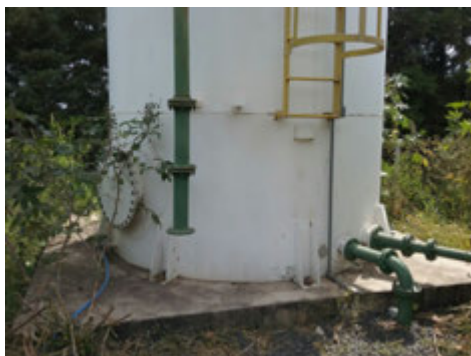
**Imagem(3)**

**Descrição(3):** Detalhes dos equipamentos na base do reservatório tais como tampa de inspeção, tubulação extravasora, de distribuição e de alimentação da EEAT situada ao lado que recalca água para o Reservatório misto (Elevado e Apoiado) Golf 2.

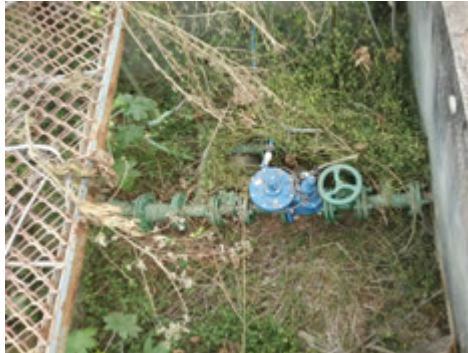
**Imagem(5)**

**Descrição(5):** Caixa de inspeção com registros e válvulas de fechamento automatizado das vazões de alimentação do Reservatório

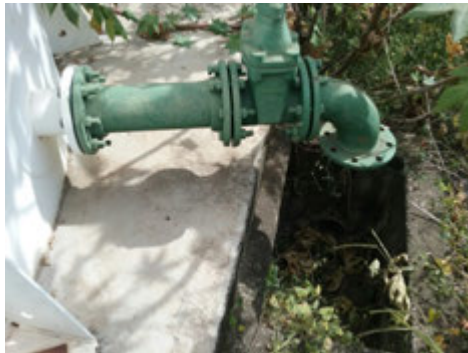
**Imagem(7)**

**Descrição(7):** Detalhe da tubulação de descarga de fundo com registro

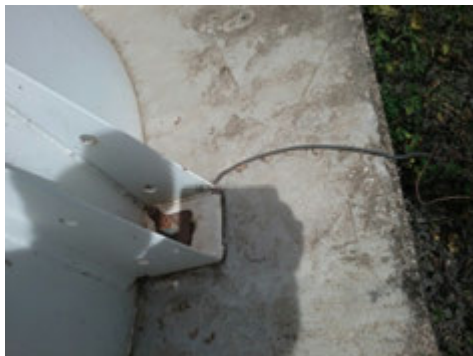
**Imagem(8)**

**Descrição(8):** Detalhe de um dos parafusos de fixação do reservatório metálico na base de concreto armado e do cabo de aterramento do pára-raios

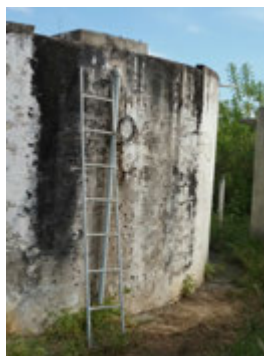
**Imagem(3)**

**Descrição(3):** Detalhes da escada metálica de acesso à cobertura do Reservatório, da tubulação de alimentação

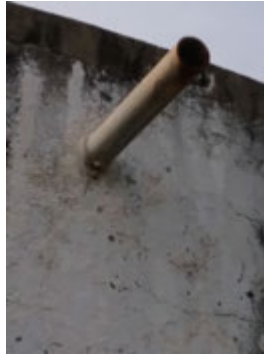
**Imagem(4)**

**Descrição(4):** Tubo extravasor sem telas de proteção contra a entrada de insetos e pequenos animais

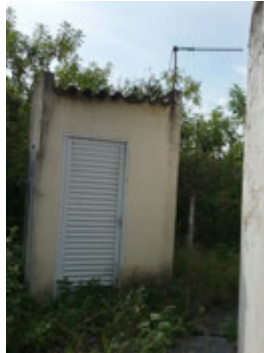
**Imagem(5)**

**Descrição(5):** Edificação que abriga o painel elétrico da telemetria de transmissão dos dados dos níveis do Reservatório

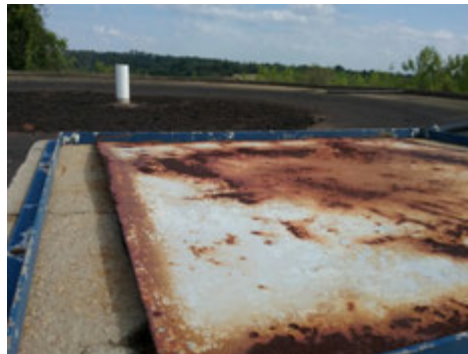
**Imagem(6)**

**Descrição(6):** Tubulação de ventilação sem tela e tampa de inspeção em mau estado de conservação

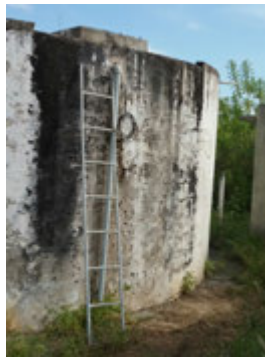
**Item 6.4**

**Existe escada de acesso ao reservatório em boas condições de uso?:** Não

**Item 6.4:** Existência de locais sem guarda-corpos ou escadas em situação inadequada (Art. 5.16 da NBR 12217/1994). Prazo: Em até 180 dias

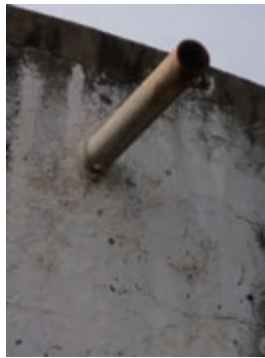
**Item 6.9**

**Item 6.9:** Inexistência de telas de proteção contra entrada de insetos e pequenos animais nas tubulações de ventilação (Art. 5.14 da NBR 12217/1994). Prazo: Imediato

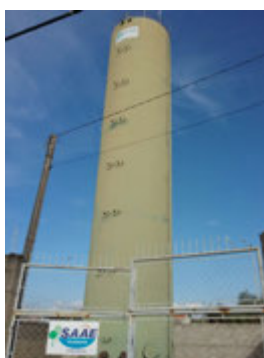
**Imagem(1)**

**Descrição(1):** Vista geral e o detalhe do tubo extravasador sem tela de proteção contra a entrada de insetos e pequenos animais

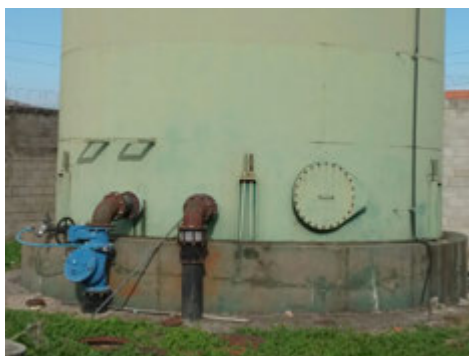
**Imagem(2)**

**Descrição(2):** Base do Reservatório com as tubulações de saída para a distribuição de água com válvula de fechamento automático e outra de descarga de fundo

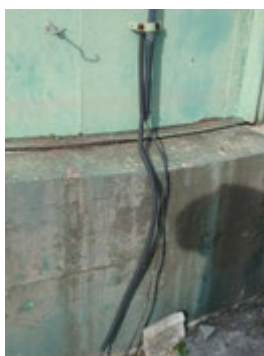
**Imagem(3)**

**Descrição(3):** Cabo do aterramento do pára-raios

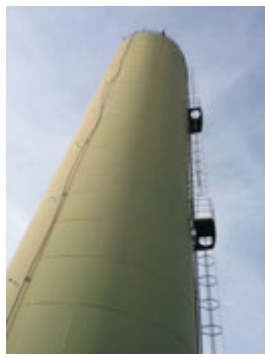
**Imagem(6)**

**Descrição(6):** Cabo elétrico do medidor de nível superior e transmissão de dados por telemetria

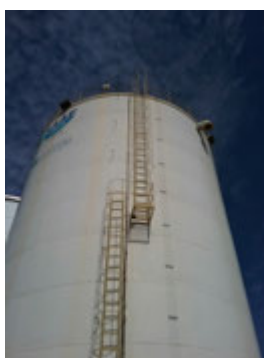
**Imagem(1)**

**Descrição(1):** Escada de acesso à cobertura do Reservatório com guarda corpos de proteção e tubulação do extravasor sem tela de proteção contra a entrada de insetos e pequenos animais

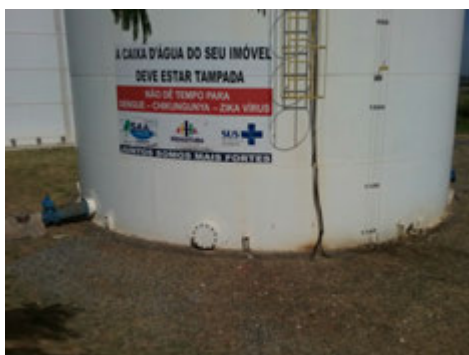
**Imagem(3)**

**Descrição(3):** Base do Reservatório com a tubulação de saída e tampa de inspeção e cabo de aterramento do pára-raios

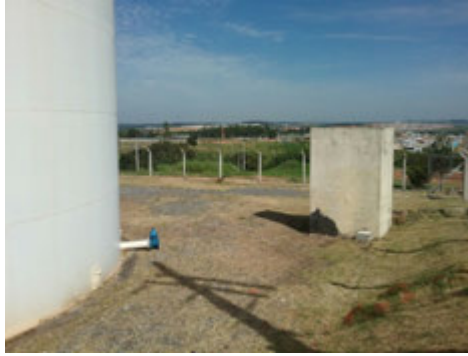
**Imagem(4)**

**Descrição(4):** Tubulação de descarga de fundos e edificação para abrigo do painel elétrico de comando da telemetria de dados de níveis do Reservatório

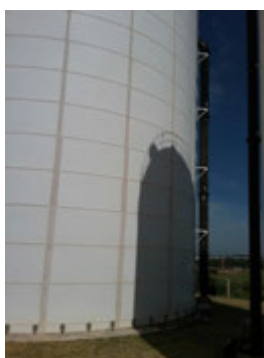
**Imagem(2)**

**Descrição(2):** Detalhes do reservatório aparafusado sobre uma base de concreto armado e detalhe da tubulação do extravasor

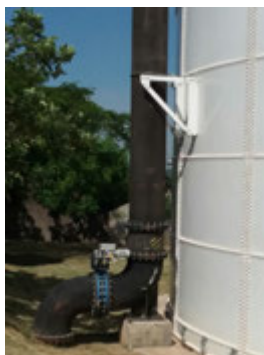
**Imagem(3)**

**Descrição(3):** Detalhe da tubulação de alimentação com uma válvula de fechamento de registro automatizada

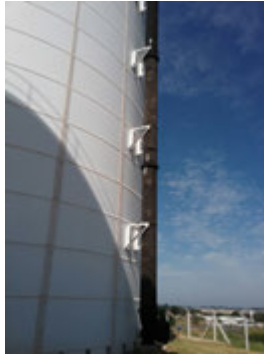
**Imagem(4)**

**Descrição(4):** Detalhe da tubulação extravasora

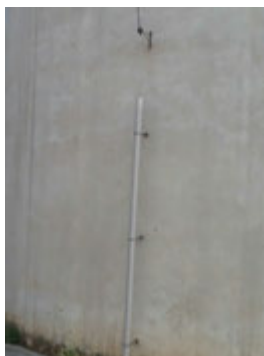
**Imagem(1)**

**Descrição(1):** Tubulação e cabo terra do pára-raios arreventados

**Informações complementares:** Existe o pára-raios, porém não funciona, pois o cabo de aterramento encontra-se arrebitado.

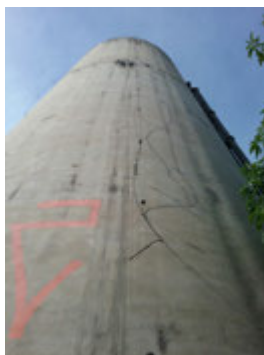
**Imagem(2)**

**Descrição(2):** Cabo terra do pára-raios arreventado

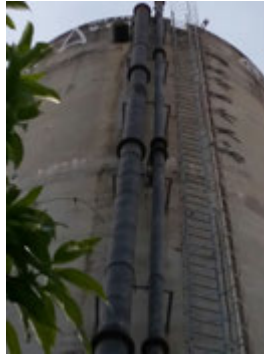
**Imagem(4)**

**Descrição(4):** Tubulações de alimentação, extravasor sem tela de proteção contra a entrada de insetos e pequenos animais e escada de acesso à cobertura do Reservatório com guarda corpos de proteção. Malha do cabo terra do pára-raios arrebitado e não funciona

**Item 6.9:** Inexistência de telas de proteção contra entrada de insetos e pequenos animais nas tubulações de ventilação (Art. 5.14 da NBR 12217/1994). Prazo: Imediato

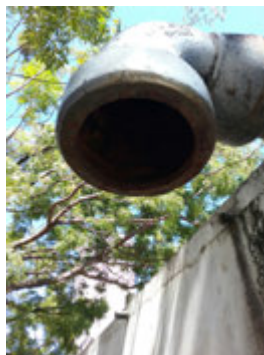
**Imagem(7)**

**Descrição(7):** Detalhe de um dos tubos extravasores das células do Reservatório semienterrado sem a tela de proteção contra a entrada de insetos e pequenos animais

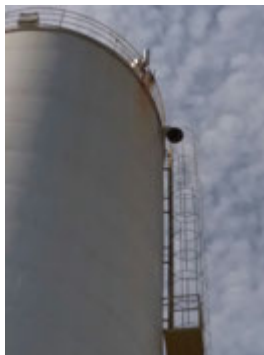
**Imagem(2)**

**Descrição(2):** Detalhes do tubo extravasador sem tela de proteção e da escada de acesso à cobertura do Reservatório com guarda corpos de proteção e na cobertura também

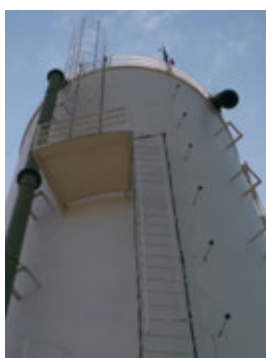
**Descrição(1):** Detalhes de alguns equipamentos obrigatórios no Reservatório tais como tubulação de alimentação e do extravasor sem tela de proteção contra a entrada de insetos e pequenos animais e escada de acesso à cobertura com guarda-corpos de proteção

**Item 6.9:** Inexistência de telas de proteção contra entrada de insetos e pequenos animais nas tubulações de ventilação (Art. 5.14 da NBR 12217/1994). Prazo: Imediato

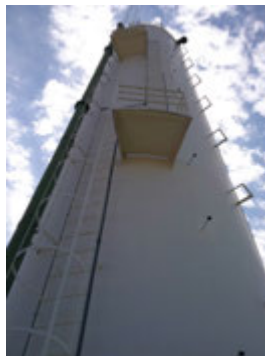
**Descrição(10):** Escada de acesso à cobertura do Reservatório com guarda corpos de proteção e tubulação de alimentação do Reservatório e tubulação de extravasor sem telas de proteção contra a entrada de insetos e pequenos animais

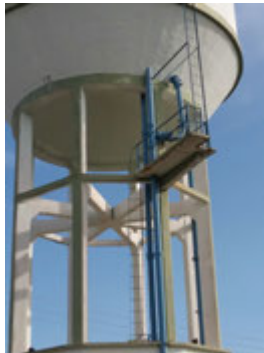
**Descrição(3):** Escada de acesso à cobertura do Reservatório desprovida de guarda-corpos. Estrutura de concreto armado da base do Reservatório com detalhes das tubulações alimentação saída para a distribuição de água ,descarga de fundo e de extravasor

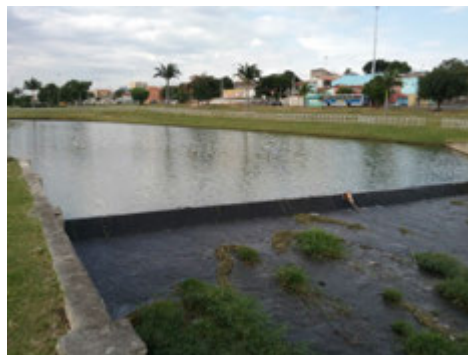
**Imagem(5)**

**Descrição(5):** vista geral do barramento com o detalhe da soleira do vertedor, com vistas de montante da barragem

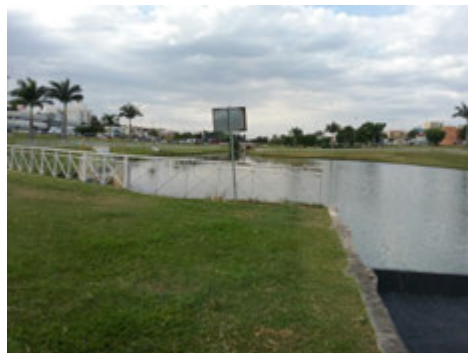
**Imagem(6)**

**Descrição(6):** Outra vista geral da barragem

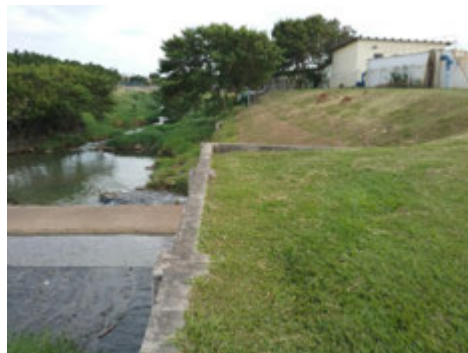
**Imagem(7)**

**Descrição(7):** Vista a jusante do vertedor da Barragem com a continuidade do canal natural do Ribeirão Barnabé

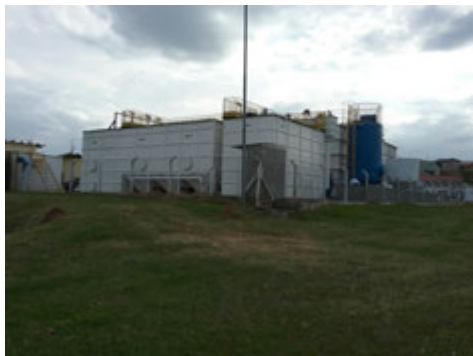
#### Imagem(8)

**Descrição(8):** Vista da ETA V onde é realizado o tratamento da água bruta captada no Barramento próximo a mesma.

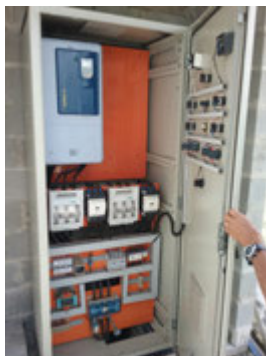
#### Imagem(9)

**Descrição(9):** Vista do interior do Painel de Comando elétrico dos conjuntos motobombas submersos da captação

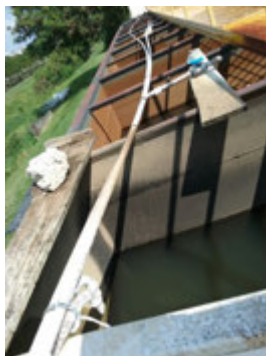
**Imagem(2)**

**Descrição(2):** Detalhe de um dos dosadores de produtos químicos no decantador

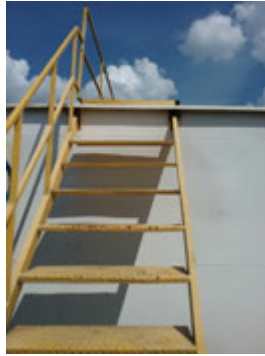
**Imagem(3)**

**Descrição(3):** escada metálica de acesso aos módulos de tratamento da ETA V, também com corrimão apenas em um dos lados

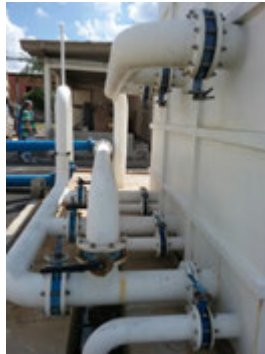
**Imagem(4)**

**Descrição(4):** Manifold para as manobras e operações de tratamento da água em um dos módulos de tratamento dos 3 módulos existentes na ETA V

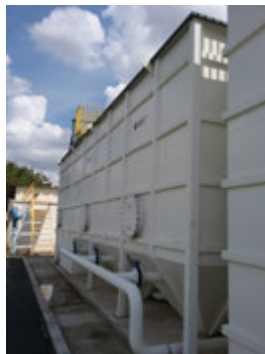
**Imagem(5)**

**Descrição(5):** Parede lateral de um dos módulos de tratamento.

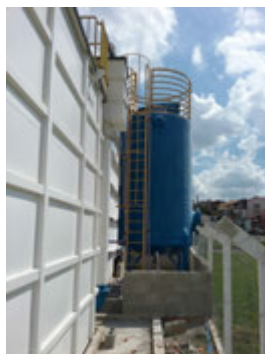
**Imagem(6)**

**Descrição(6):** Reservatório de produto químico para a dosagem no tratamento nos diversos módulos da ETA V

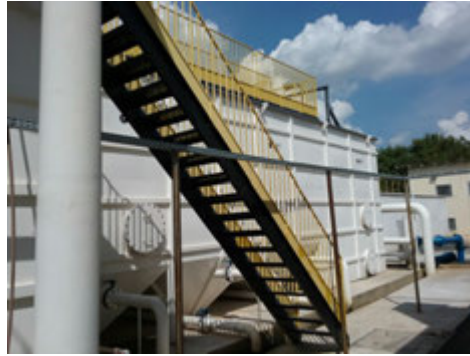
**Imagem(7)**

**Descrição(7):** Outra escada de acesso a outro módulo de tratamento

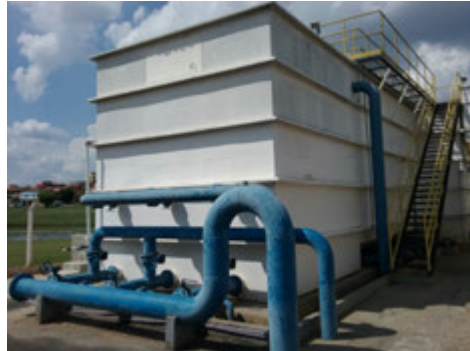
**Imagem(8)**

**Descrição(8):** Vista geral do 2º módulo de tratamento com as tubulações, registros de manobras das operações do tratamento de água

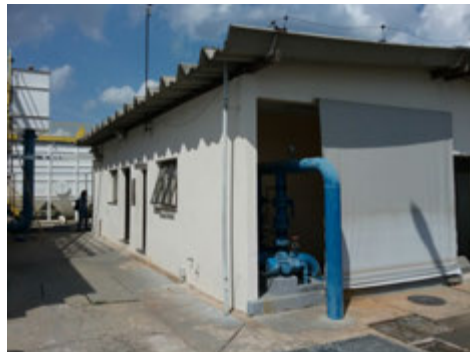
**Imagem(9)**

**Descrição(9):** Edifício com o laboratório de análises físico-químicas e bacteriológicas de controle do processo de tratamento da ETA V

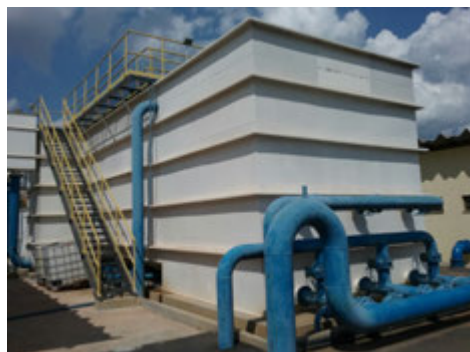
**Imagem(10)**

**Descrição(10):** Vista geral do 3 módulo de tratamento de água da ETA V

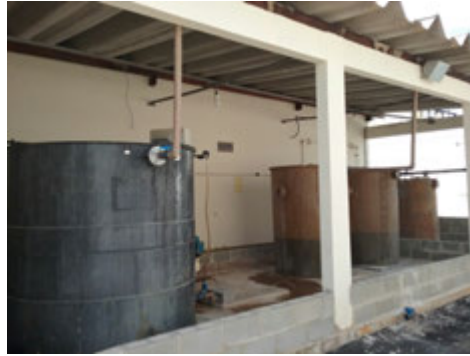
**Imagem(11)**

**Descrição(11):** Tanques com os diversos produtos químicos e respectivas bombas dosadoras para aplicações nos 03 (três) módulos de tratamentos modulares da ETA V

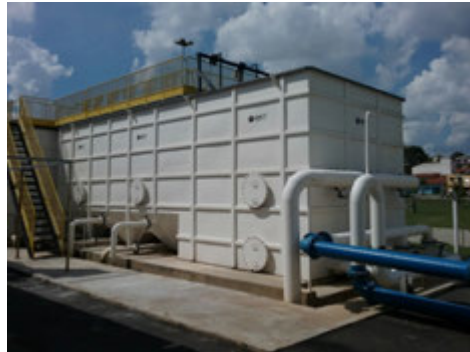
**Imagem(12)**

**Descrição(12):** Vista geral de um dos módulos de tratamento de água

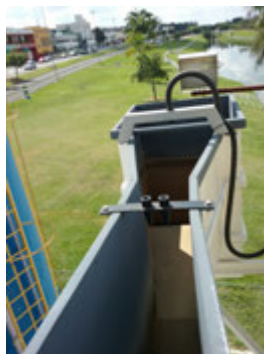
**Imagem(13)**

**Descrição(13):** Calha Parshall na entrada da água bruta em um dos módulos da ETA V e ao fundo a barragem do manancial Ribeirão do Barnabé onde está localizada a Captação superficial

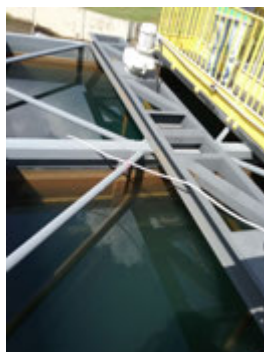
**Imagem(14)**

**Descrição(14):** Misturadores mecanizados

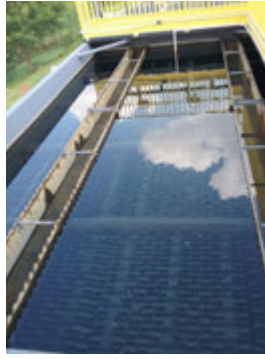
**Imagem(15)**

**Descrição(15):** Decantadores com enchimentos de colméias

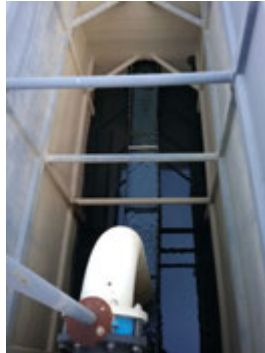
**Imagem(16)**

**Descrição(16):** Saída da água tratada para a EEAT - local

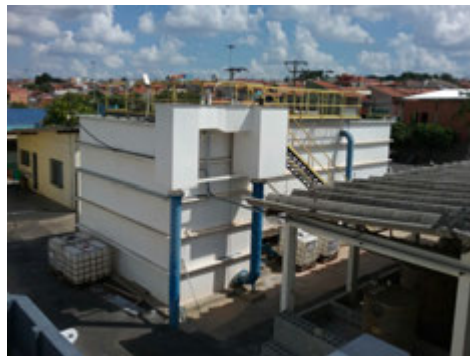
**Imagem(17)**

**Descrição(17):** Outra vista geral de um dos módulos de tratamento

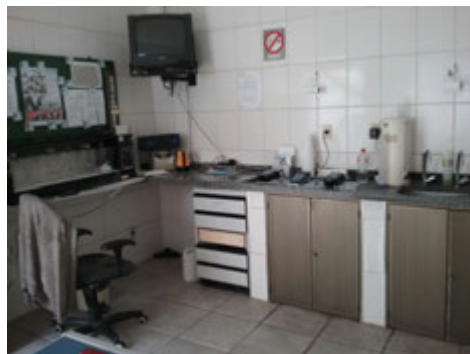
**Imagem(18)**

**Descrição(18):** Laboratório de análises físico-químicas e bacteriológicas do controle do processo de tratamento de água

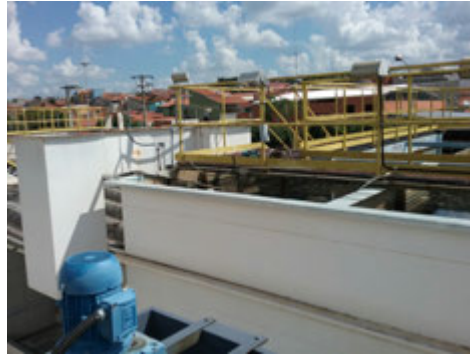
**Imagem(19)**

**Descrição(19):** Vista por sobre as coberturas dos diversos módulos de tratamento

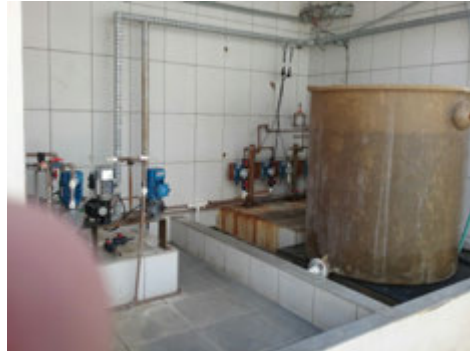
**Imagem(20)**

**Descrição(20):** Reservatórios de produtos químicos e bombas dosadoras para a aplicação nos tratamentos da água nos diversos módulos da ETA V

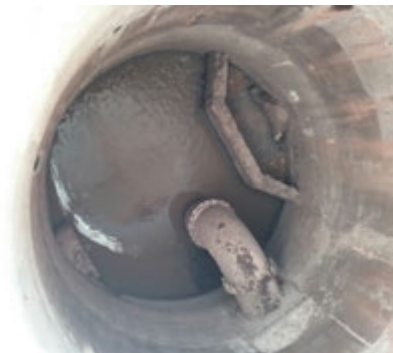
**Imagens(1)**

**Descrição:** Poço de Entrada do esgoto bruto na EEE, antes do tratamento preliminar das grades mecanizadas, desarenadores e poço de sucção dos conjuntos motobombas afogadas.

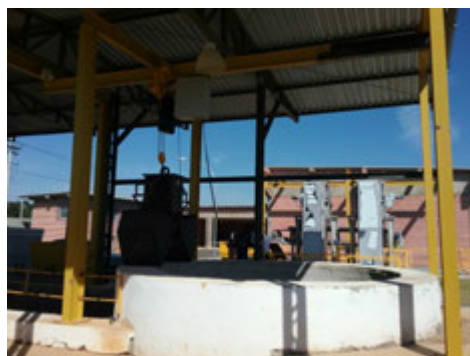
**Imagens(2)**

**Descrição:** Vista geral do poço de entrada do esgoto bruto com sistema operacional de limpeza com talha elétrica e sistema de monovia para descarregar os resíduos sólidos da limpeza do poço nas caçambas para o destino final no Aterro Sanitário.

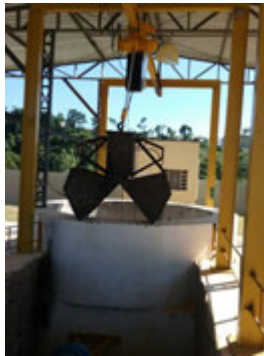
**Imagens(3)**

**Descrição:** Detalhes da monovia com a talha elétrica e a concha para a limpeza do poço

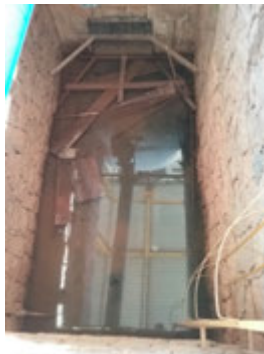
## Imagens(4)

**Descrição:** Antiga caixa de entrada Desativada

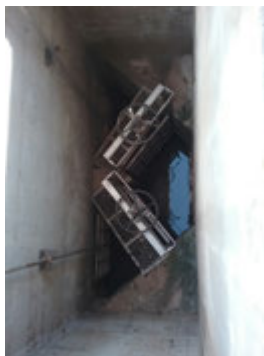
## Imagens(5)

**Descrição:** Duas comportas com grades fixas no canal de entrada do tratamento preliminar, antes da caixa com as grades mecanizadas

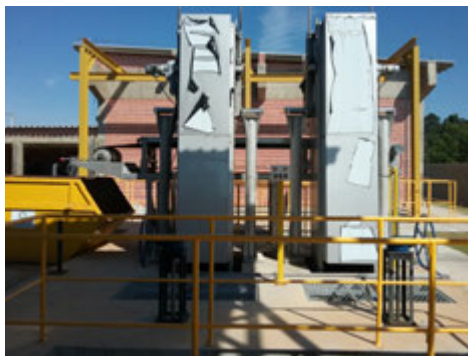
## Imagens(6)

**Descrição:** Grades mecanizadas, antes do poço de sucção dos conjuntos moto-bombas da EEEB, situado ao lado da casa de bombas, na sequência do tratamento preliminar.

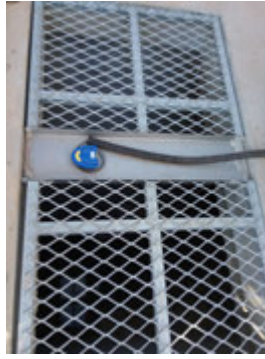
## Imagens(7)

**Descrição:** Medidor de nível ultra-sônico de acionamento da limpeza da grade mecanizada

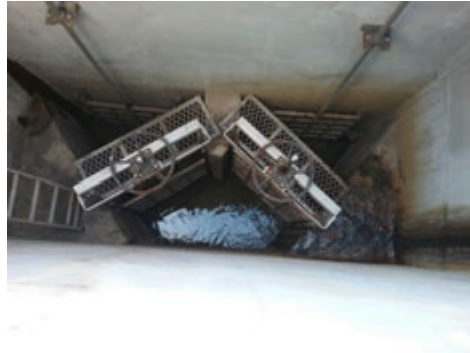
**Imagens(8)**

**Descrição:** Detalhes das comportas das grades fixas

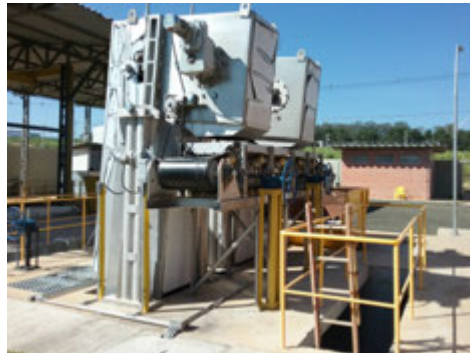
**Imagens(9)**

**Descrição:** Estrutura do canal e da caixa com as grades mecanizadas e guarda-corpos do tratamento preliminar

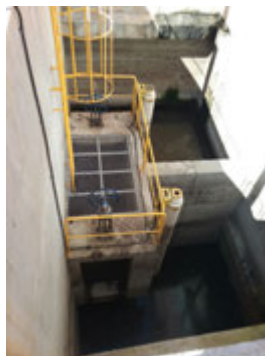
**Imagens(10)**

**Descrição:** Sensor duplo com bóia e ultra-sônico nas caixas de sucção da EEE bruto

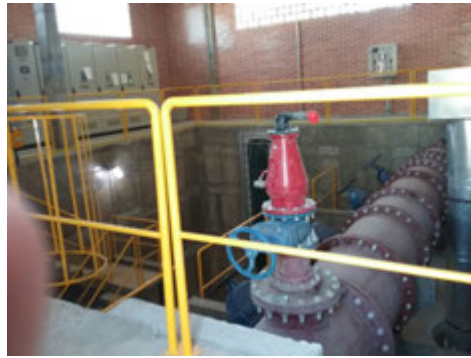
**Imagens(11)**

**Descrição:** Manifold de recalque do esgoto bruto da EEE Buruzinho à ETE Mario Araldo Candello

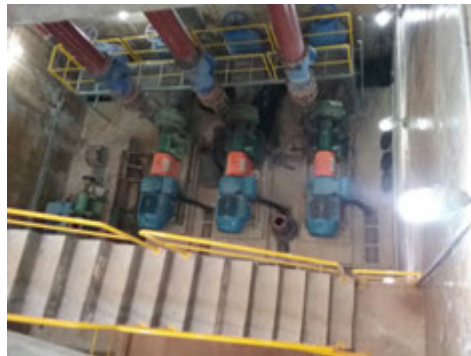
**Imagens(12)**

**Descrição:** Conjuntos moto-bombas afogadas no fundo do poço seco dentro da casa de bombas

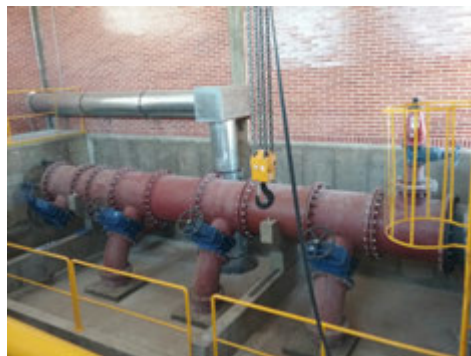
**Imagens(13)**

**Descrição:** Barrilete da tubulação de saída e recalque do esgoto bruto para a ETE

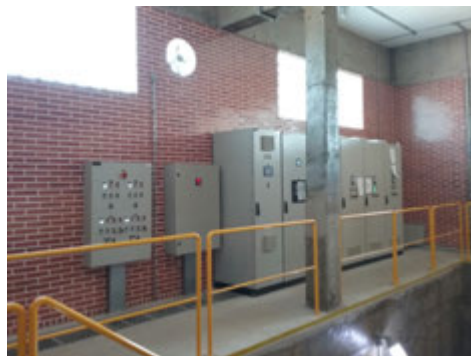
**Imagens(14)**

**Descrição:** Painéis elétricos de comando dos conjuntos moto-bombas

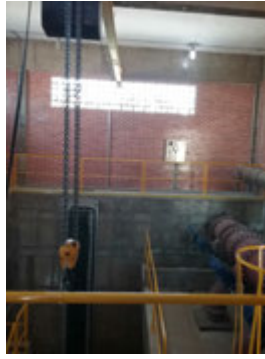
**Imagens(15)**

**Descrição:** Monovia com talha elétrica e detalhes dos guarda-corpos nas passarelas ao redor do poço seco da EEEB

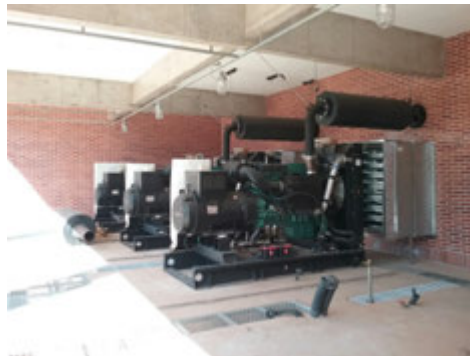
## Imagens(16)

**Descrição:** Casa de geradores de energia elétrica à diesel

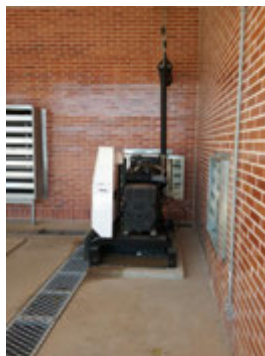
## Imagens(17)

**Descrição:** Outro gerador de energia elétrica à diesel menor que os demais existentes no local, somando um total de 4 Geradores de Energia

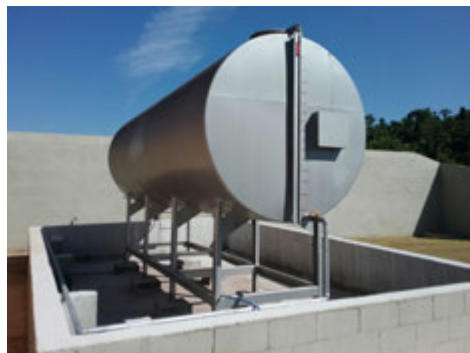
## Imagens(18)

**Descrição:** Tanque reserva de combustível diesel que até o presente momento não precisou entrar em funcionamento, pois os tanques dos próprios geradores tem sido suficientes para o atendimento e autonomia dos mesmos.

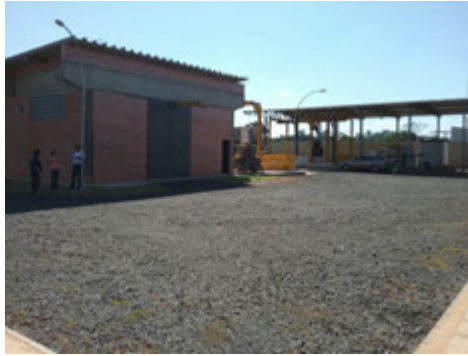
**Descrição:** Vista geral da casa de bombas e demais estruturas da EEEB Buruzinho

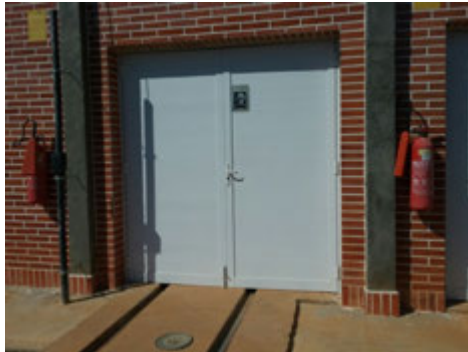
**Descrição:** Porta da cabine de entrada de energia elétrica de alta tensão e dois extintores
