**RELATÓRIO DE FISCALIZAÇÃO TÉCNICA DOS SISTEMAS DE ÁGUA E  
ESGOTO DO MUNICÍPIO DE  
PIRACICABA**

**PRESTADOR: SEMAE – SERVIÇO MUNICIPAL DE ÁGUA E ESGOTO**

**Relatório R5 – Continuação do Diagnóstico e Não Conformidades**

**Americana, fevereiro de 2016**

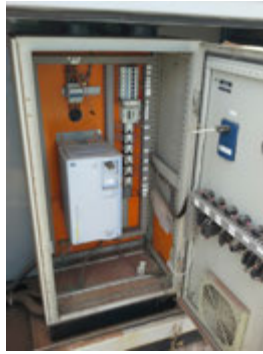
**Imagem(1)**

**Descrição(1):** Painel Elétrico de Comando do Booster

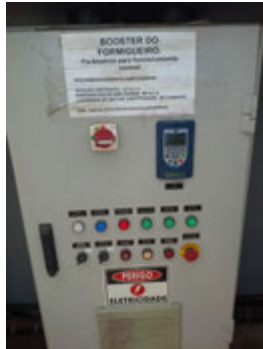
**Imagem(2)**

**Descrição(2):** Outra vista do painel de comando elétrico com detalhes dos comandos

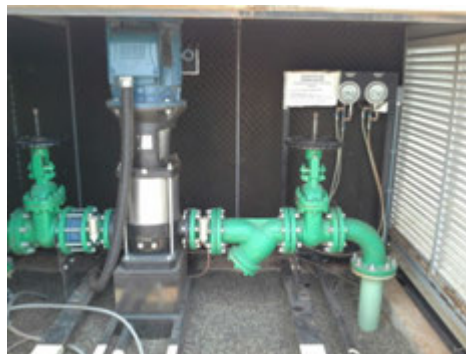
**Imagem(3)**

**Descrição(3):** Vista interna da casa de bombas modular compacta, mostrando o conjunto motobomba, barrilete da tubulação hidráulica com as válvulas e registros de manobras

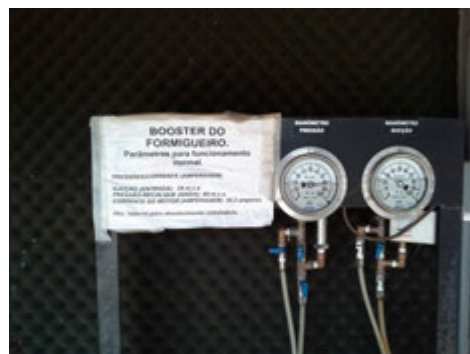
**Imagem(4)**

**Descrição(4):** Manômetros de pressão e outro de sucção

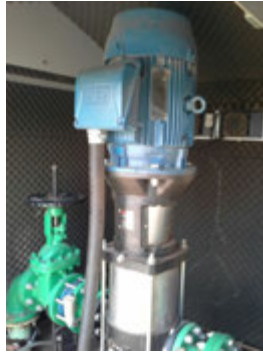
**Imagem(5)**

**Descrição(5):** Detalhe do Conjunto motobomba do Booster

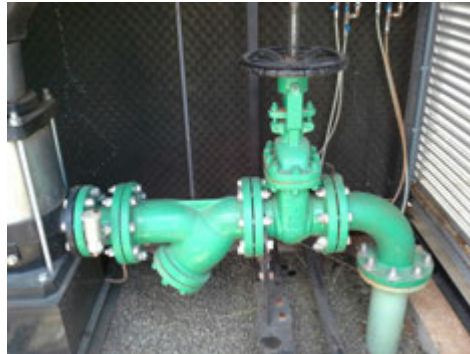
**Imagem(6)**

**Descrição(6):** Detalhe do Registro de manobras

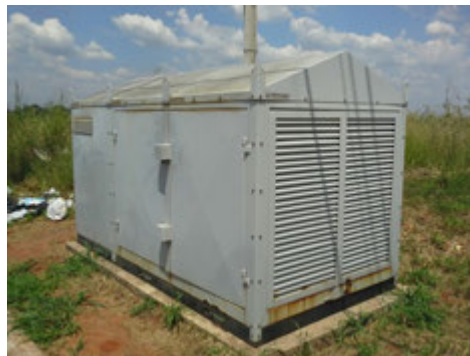
**Imagem(7)**

**Descrição(7):** Casa de bombas modular metálica que abriga o Booster

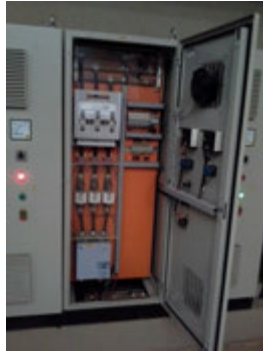
**Imagem(8)**

**Descrição(8):** Vista interna de um dos Painéis Elétricos de Comando

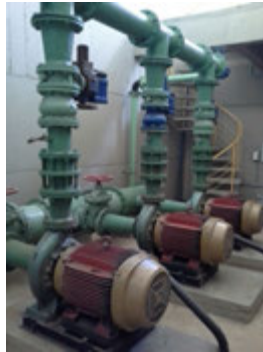
**Imagem(9)**

**Descrição(9):** Os Conjuntos motobombas da EEAT

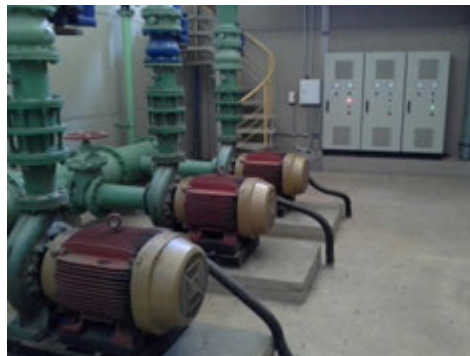
**Imagem(10)**

**Descrição(10):** Vista geral da Casa de bombas

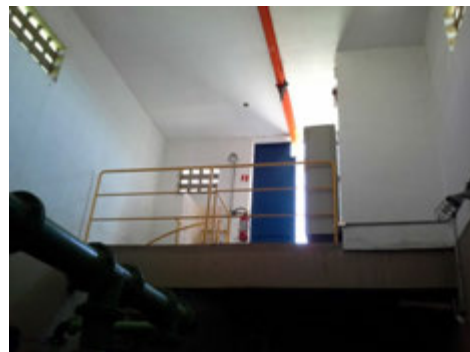
**Imagem(11)**

**Descrição(11):** Detalhes da grade de proteção, do trilho da monovia e patamar superior da casa de bombas com a porta de acesso à mesma

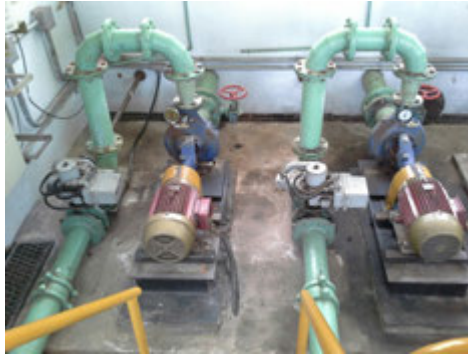
**Imagem(7)**

**Descrição(7):** EEAT - Reservatórios do Campestre- 02 Conjuntos motobombas de 25 CV cada um  
**Imagem(8)**

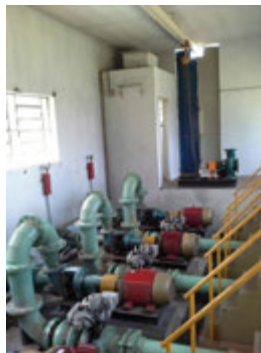
**Descrição(9):** Outra vista da Casa de bombas mostrando a acessibilidade com escadas com corrimões, boa iluminação e facilidade da monovia com talha para sacar e retirar os conjuntos motobombas para a sua manutenção

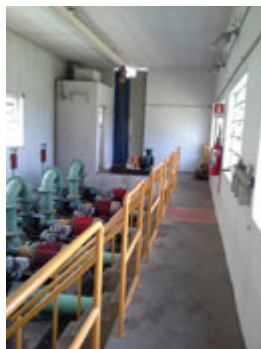
**Imagem(10)**

**Descrição(10):** Outra vista geral da Casa de bombas

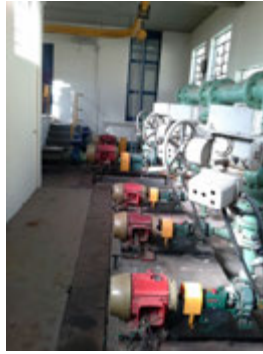
**Imagem(7)**

**Descrição(7):** Outra vista geral da Casa de bombas com 03 EEATs

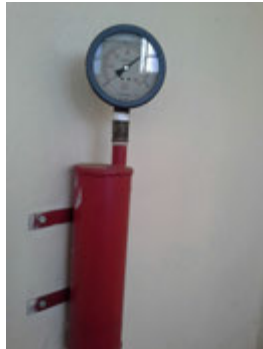
**Imagem(8)**

**Descrição(8):** Manômetro individual para cada conjunto motobomba

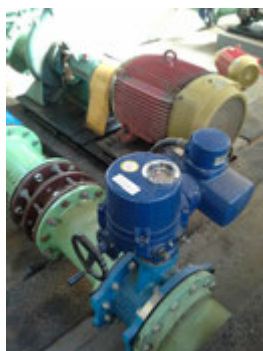
**Imagem(10)**

**Descrição(10):** Válvula automatizada de controle das vazões por telemetria

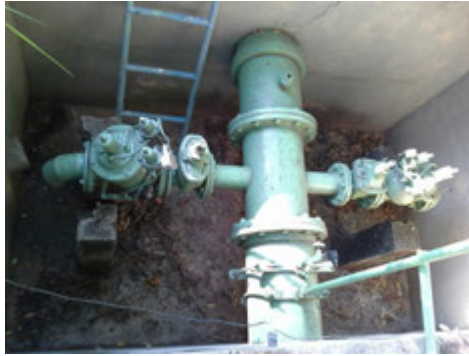
**Imagem(11)**

**Descrição(11):** Válvulas de proteção antigolpe na linha da tubulação de recalque na saída das EEATs

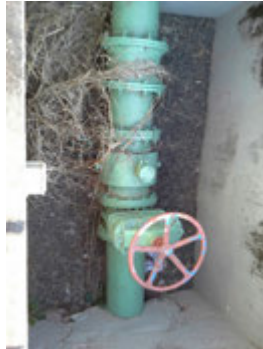
**Imagem(12)**

**Descrição(12):** Registro de manobras e válvula de retenção

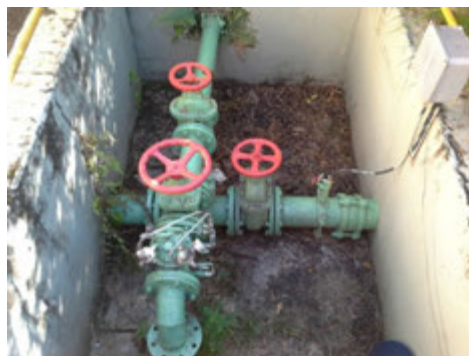
**Imagem(13)**

**Descrição(13):** Caixa de inspeção com barrilete e registros de manobras das vazões de saída.

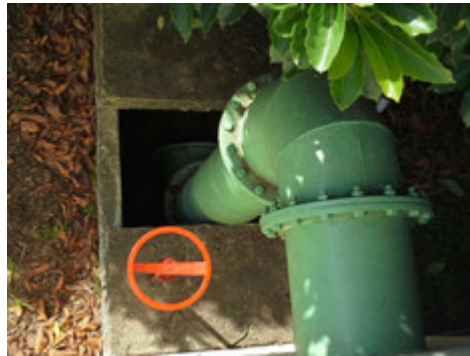
**Imagem(7)**

**Descrição(7):** Tubulação do extravasor e descarga de fundo com registro dentro da caixa de inspeção  
**Imagem(8)**

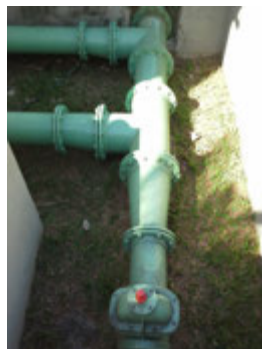
**Descrição(9):** Barrilete da tubulação de alimentação das EEATs  
**Imagem(10)**

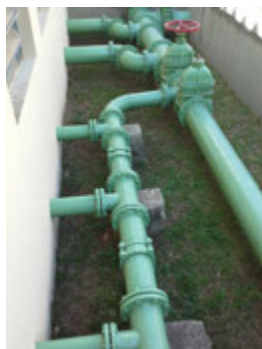
**Descrição(10):** Vista Geral do barrilete de alimentação das EEATs

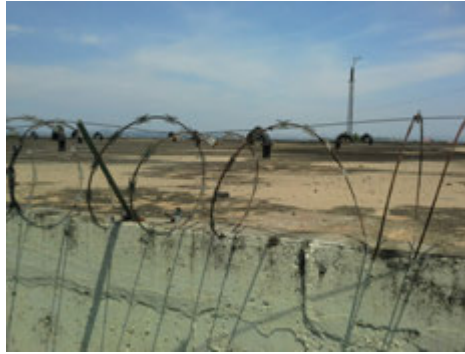
**Imagem(8)**

**Descrição(8):** Vista parcial da cobertura dos Reservatórios

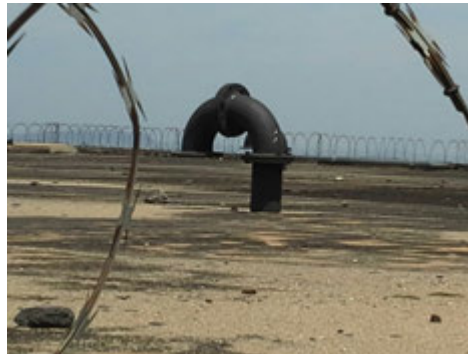
**Imagem(9)**

**Descrição(9):** Detalhe de uma tubulação de ventilação
