**RELATÓRIO DE FISCALIZAÇÃO TÉCNICA DOS SISTEMAS DE ÁGUA E  
ESGOTO DO MUNICÍPIO DE  
RIO DAS PEDRAS**

**PRESTADOR: SERVIÇO AUTÔNOMO DE ÁGUA E ESGOTO - SAAE**

**Relatório R5 – Não Conformidades**

**Americana, abril de 2016**

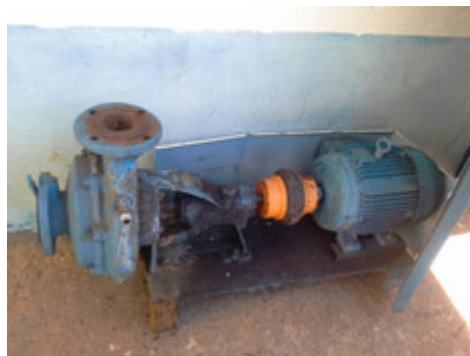
**Imagem(7)**

**Descrição(7):** Conjunto motobomba retirada e substituída no almoxarifado

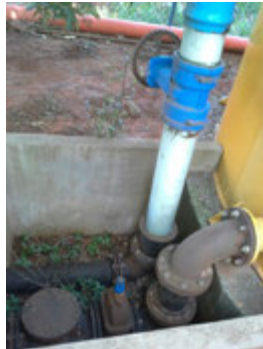
**Imagem(9)**

**Descrição(9):** Detalhe do barrilete de recalque com válvula de retenção e registros e da tubulação de saída para alimentação de um ramal de distribuição

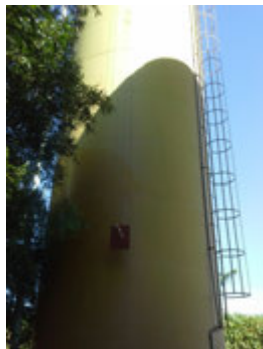
**Imagem(11)**

**Descrição(11):** Detalhe da escada metálica de acesso à cobertura do Reservatório com guarda corpos
