**RELATÓRIO DE FISCALIZAÇÃO TÉCNICA DOS SISTEMAS DE ÁGUA E
ESGOTO DO MUNICÍPIO DE
SALTO**

**PRESTADOR: SERVIÇO AUTÔNOMO DE ÁGUA E ESGOTO DE SALTO – SAAE e
SANESALTO Saneamento**

Relatório R5 – Continuação do Diagnóstico e Não-Conformidades

Americana, julho de 2016

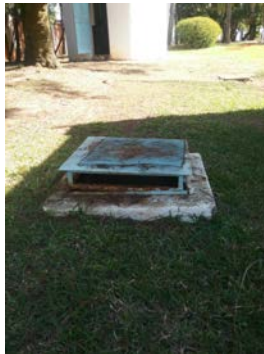
Item 6.9

Item 6.9: Inexistência de telas de proteção contra entrada de insetos e pequenos animais nas tubulações de ventilação (Art. 5.14 da NBR 12217/1994). Prazo: Imediato

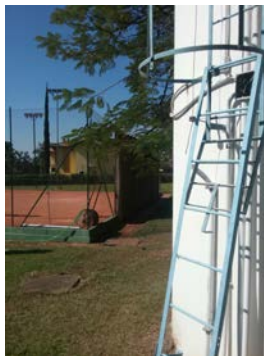
Item 6.1

Item 6.1: A área não está devidamente cercada (Art. 5.16.8 da NBR 12217/1994). Prazo: Em até 180 dias

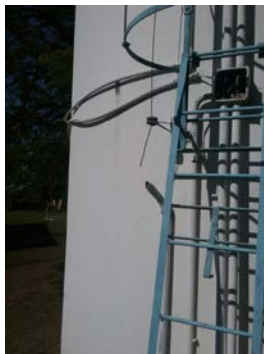
Item 6.7

Item 6.7: Inexistência de pára-raios em reservatórios elevados (Art. 5.16.7 da NBR 12217/1994). Prazo: Em até 180 dias

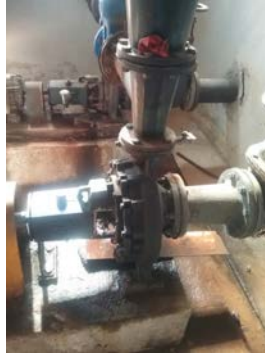
Item 4.7

Item 4.7: Drenagem inadequada de água de lubrificação de gaxetas (Art. 5.5.2.1 da NBR 12214/1992).
Prazo: Em até 180 dias

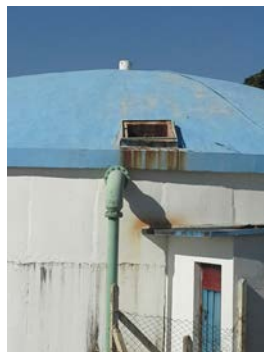
Item 6.10

Item 6.10: O reservatório sem tampas de inspeção em boas condições (Art. 5.13 da NBR 12217/1994). Prazo: Imediato

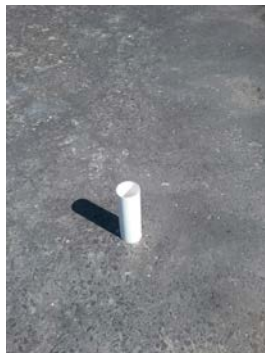
Item 6.9

Item 6.9: Inexistência de telas de proteção contra entrada de insetos e pequenos animais nas tubulações de ventilação (Art. 5.14 da NBR 12217/1994). Prazo: Imediato

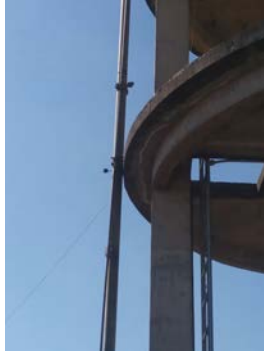
Item 6.7

Item 6.7: Inexistência de pára-raios em reservatórios elevados (Art. 5.16.7 da NBR 12217/1994). Prazo: Em até 180 dias

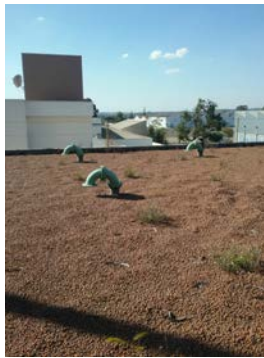
Item 6.9

Item 6.9: Inexistência de telas de proteção contra entrada de insetos e pequenos animais nas tubulações de ventilação (Art. 5.14 da NBR 12217/1994). Prazo: Imediato

Informações complementares: Recomendação: Retirar plantas da cobertura

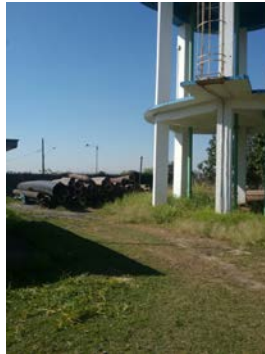
Descrição(2): Detalhe para disposição inadequada de material de construção

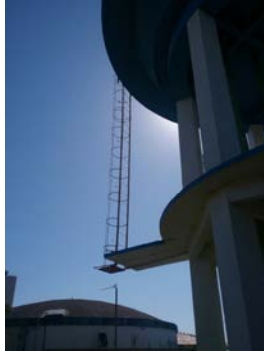
Item 6.7

Item 6.7: Inexistência de pára-raios em reservatórios elevados (Art. 5.16.7 da NBR 12217/1994). Prazo: Em até 180 dias

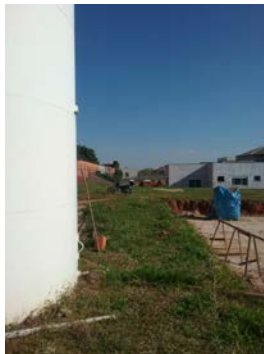
Item 6.1

Item 6.1: A área não está devidamente cercada (Art. 5.16.8 da NBR 12217/1994). Prazo: Em até 180 dias

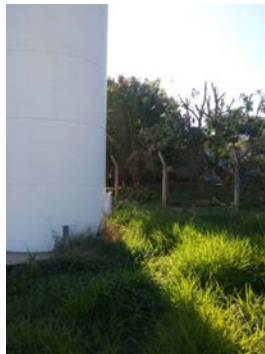
Imagem(2)

Descrição(2): Detalhe para grama alta no entorno

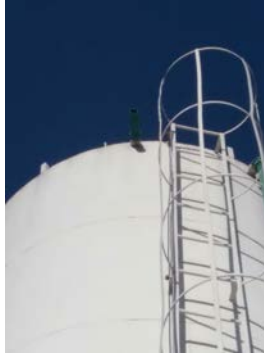
Item 6.9

Item 6.9: Inexistência de telas de proteção contra entrada de insetos e pequenos animais nas tubulações de ventilação (Art. 5.14 da NBR 12217/1994). Prazo: Imediato

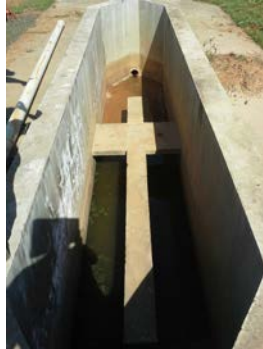
Imagem(1)

Descrição (1): Local onde serão instaladas gradeamento manual.
