**RELATÓRIO DE FISCALIZAÇÃO TÉCNICA DOS SISTEMAS DE ÁGUA E  
ESGOTO DO MUNICÍPIO DE  
SUMARÉ**

**PRESTADOR: ODEBRECHT AMBIENTAL – SUMARÉ**

**Relatório R5 – Continuação do Diagnóstico e Não- Conformidades**

**Americana, junho de 2016**

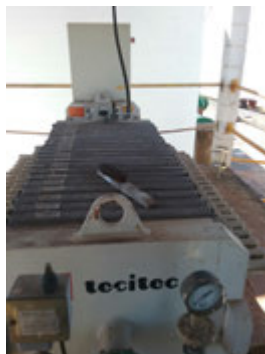
**Imagem(4)**

**Descrição(4):** Filtro Prensa - Desidratação do lodo

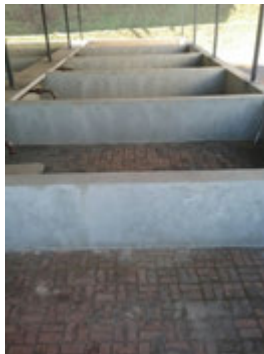
**Imagem(9)**

**Descrição(9):** Leitos de secagem de lodo. Inativos no momento da visita.
