**RELATÓRIO DE FISCALIZAÇÃO TÉCNICA DOS SISTEMAS DE ÁGUA E  
ESGOTO DO MUNICÍPIO DE  
CAMPINAS**

**PRESTADOR: SANASA - Sociedade de Abastecimento de Água e Saneamento S/A**

**Relatório R6 – Continuação do Diagnóstico e Não Conformidades**

**Americana, dezembro de 2016**

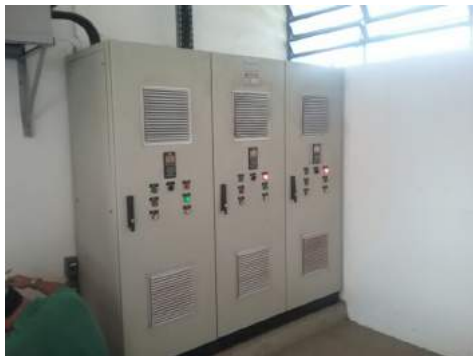
**Imagem(4)**

**Descrição(4):** Painel de comando e operação
