**RELATÓRIO DE FISCALIZAÇÃO TÉCNICA DOS SISTEMAS DE ÁGUA E  
ESGOTO DO MUNICÍPIO DE  
CAPIVARI**

**PRESTADOR: SAAE – SERVIÇO AUTÔNOMO DE ÁGUA E ESGOTO**

**Relatório R6 – Não Conformidades**

**Americana, setembro de 2016**

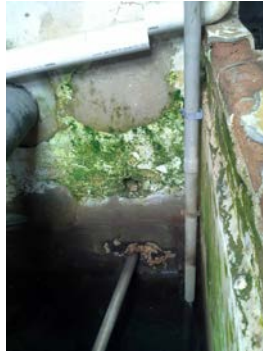
**As condições visíveis de conservação do reservatório são boas? (rachaduras, corrosão, etc):** Não  
Art. 2º da Lei Federal 11.445/2007

**Descrição(4):** Detalhe de uma das paredes do Reservatório enterrado

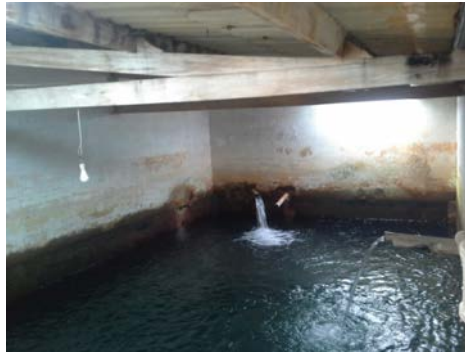
**Descrição(5):** Detalhe do telhado de cobertura do Reservatório enterrado

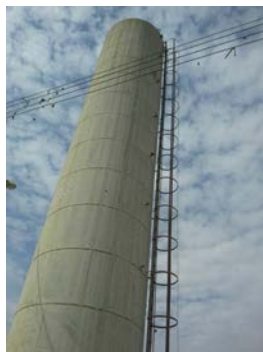
**Descrição(7):** Escada metálica de acesso à cobertura do Reservatório com guarda - corpos
