**RELATÓRIO DE FISCALIZAÇÃO TÉCNICA DOS SISTEMAS DE ÁGUA E
ESGOTO DO MUNICÍPIO DE
BROTAS**

PRESTADOR: SERVIÇO AUTÔNOMO DE ÁGUA E ESGOTO DE BROTAS – SAAEB

Relatório R6 – Continuação do Diagnóstico e Não Conformidades

Americana, setembro de 2019

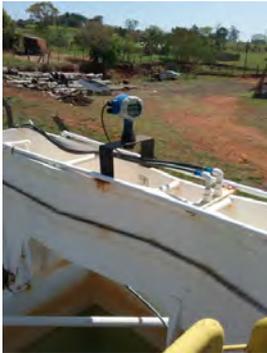
Quantidade de tubulações de entrada:	Quantidade de tubulações de entrada macromedidas:
1	1
Macromedidor(es) de entrada:	Medidores de entrada - Foto:
<input checked="" type="checkbox"/> Ultrasônico

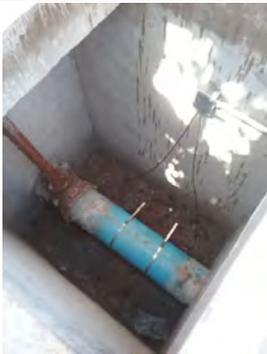
Quantidade de tubulações de saída:	Quantidade de tubulações de saída macromedidas:
1	
Macromedidor(es) de saída:	Medidores de saída - Foto:
<input checked="" type="checkbox"/> Ultrasônico
