**RELATÓRIO DE FISCALIZAÇÃO TÉCNICA DOS SISTEMAS DE ÁGUA E  
ESGOTO DO MUNICÍPIO DE  
IRACEMÁPOLIS**

**PRESTADOR: SAE – SERVIÇO DE ÁGUA E ESGOTO DE IRACEMÁPOLIS**

**Relatório R6 – Diagnóstico e Não Conformidades**

**Americana, agosto de 2016**

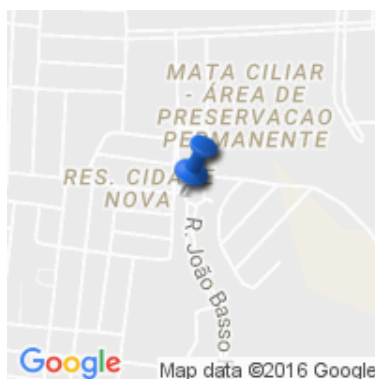
**Nome:** Campo Verde

**As condições visíveis de conservação do reservatório são boas? (rachaduras, corrosão, etc):** Sim  
Art. 2º da Lei Federal 11.445/2007

**Existem vazamentos aparentes nas instalações? :** Não  
Art. 2º da Lei Federal 11.445/2007

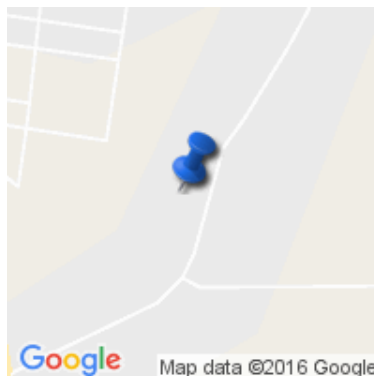
**Nome:** Residencial Paineiras

**As condições visíveis de conservação do reservatório são boas? (rachaduras, corrosão, etc):** Sim  
Art. 2º da Lei Federal 11.445/2007

**Existem vazamentos aparentes nas instalações? :** Não  
Art. 2º da Lei Federal 11.445/2007

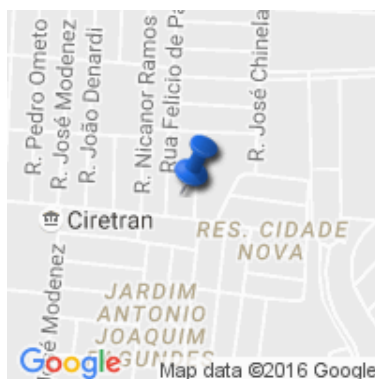
**Nome:** Cidade nova II

**As condições visíveis de conservação do reservatório são boas? (rachaduras, corrosão, etc):** Sim

**Existem vazamentos aparentes nas instalações? :** Não
