**RELATÓRIO DE FISCALIZAÇÃO TÉCNICA DOS SISTEMAS DE ÁGUA E  
ESGOTO DO MUNICÍPIO DE  
JAGUARIÚNA**

**PRESTADOR: DEPARTAMENTO DE ÁGUA E ESGOTO DE JAGUARIÚNA- DAE  
JAGUARIÚNA**

**Relatório R6 – Continuação do Diagnóstico e Não-Conformidades**

**Americana, novembro de 2016**

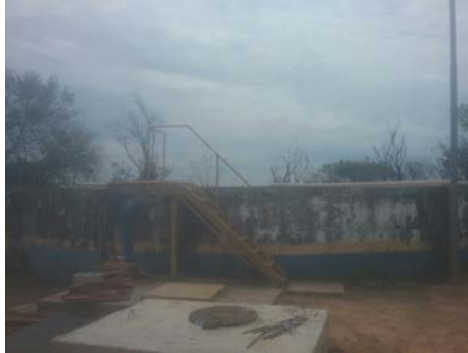
**Imagem(1)**

**Existem vazamentos aparentes nas instalações? :** Sim  
Art. 2º da Lei Federal 11.445/2007

**Descrição(1):** Vista geral do reservatório

**Item 6.3:** Existência de vazamentos aparentes nas instalações (Art. 2º da Lei Federal 11.445/2007).  
Prazo: Imediato

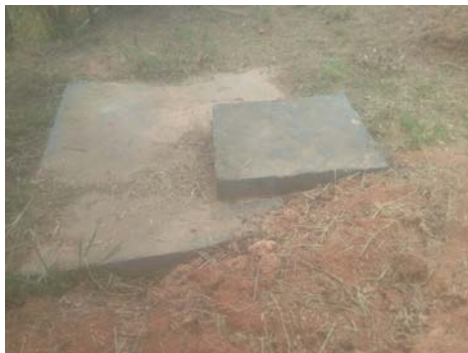
**Imagem(3)**

**Descrição(3):** Inspeção da descarga vedada

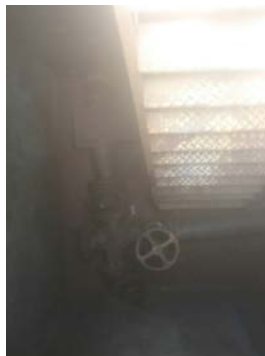
**Imagem(7)**

**Descrição(7):** Booster

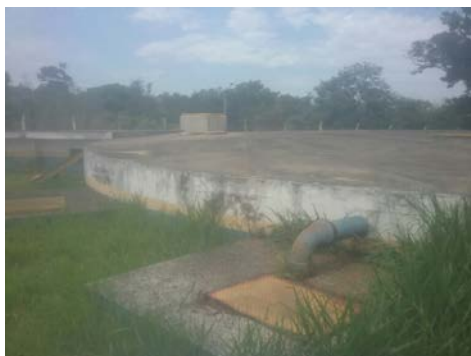
**Imagem(1)**

**Descrição(1):** Vista geral do reservatório

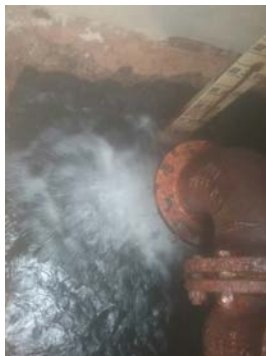
**Imagem(3)**

**Descrição(3):** Tubulação de alimentação

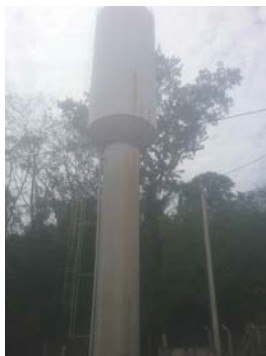
**Imagem(1)**

**As condições visíveis de conservação do reservatório são boas? (rachaduras, corrosão, etc):** Não  
Art. 2º da Lei Federal 11.445/2007

**Descrição(1):** Vista Geral do reservatório

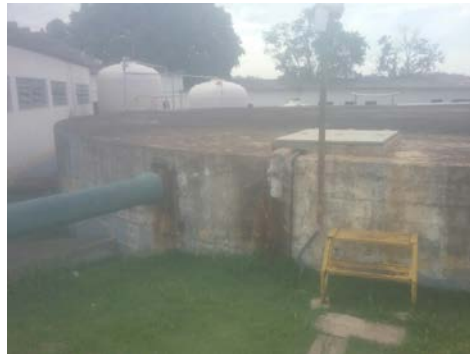
**Imagem(1)**

**Existem vazamentos aparentes nas instalações? :** Sim

**Descrição(1):** Vista geral do reservatório

**Item 6.3:** Existência de vazamentos aparentes nas instalações (Art. 2º da Lei Federal 11.445/2007).  
Prazo: Imediato

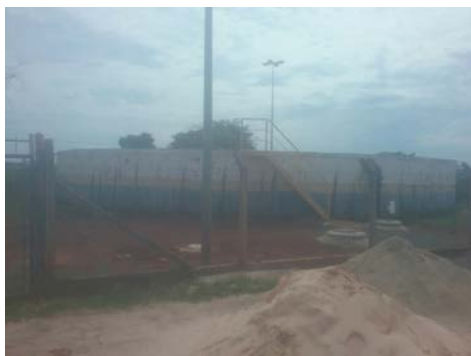
**Imagem(1)**

**As condições visíveis de conservação do reservatório são boas? (rachaduras, corrosão, etc):** Não  
Art. 2º da Lei Federal 11.445/2007

**Descrição(1):** Vista geral do reservatório

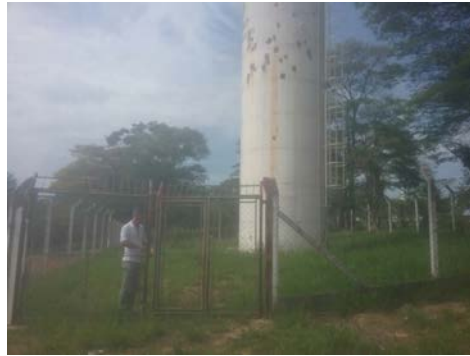
**Imagem(1)**

**Existem vazamentos aparentes nas instalações? :** Sim  
Art. 2º da Lei Federal 11.445/2007

**Descrição(1):** Vista geral do reservatório

**Item 6.3:** Existência de vazamentos aparentes nas instalações (Art. 2º da Lei Federal 11.445/2007).  
Prazo: Imediato

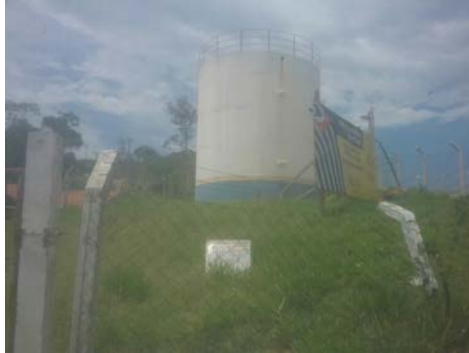
**Imagem(1)**

**As condições visíveis de conservação do reservatório são boas? (rachaduras, corrosão, etc):** Não  
Art. 2º da Lei Federal 11.445/2007

**Descrição(1):** Vista geral do reservatório
