**RELATÓRIO DE FISCALIZAÇÃO TÉCNICA DOS SISTEMAS DE ÁGUA E  
ESGOTO DO MUNICÍPIO DE  
PIRACICABA**

**PRESTADOR: ÁGUAS DO MIRANTE S.A. - AEGEA**

**Relatório R6 – Continuação do Diagnóstico e Não Conformidades**

**Americana, agosto de 2016**

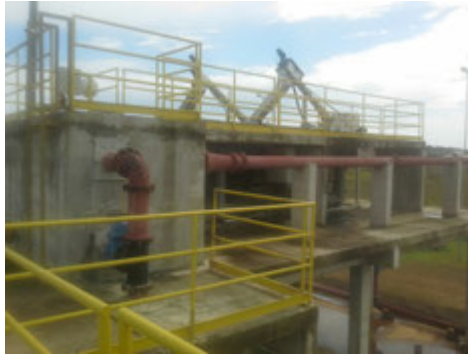
**Imagem(15)**

**Descrição(15):** Vista geral do tratamento preliminar

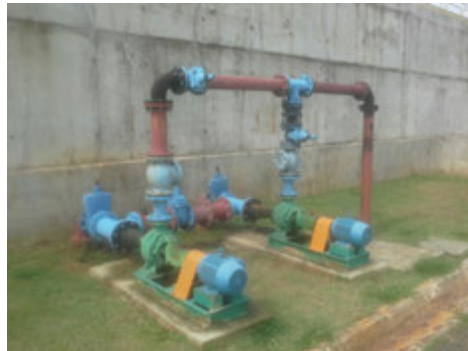
**Imagem(16)**

**Descrição(16):** Conjuntos motobombas da recirculação de lodos

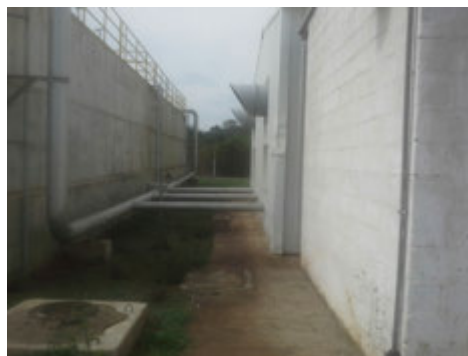
**Imagem(17)**

**Descrição(17):** Barrilete de recalque e alimentação de ar comprimido saindo da sala dos sopradores para os tanques de lodos ativados com aeração prolongada

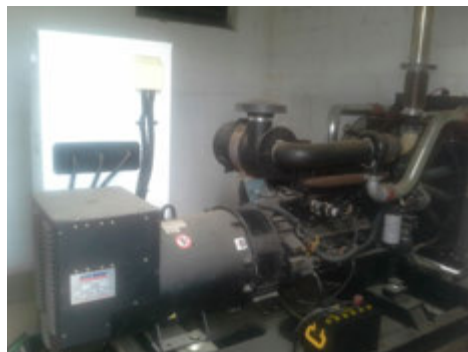
**Imagem(18)**

**Descrição(18):** Gerador de energia elétrica à diesel

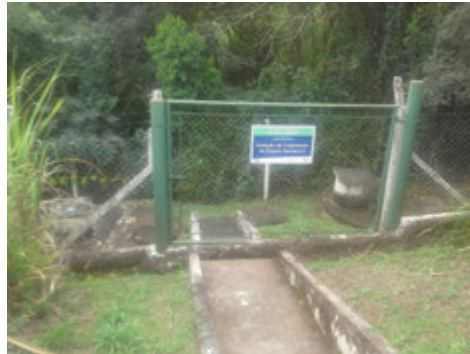
**Imagem(3)**

**Descrição(3):** Fachada da ETE com placa de identificação
