**RELATÓRIO DE FISCALIZAÇÃO TÉCNICA DO SISTEMA DE ESGOTO DO  
MUNICÍPIO DE  
SANTA BARBARA D'OESTE**

**PRESTADOR: DAE – DEPARTAMENTO DE ÁGUA E ESGOTO DE SANTA BÁRBARA  
DO OESTE**

**Relatório R6 – Continuação do Diagnóstico e Não Conformidades**

**Americana, setembro de 2016**

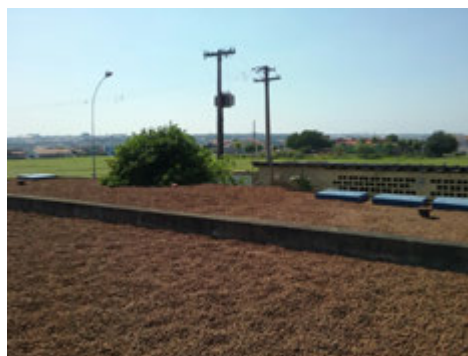
**Imagem(6)**

**Descrição(6):** Cobertura do reservatório e tampas de inspeção

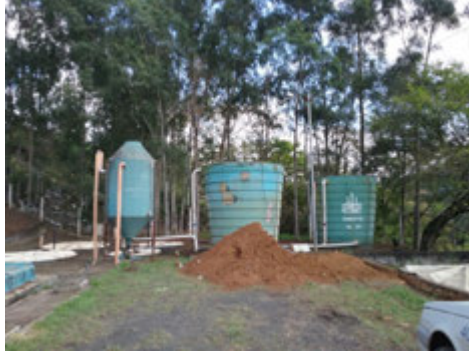
**Descrição(2):** Sistema de tratamento de lodo desativado
