**RELATÓRIO DE FISCALIZAÇÃO TÉCNICA DOS SISTEMAS DE ÁGUA E  
ESGOTO DO MUNICÍPIO DE  
SÃO PEDRO**

**PRESTADOR: SERVIÇO AUTÔNOMO DE ÁGUA E ESGOTO DE SÃO PEDRO - SAAESP**

**Relatório R6 – Não Conformidades**

**Americana, outubro de 2016**

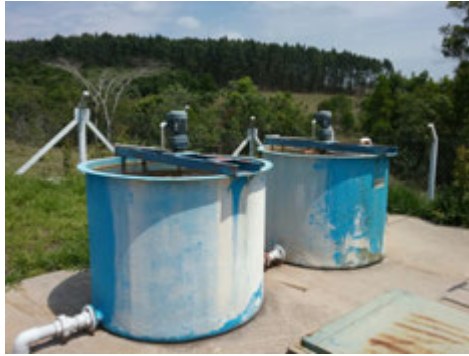
**Imagem(1)**

**Descrição(1):** Mistura rápida e floculadores mecanizados

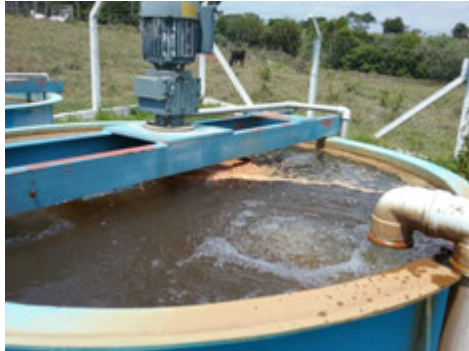
**Imagem(2)**

**Descrição(2):** Detalhe da tubulação da entrada da água bruta e formação de flocos

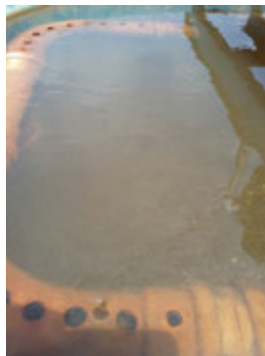
**Imagem(3)**

**Descrição(3):** Detalhe do tubo vertedouro de saída de um dos floculadores mecanizados

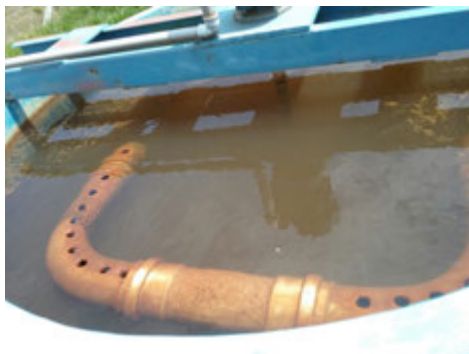
**Imagem(4)**

**Descrição(4):** Outra vista do interior e superfície de um floculador

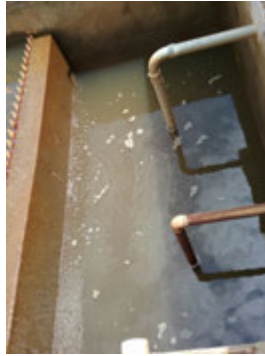
**Imagem(9)**

**Descrição(9):** Poço de sucção da água tratada, mas não filtrada, pela EEAT ao lado  
**Imagem(10)**

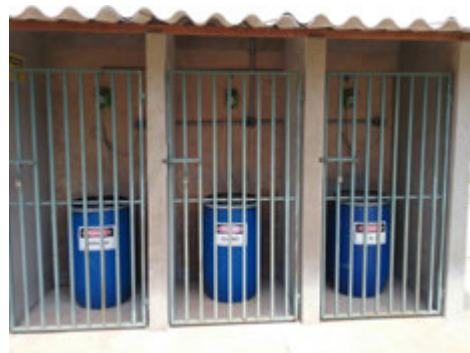
**Descrição(11):** Misturas e bombas dosadoras de barrilha, cloro e PAC  
**Imagem(12)**

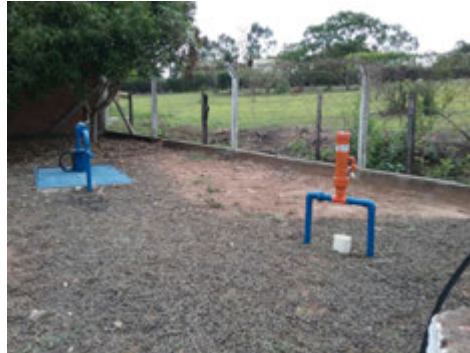
**Imagem(5)**

**Descrição(5):** Poço e dosadora de cloro com pastilhas que abastece o Reservatório

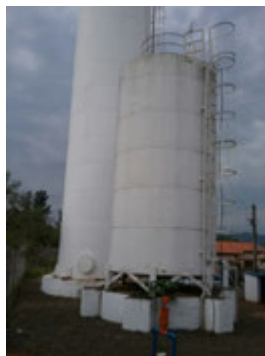
**Imagem(7)**

**Descrição(7):** Vista geral dos dois reservatórios

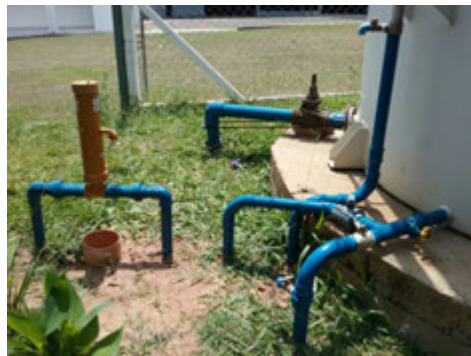
**Descrição(6):** Barriletes das tubulações na base do Reservatório  
**Imagem(7)**

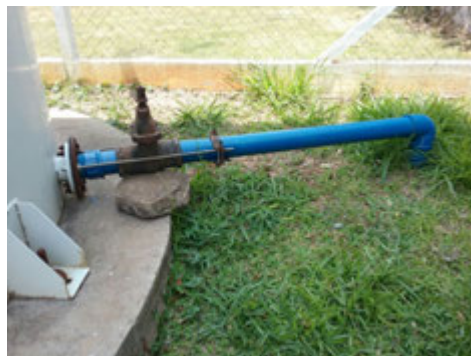
**Descrição(7):** Tubulação de saída para a distribuição
