**RELATÓRIO DE FISCALIZAÇÃO TÉCNICA DOS SISTEMAS DE ÁGUA E
ESGOTO DO MUNICÍPIO DE
SUMARÉ**

PRESTADOR: ODEBRECHT AMBIENTAL - SUMARÉ

Relatório R6 – Continuação do Diagnóstico e Não Conformidades

Americana, novembro de 2016

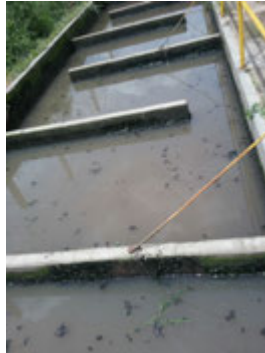
Imagem(7)

Descrição(7): Tanque de contato com o efluente tratado final com muito sólido em suspensão que são retidos por uma tela na saída do tanque e retirados com frequência

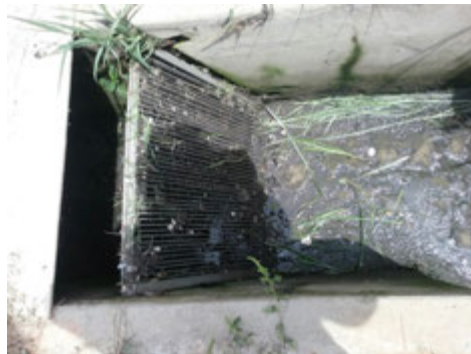
Imagem(8)

Descrição(8): Gradeamento fino que retém os sólidos em suspensão na saída do efluente tratado

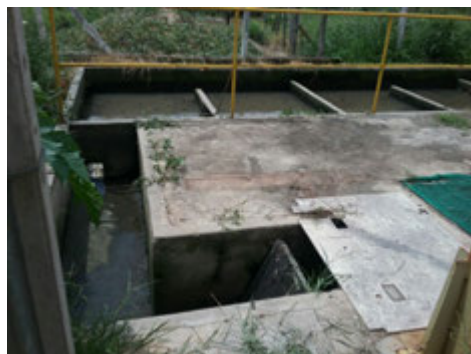
Imagem(9)

Descrição(9): Outra vista do tanque de contato

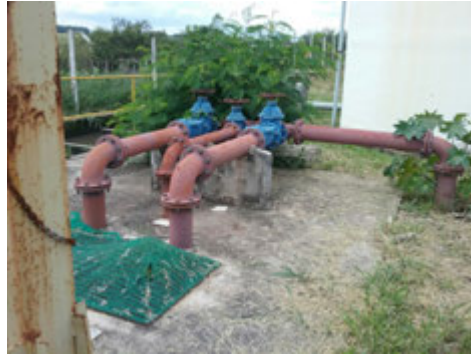
Imagem(10)

Descrição(10): EEE de lançamento do efluente tratado no emissário do Bordon II

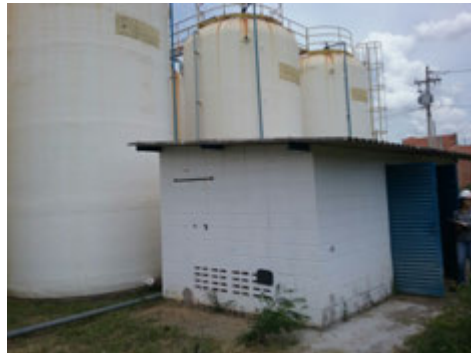
Imagem(11)

Descrição(11): Casa dos sopradores ao lado dos tanques de tratamento de esgoto

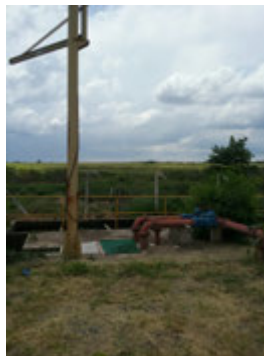
Imagem(12)

Descrição(12): Guindaste para a retirada das bombas submersas do poço

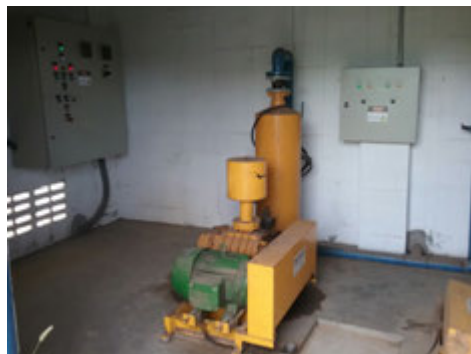
Imagem(13)

Descrição(13): Sopradores de ar comprimido

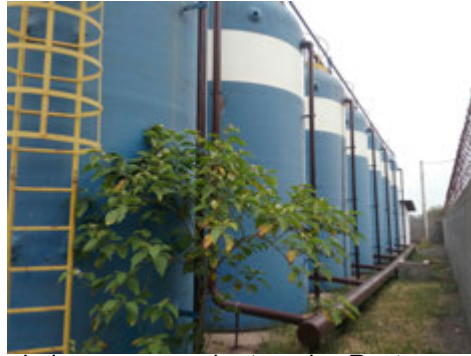
Imagem(7)

Descrição(7): Detalhe da escadaria acesso a cobertura dos Reatores e Filtros com guarda-corpos

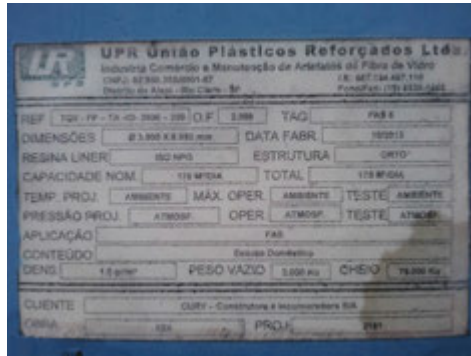
Imagem(8)

Descrição(8): Placa de identificação de um dos Filtros Biológicos com algumas características e especificações de projeto

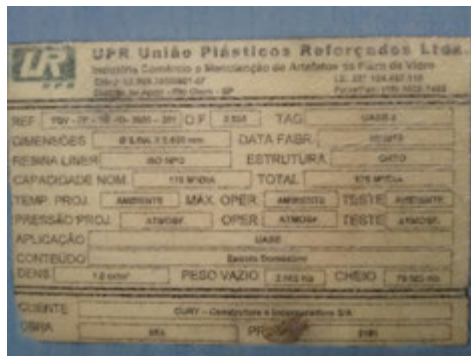
Imagem(9)

Descrição(9): Placa de identificação de um dos Reatores UASB e especificações de projeto

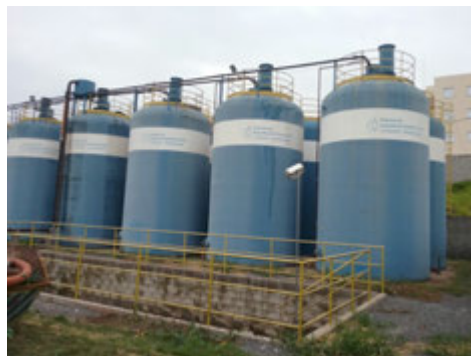
Imagem(10)

Descrição(10): Vista geral das etapas do processo de tratamento da ETE Estâncias

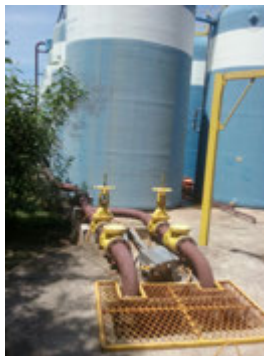
Descrição(8): EEE - Bruto após o tratamento preliminar que recalca o esgoto para os Reatores UASB.
Imagem(9)

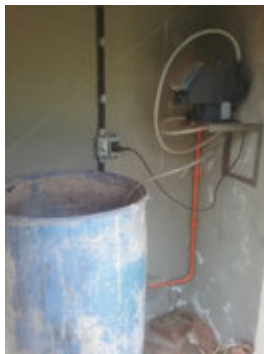
Imagem(9)

Descrição(9): Dosador de polímeros desativado, lodo retirado por caminhão limpa-fossa

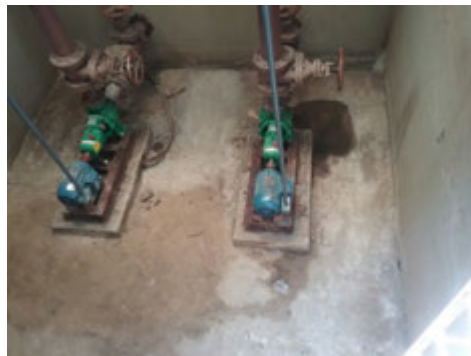
Descrição(5): Conjuntos moto-bombas na casa de bombas subterrânea
Imagem(6)

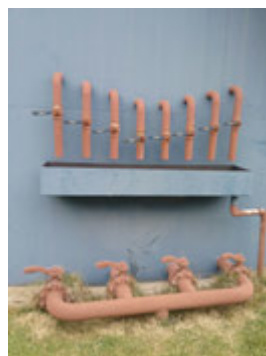
Imagem(12)

Descrição(12): Barrilete de tubulação do Reator UASB
