**RELATÓRIO DE FISCALIZAÇÃO TÉCNICA DOS SISTEMAS DE ÁGUA E  
ESGOTO DO MUNICÍPIO DE  
ANALÂNDIA**

**PRESTADOR: PREFEITURA MUNICIPAL DE ANALÂNDIA**

**Relatório R7– Continuação Diagnóstico e Não Conformidades**

**Americana, dezembro de 2017**

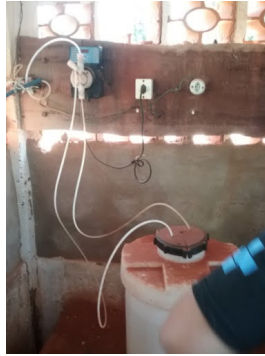
**Imagem(8)**

**Descrição(8):** Cloração da água que passa pela *Wetland*
