**RELATÓRIO DE FISCALIZAÇÃO TÉCNICA DOS SISTEMAS DE ÁGUA E  
ESGOTO DO MUNICÍPIO DE  
CAMPINAS**

**PRESTADOR: SANASA - Sociedade de Abastecimento de Água e Saneamento S/A**

**Relatório R7 – Continuação do Diagnóstico e Não Conformidades**

**Americana, julho de 2017**

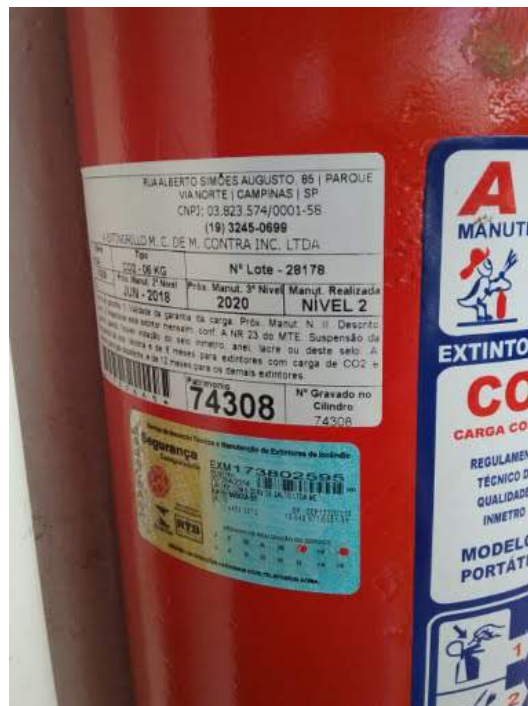
Imagem(2)

Descrição(2): Detalhe da validade do extintor

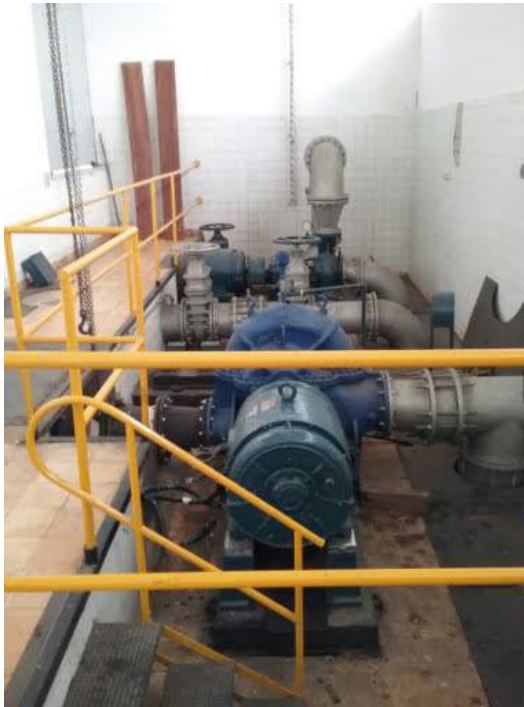
**Imagem(4)**

**Descrição(4):** Aspecto geral da elevatória

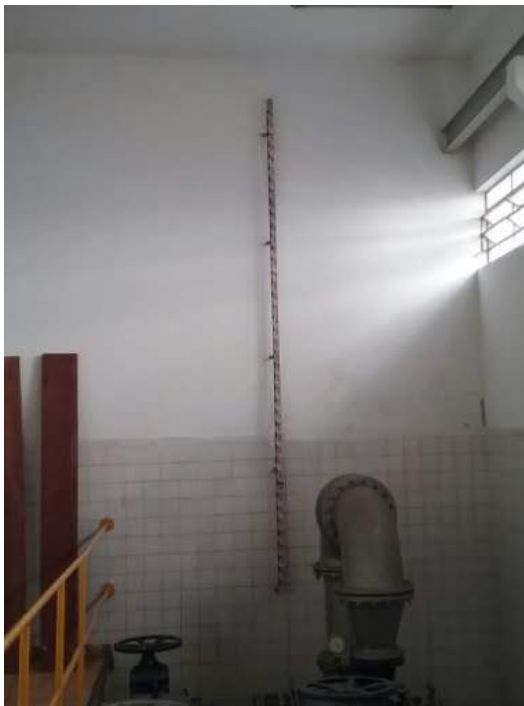
**Imagem(5)**

**Descrição(5):** Medidor de nível do reservatório

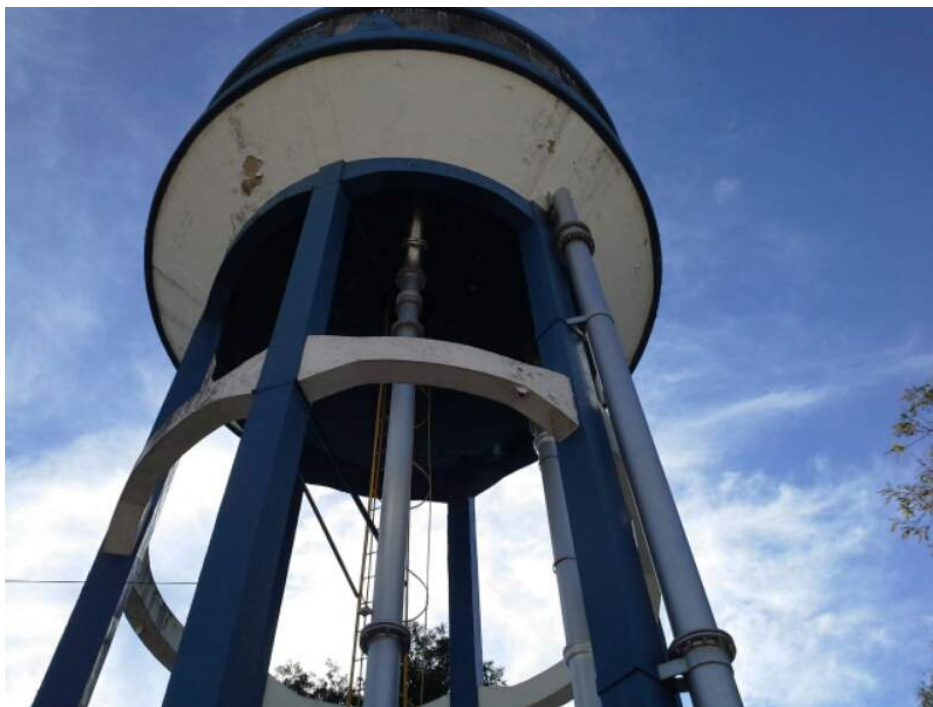
**Imagem(3)**

**Descrição(3):** Tubo extravasor à direita

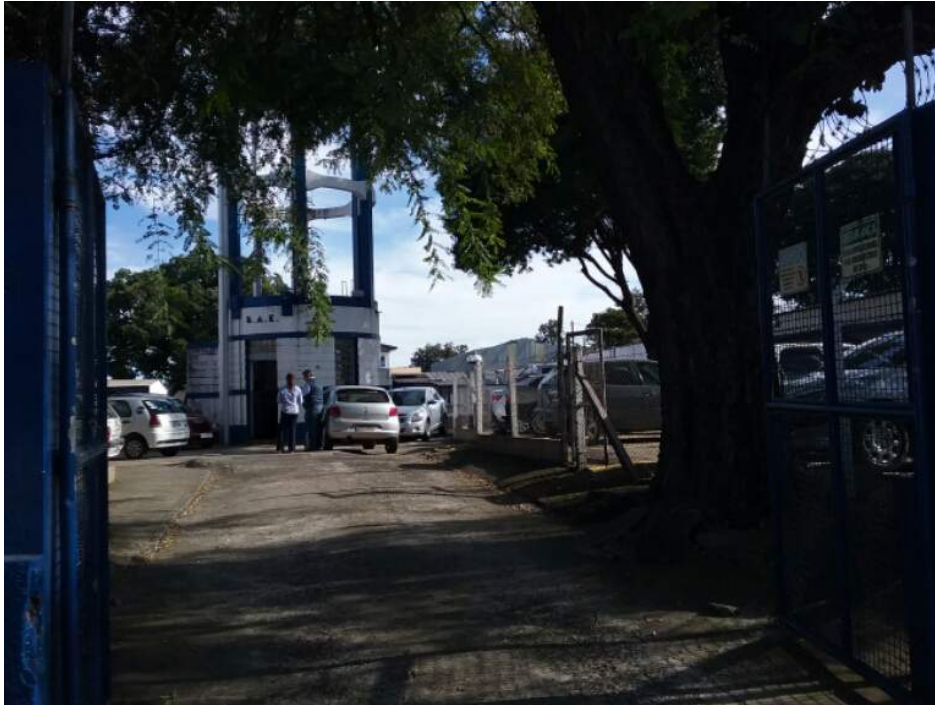
**Imagem(2)**

**Descrição(2):** Portão de acesso ao reservatório

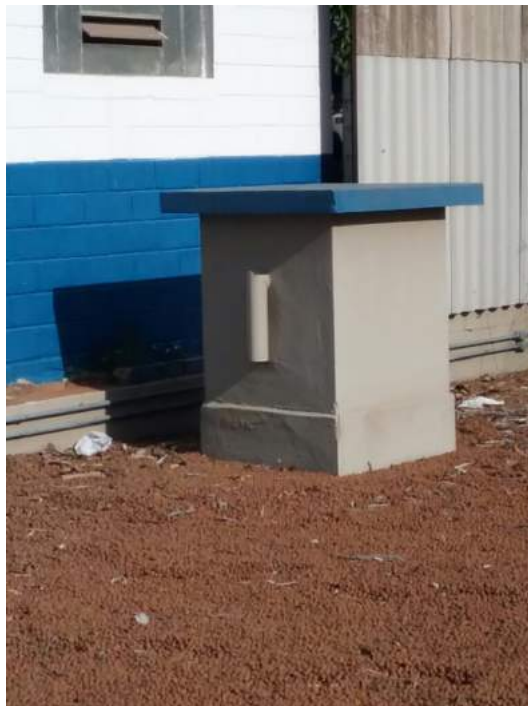
**Imagem(4)**

| LOCAL | ITEM | DESCRIÇÃO | PRAZO |
|---|---|---|---|
| Reservatório CRD Cruzeiro Enterrado | 6.9 | Inexistência de telas de proteção contra entrada de insetos e pequenos animais nas tubulações de ventilação | Imediato |

**Descrição(4):** Detalhe de tubulação de ventilação sem tela de proteção contra entrada de animais

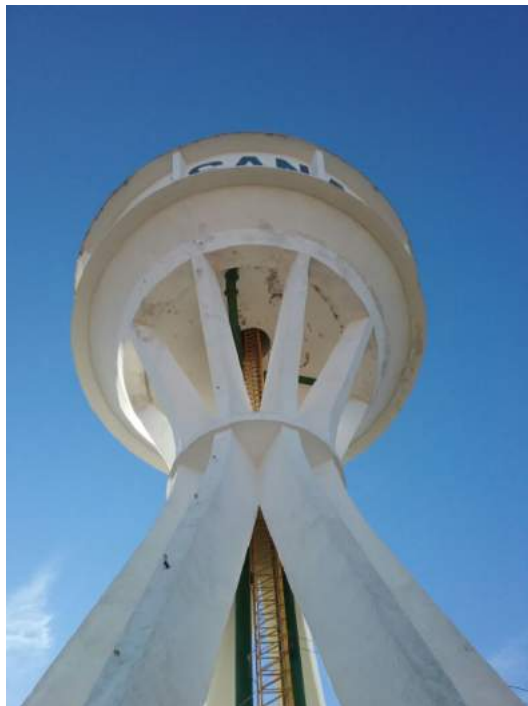
**Imagem(2)**

**Descrição(2):** Aspecto geral do reservatório

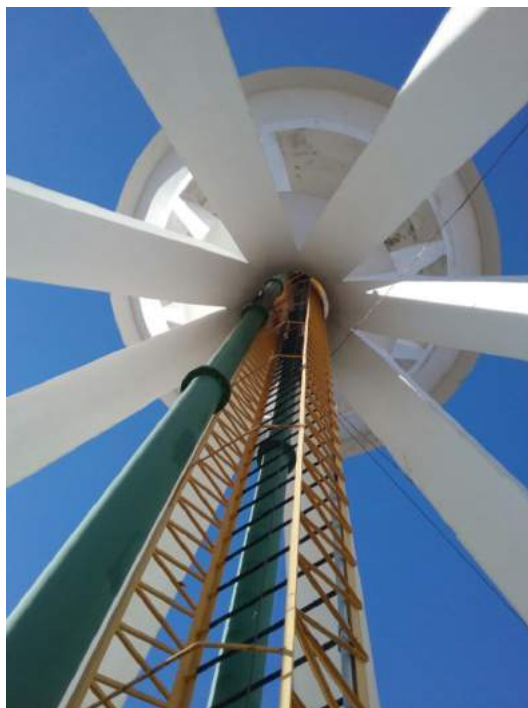
**Imagem(3)**

**Descrição(3):** Escada de acesso ao interior do reservatório

**Informações complementares:** na escada de acesso ao interior do reservatório não há guarda corpo de proteção, contudo existe uma linha da ancoragem (linha da vida) instalada na escada.

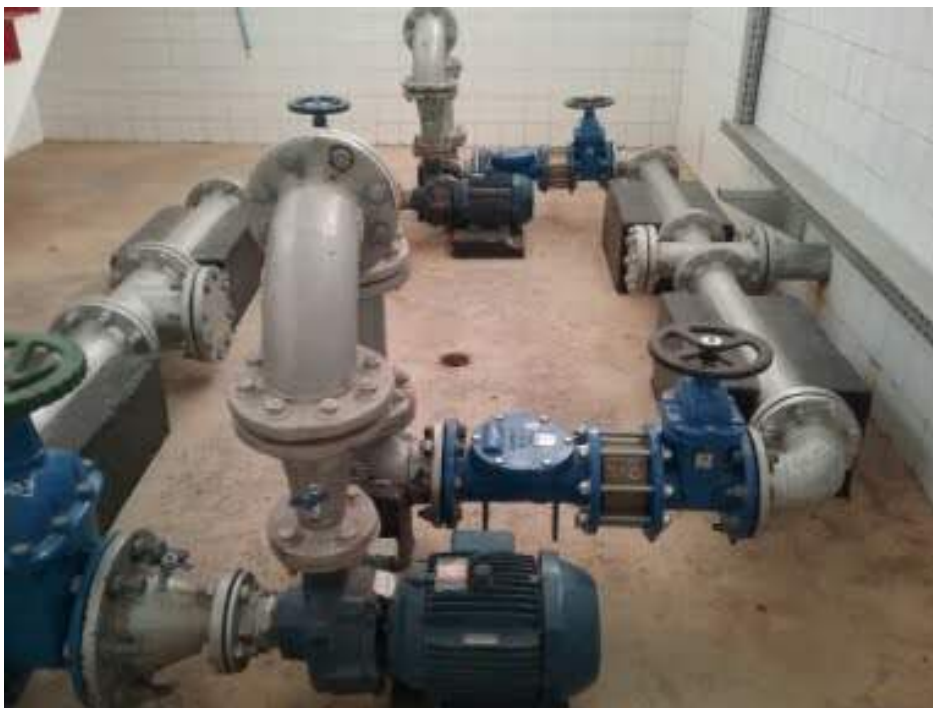
**Imagem(3)**

**Descrição(3):** Conjuntos motobomba

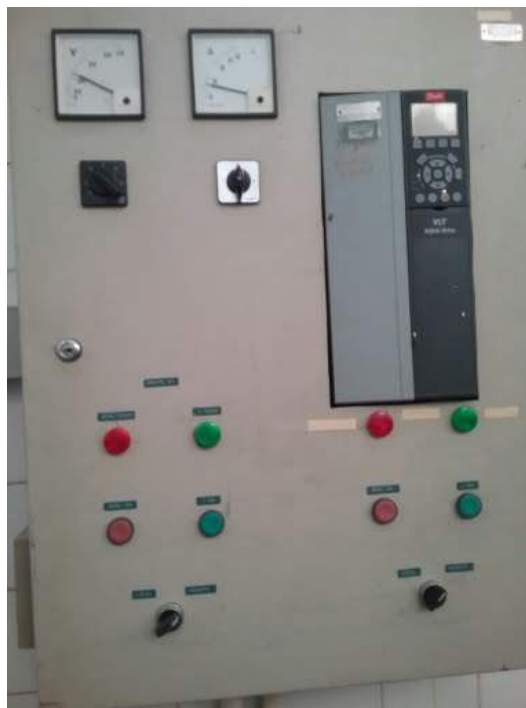
**Imagem(5)**

**Descrição(5):** Paine de comando e operação

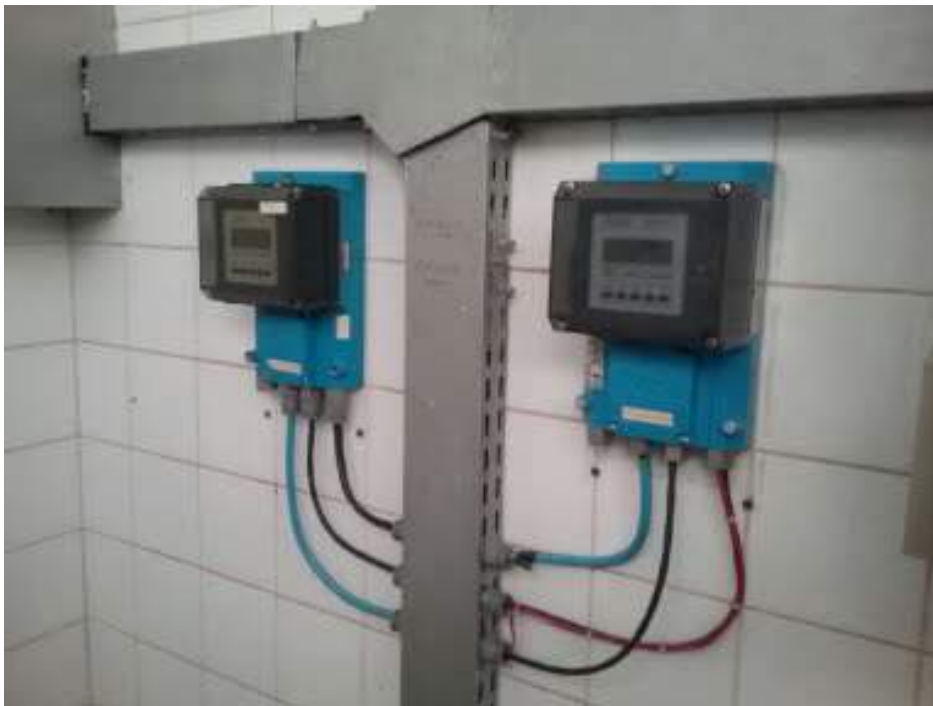
**Imagem(6)**

**Descrição(6):** Painei da medição de vazão

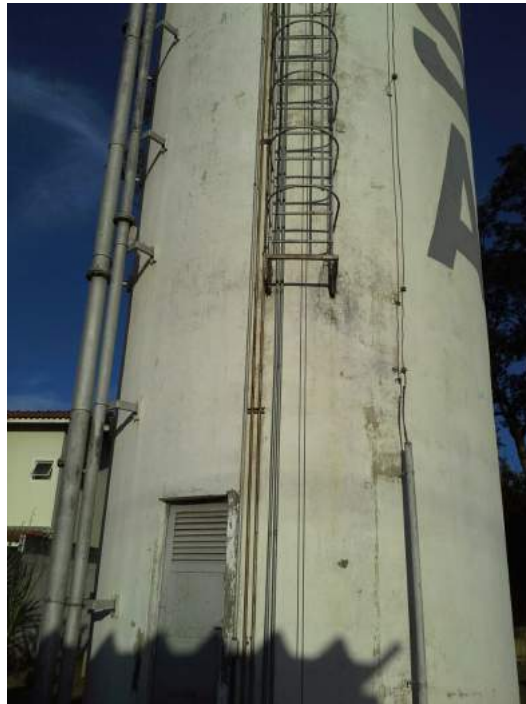
**Imagem(2)**

**Descrição(2):** Detalhe da escada com guarda-corpo e linha de ancoragem

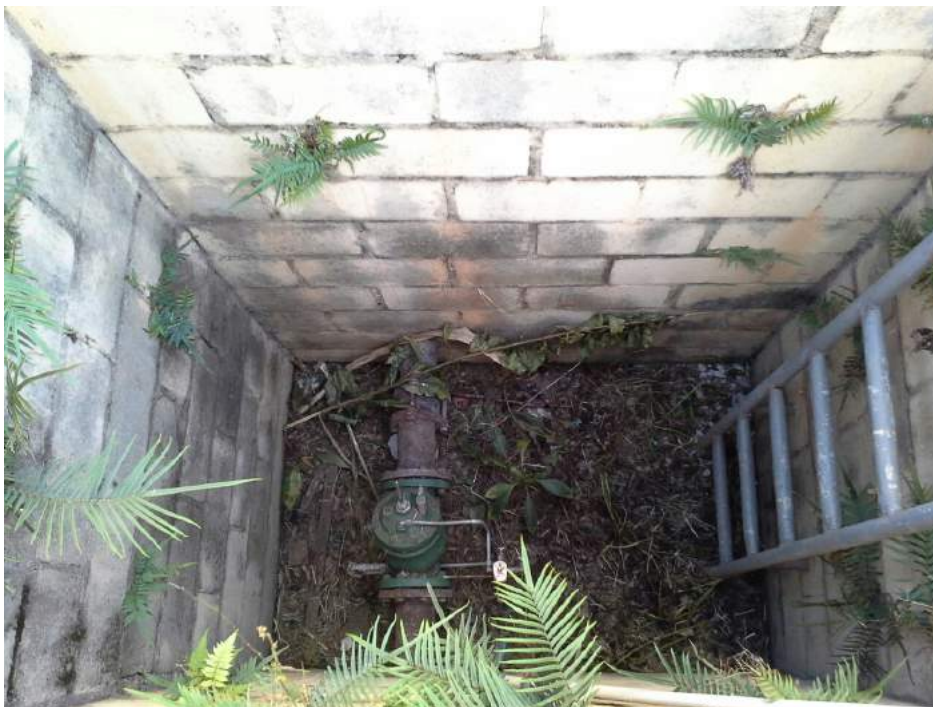
**Imagem(3)**

**Descrição(3):** Detalhe do macromedidor

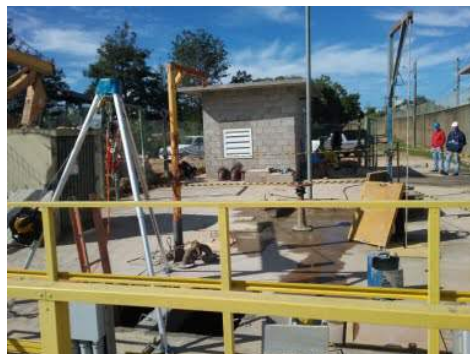
**Imagem(6)**

**Descrição(6):** Aspecto geral da elevatória em obras

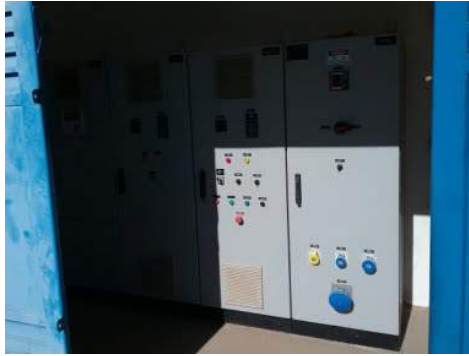
**Imagem(3)**

**Descrição(3):** Painel de comando e operação

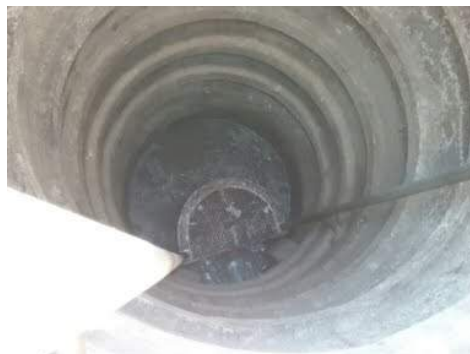
**Descrição(6):** Gradeamento grosseiro

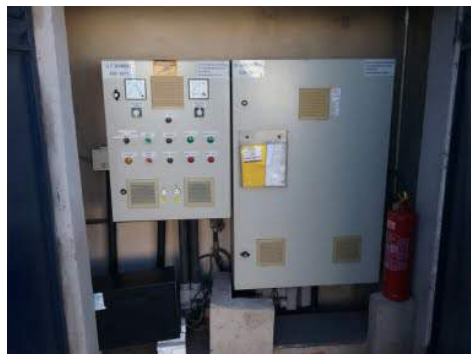
**Imagem(6)**

**Descrição(6):** Detalhe do extintor de incêndio e do painel elétrico

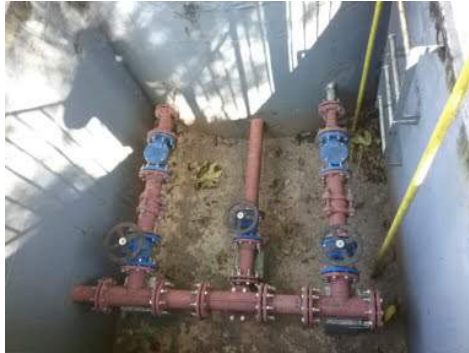
**Imagem(4)**

**Descrição(4):** Detalhe das válvulas de retenção

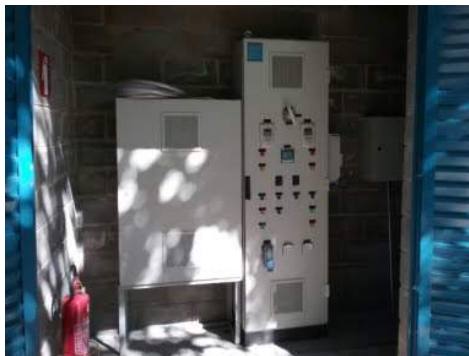
**Imagem(5)**

**Descrição(5):** Painel de comando e operação e extintor de incêndio

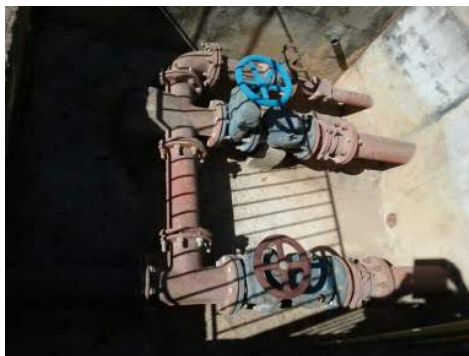
**Imagem(6)**

**Descrição(6):** Detalhe das válvulas de retenção

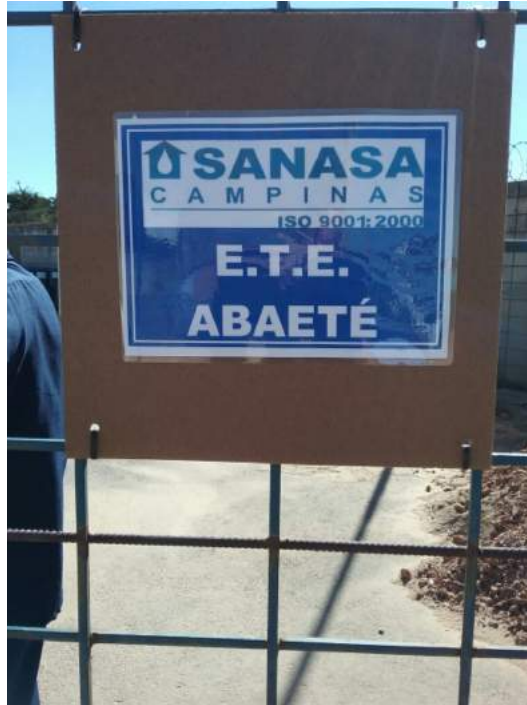
**Imagem(1)**

**Descrição(1):** Placa de identificação da ETE

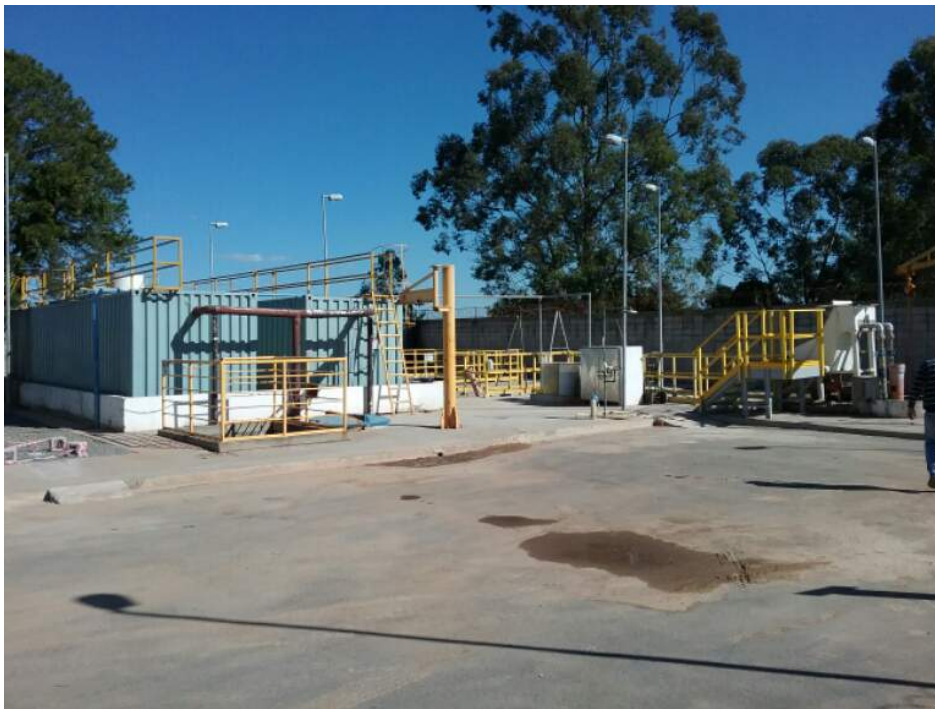
**Imagem(2)**

**Descrição(2):** Vista geral do Sistema de tratamento da ETE ABAETÉ

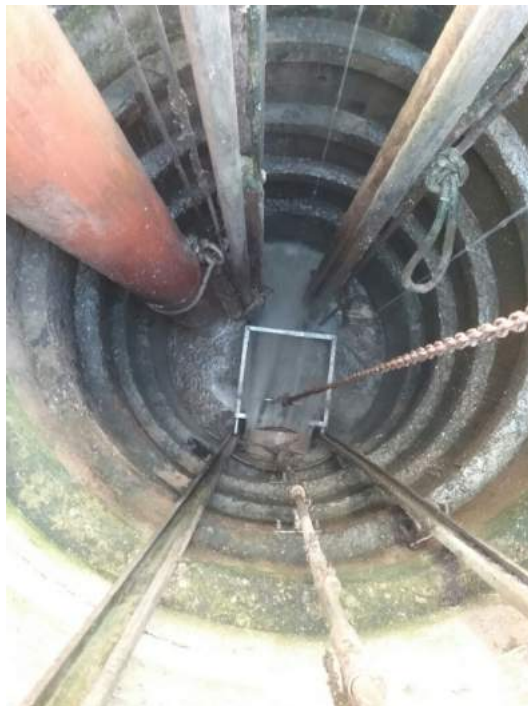
**Imagem(3)**

**Descrição(3):** Poço de entrada do esgoto bruto com cesto de gradeamento

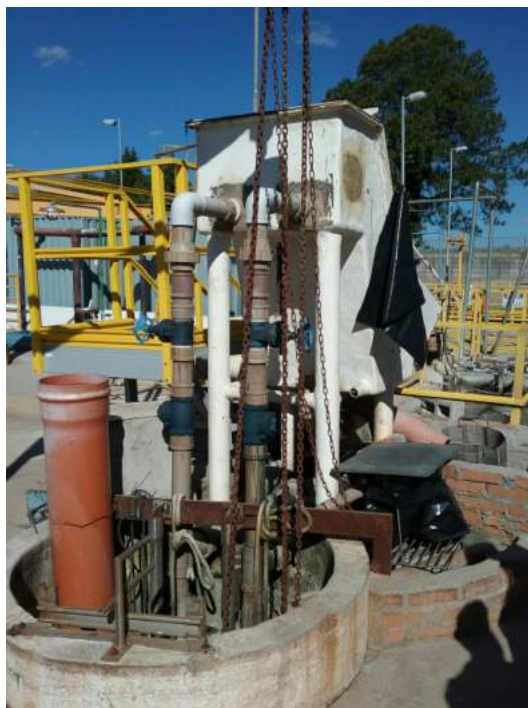
**Imagem(4)**

**Descrição(4):** Desarenador e grade que recebem o esgoto bruto da elevatória

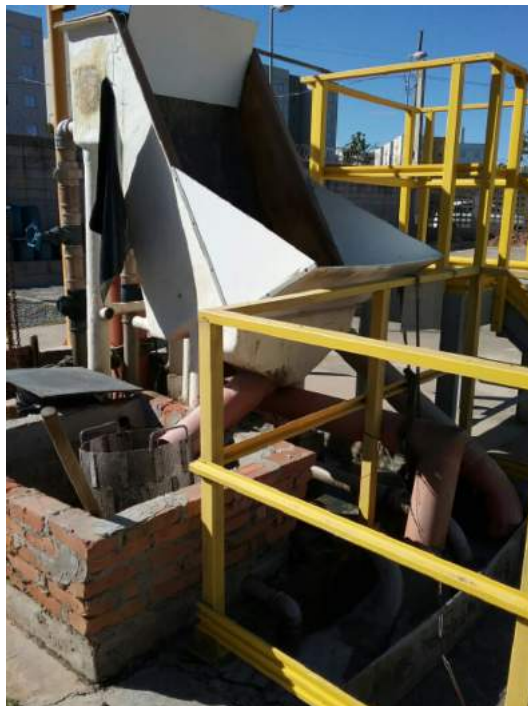
**Imagem(5)**

**Descrição(5):** Outra vista do gradeamento e desarenador

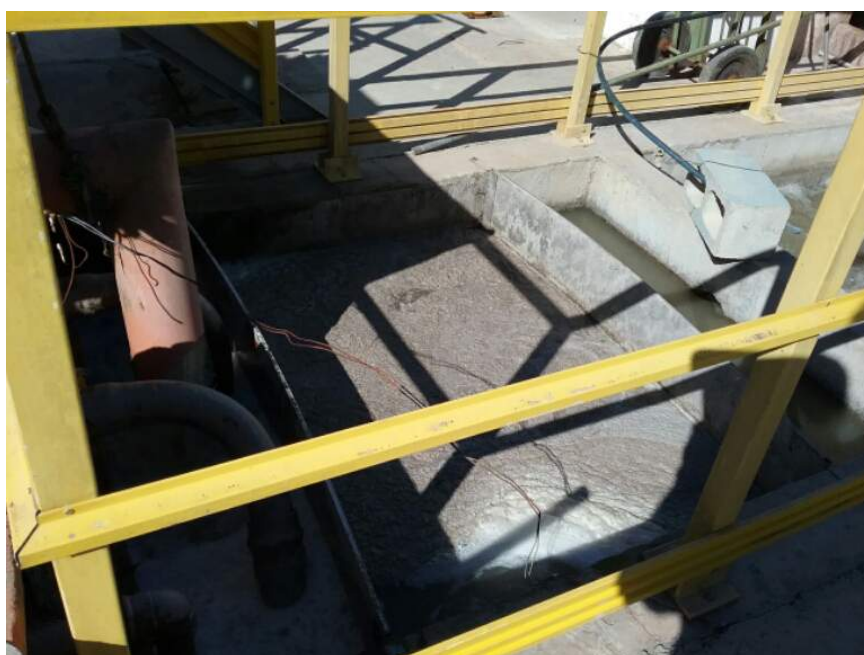
**Imagem(6)**

**Descrição(6):** Caixa de gordura

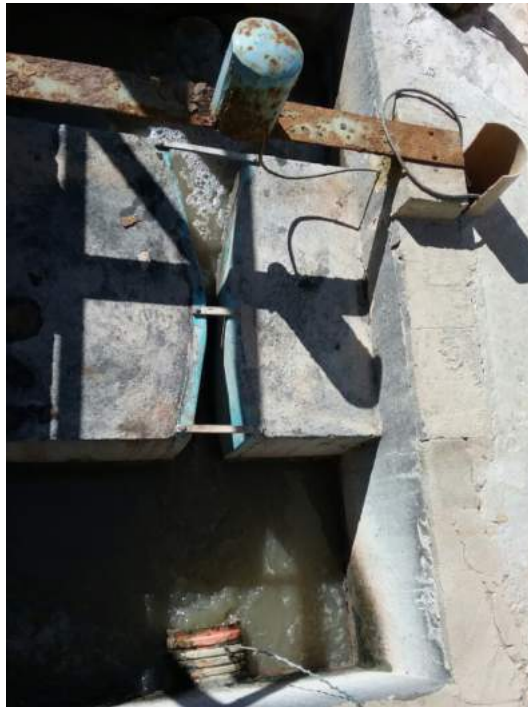
**Imagem(7)**

**Descrição(7):** Calha Parshall de entrada do esgoto

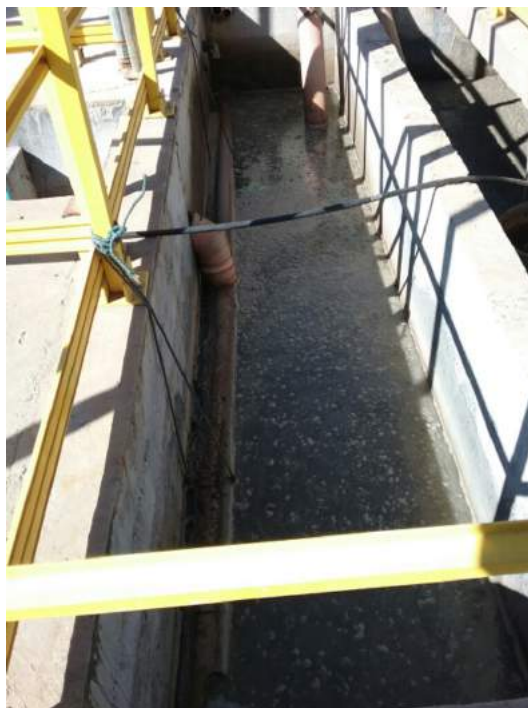
**Imagem(8)**

**Descrição(8):** Tanque de contato de desinfecção do efluente tratado

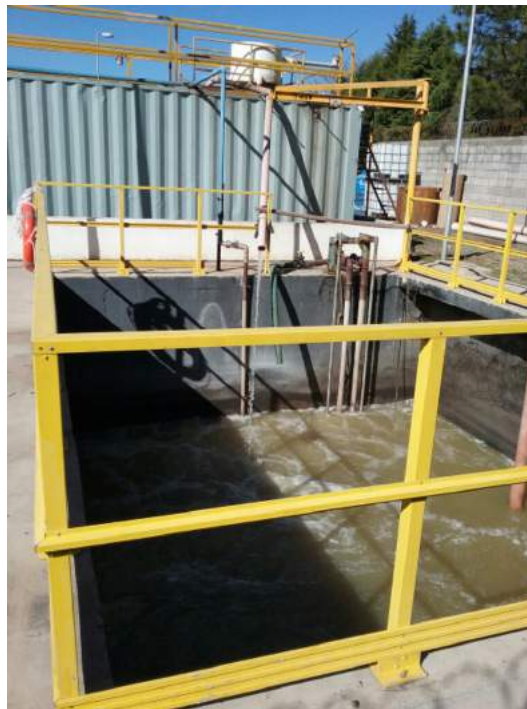
**Imagem(10)**

**Descrição(10):** Tanque de aeração após tratamento preliminar e anterior ao reator de leito móvel

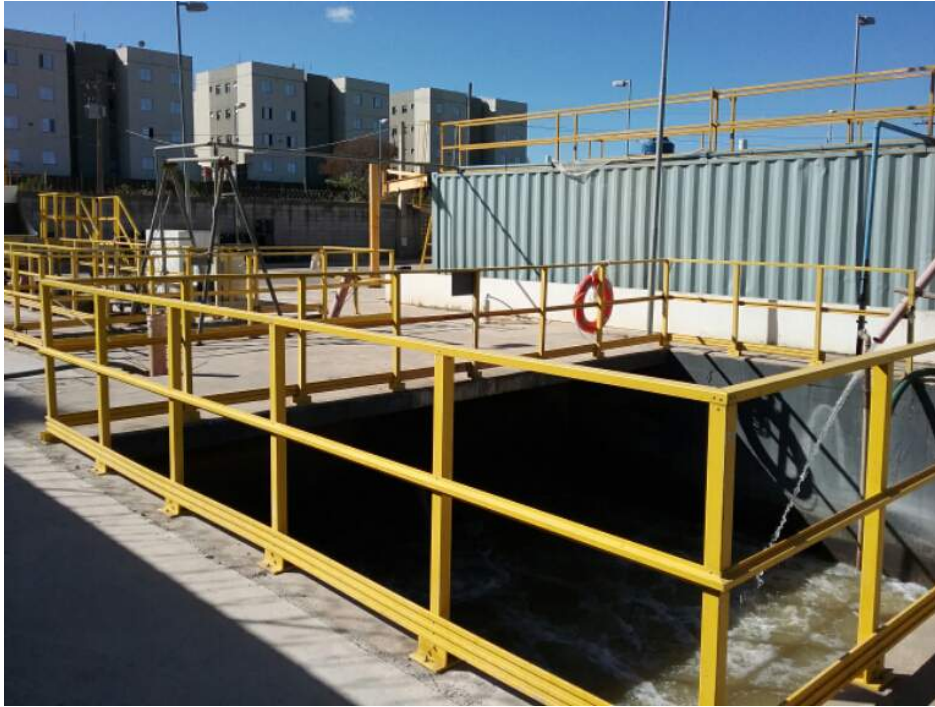
**Imagem(11)**

**Descrição(11):** Vista geral do tanque de aeração e dos módulos dos reatores de leito móvel ao fundo  
**Imagem(12)**

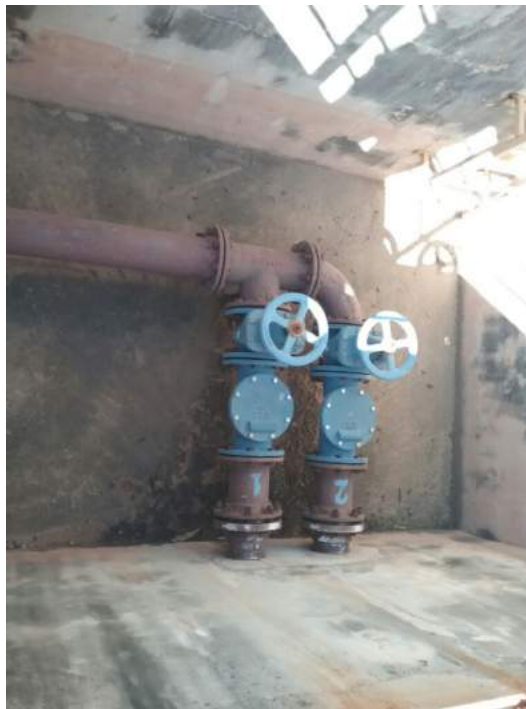
**Descrição(12):** Detalhe das válvulas de retenção na tubulação de recalque da elevatória de esgoto

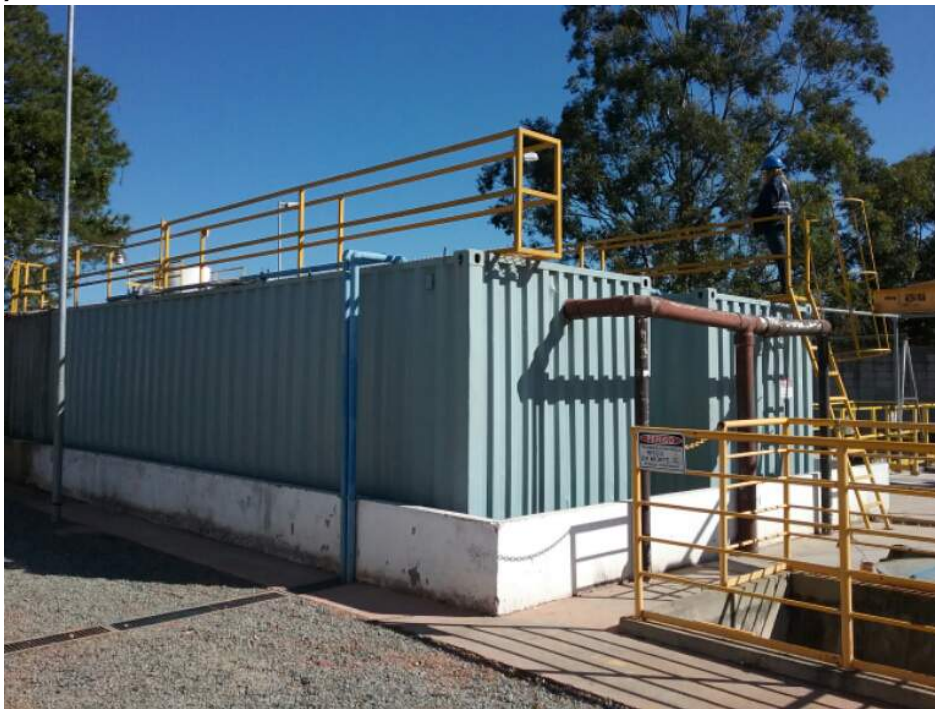
**Descrição(16):** Sistema híbrido de biomassa aderida e em suspensão (Moving Bed Bio Reactor - MBBR)

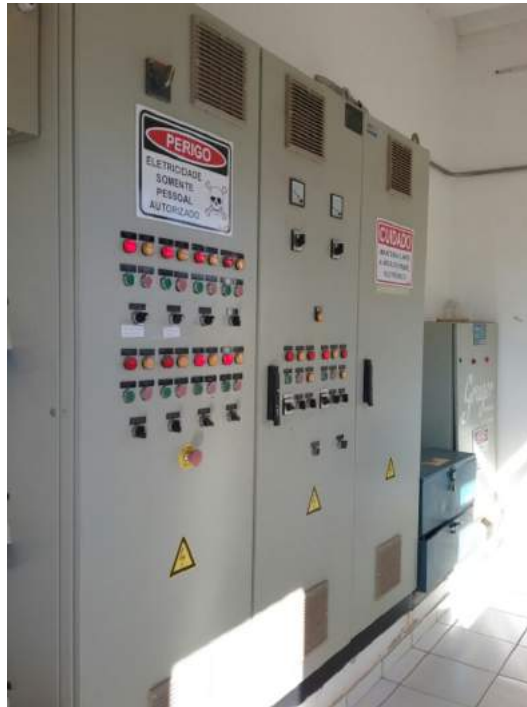
**Imagem(17)**

**Descrição(17):** Painéis de comando elétrico dos conjuntos motobombas  
**Imagem(18)**

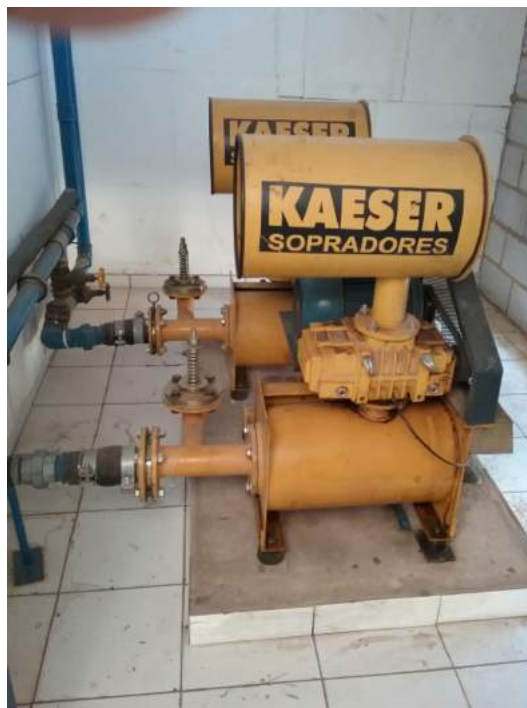
**Descrição(18):** Conjuntos de compressores-sopradores de ar

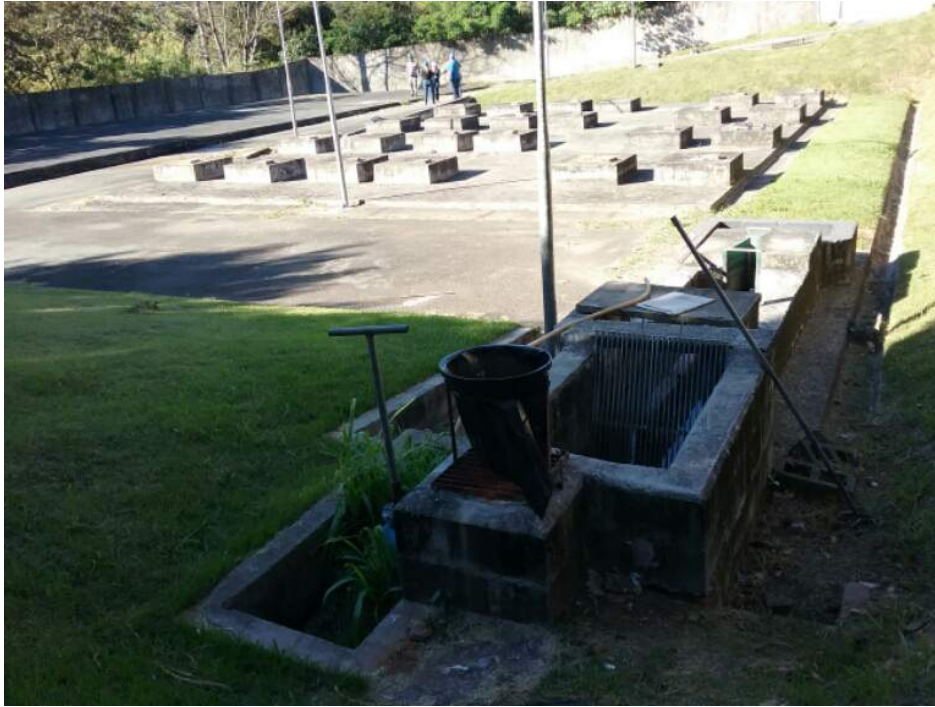
**Imagem(2)**

**Descrição(2):** Vista geral da ETE com tratamento preliminar seguido de dois módulos de tanques sépticos e de dois módulos de filtro anaeróbio

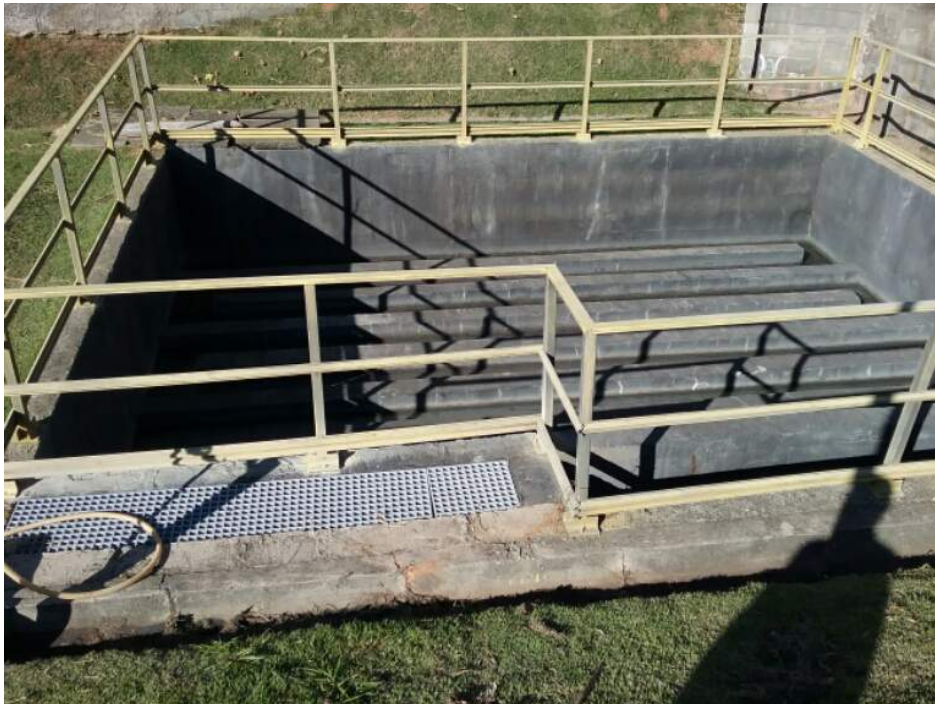
**Imagem(3)**

**Descrição(3):** Tanque de contato para desinfecção do efluente com hipoclorito de sódio

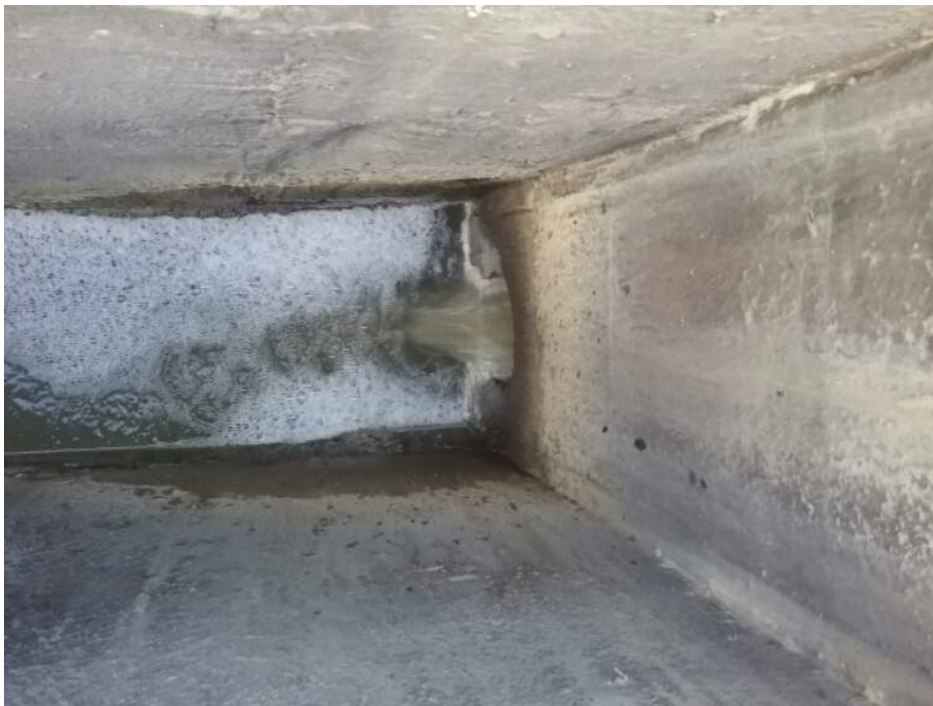
**Imagem(4)**

**Descrição(4):** Saída do efluente tratado

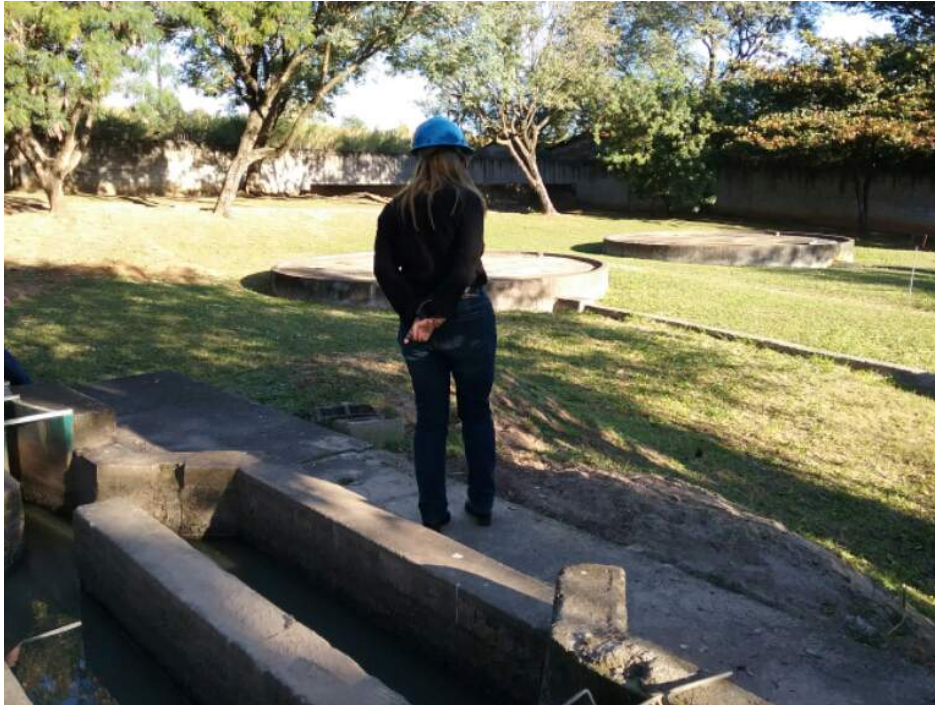
**Imagem(2)**

**Descrição(2):** Destaque do tratamento preliminar e ao fundo dois tanques sépticos circulares

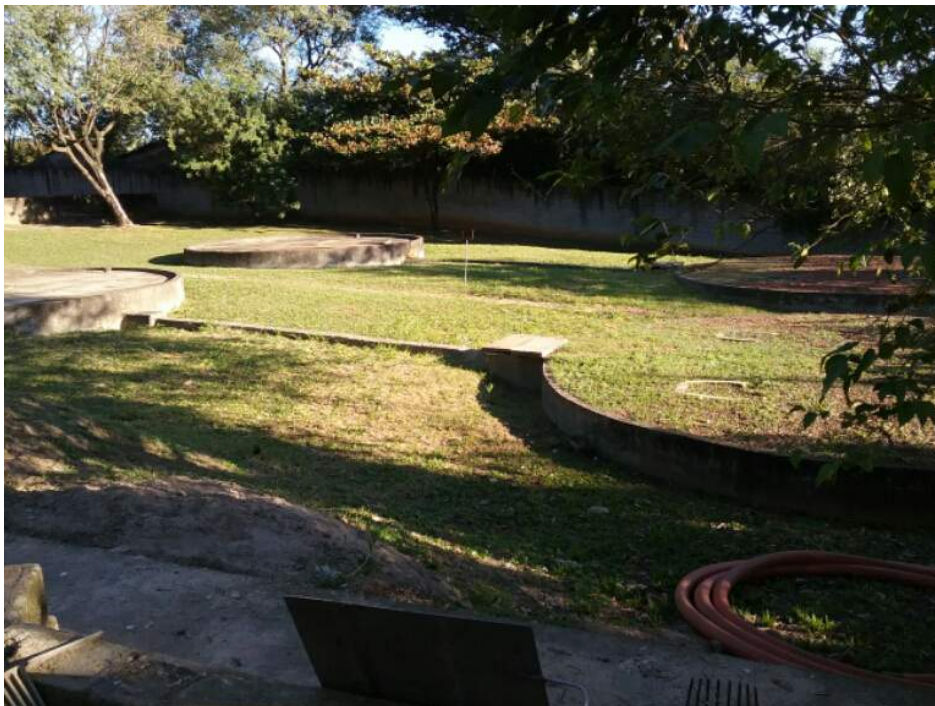
**Imagem(3)**

**Descrição(3):** Destaque dos tanques sépticos seguidos de filtros anaeróbios

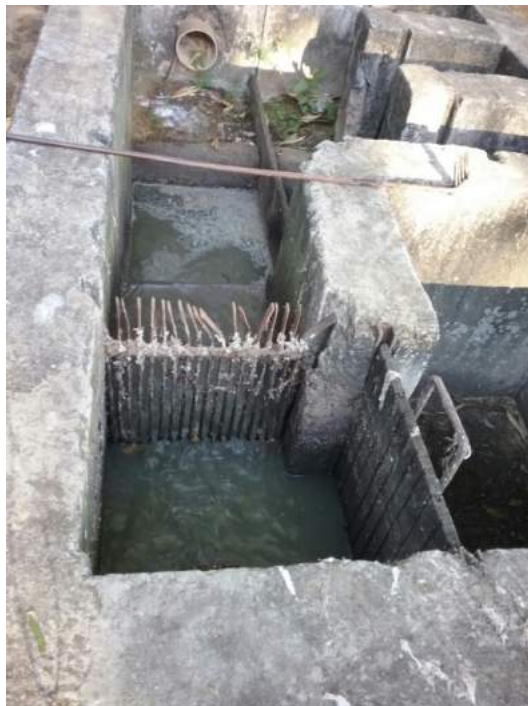
**Imagem(4)**

**Descrição(4):** Caixa de distribuição com gradeamento

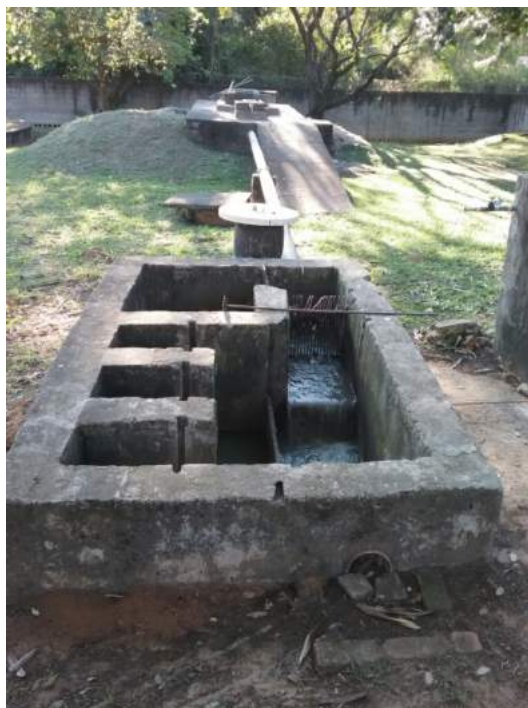
**Imagem(5)**

**Descrição(5):** Vista do tratamento preliminar da entrada do esgoto bruto até a caixa de distribuição

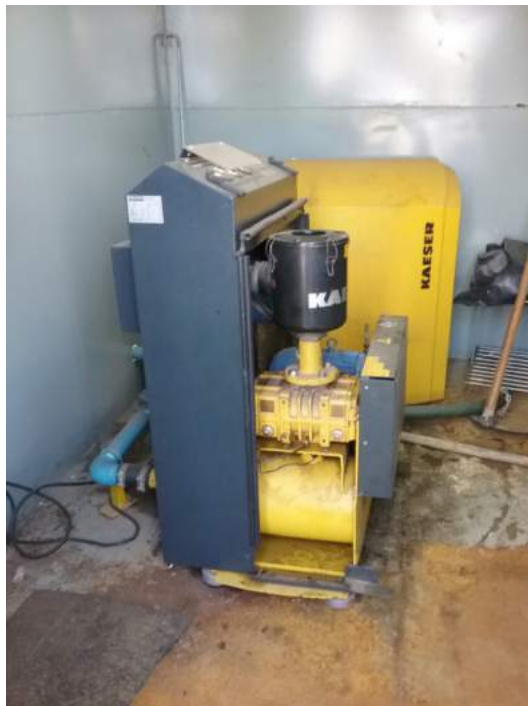
**Imagem(4)**

**Descrição(4):** Soprador para alimentar o módulo do biofiltro aeróbio

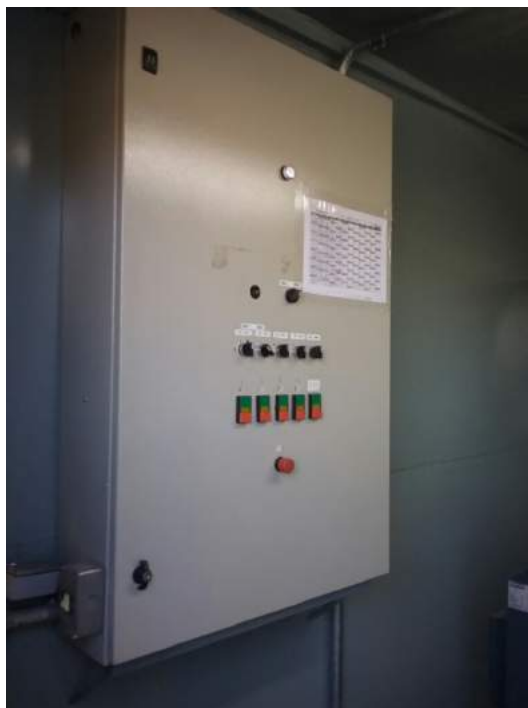
**Imagem(5)**

**Descrição(5):** Painel elétrico de comando dos conjuntos motobombas submersas da elevatória de esgoto bruto

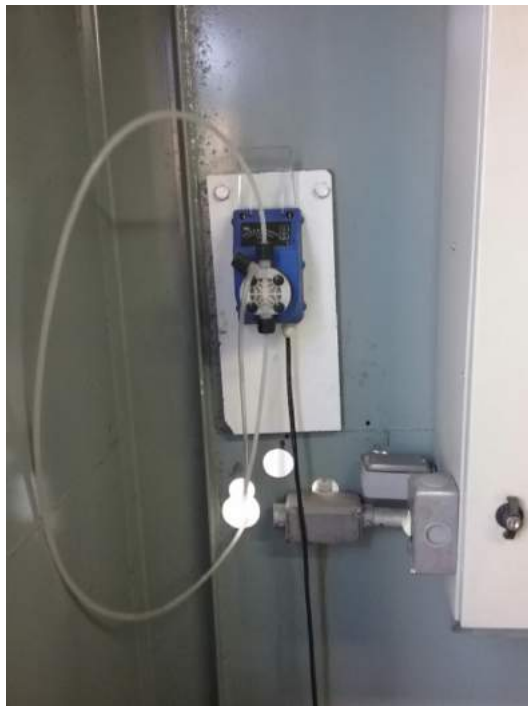
**Imagem(6)**

**Descrição(6):** Bomba dosadora de produto anti-espumante no módulo do biofiltro

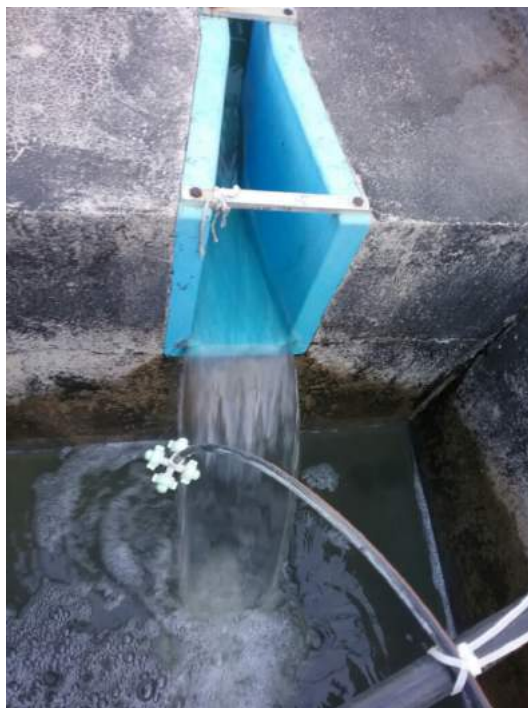
**Imagem(7)**

**Descrição(7):** Calha Parshall de saída do efluente tratado com um aspersor de desodorizante

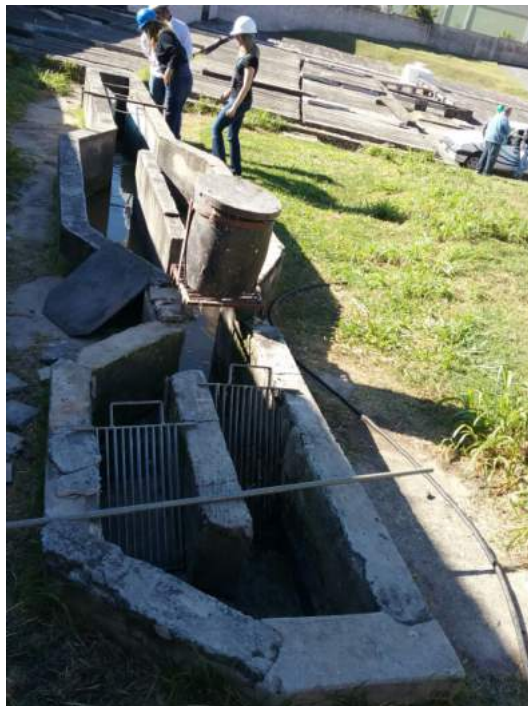
**Imagem(3)**

**Descrição(3):** Tratamento preliminar com gradeamento grosseiro, desarenador e calha Parshall

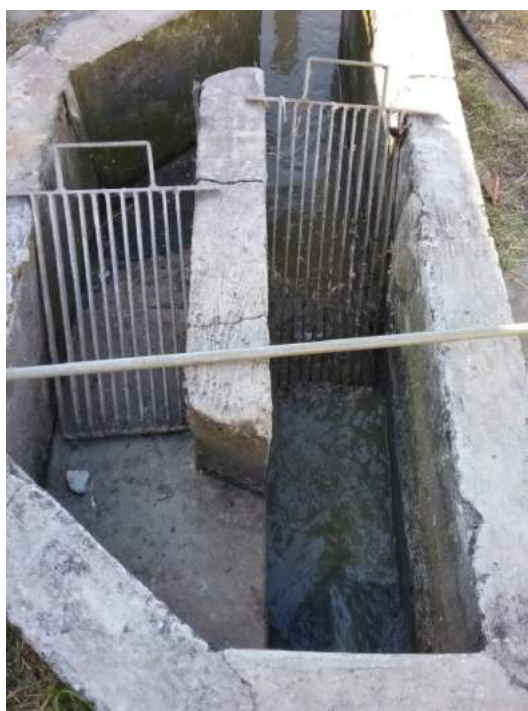
**Imagem(4)**

**Descrição(4):** Detalhe do gradeamento grosseiro
