**RELATÓRIO DE FISCALIZAÇÃO TÉCNICA DOS SISTEMAS DE ÁGUA E  
ESGOTO DO MUNICÍPIO DE  
CERQUILHO**

**PRESTADOR: SERVIÇO AUTÔNOMO DE ÁGUA E ESGOTO DE CERQUILHO – SAAEC**

**Relatório R7 – Não Conformidades**

**Americana, junho de 2018**

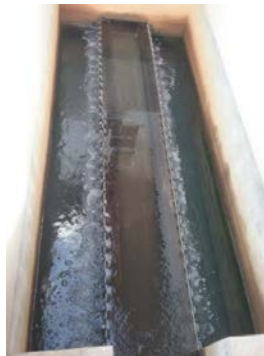
**Imagem(4)**

**Descrição(4):** Vertedor do filtro de areia que promove uma filtração mais bem distribuída por área

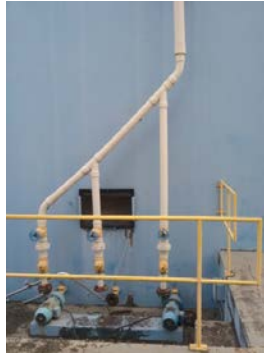
**Descrição(12):** Conjuntos motobombas de recirculação do esgoto, no interior do Filtro Biológico  
**Imagem(13)**

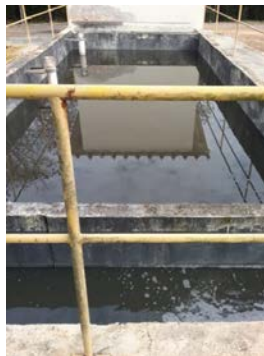
**Descrição(13):** Decantador em operação, após a passagem pelo Filtro Biológico  
**Imagem(14)**

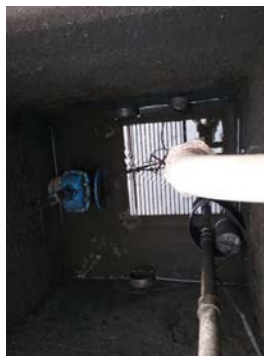
**Descrição(14):** Caixa de inspeção ao lado do decantador

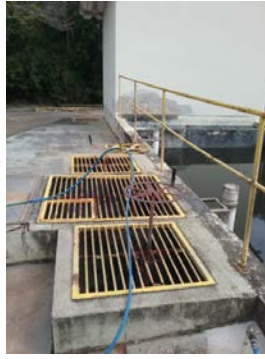
**Imagem(15)**

**Descrição(15):** Caixa de inspeção e registros de manobras das operações junto ao Decantador  
**Imagem(16)**

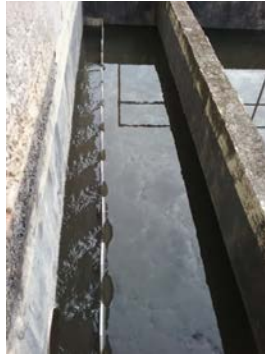
**Descrição(16):** Calha do vertedor do decantador e direcionamento para caixa de passagem e lançamento do efluente tratado em corpo hídrico local  
**Imagem(17)**

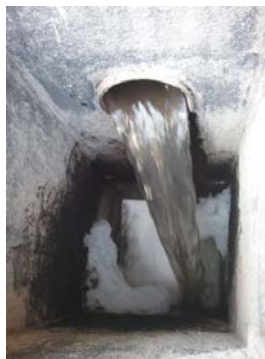
**Descrição(17):** Caixa de passagem do efluente tratado  
**Imagem(18)**
